新型転換炉ふげん発電所の起動用真空ポンプドレンセパレータの破損について  
(平成14年度計画停止中)

新型転換炉ふげん発電所（新型転換炉；定格電気出力16.5万kW）は平成14年度計画停止のため、本日11時30分に発電を停止し、18時34分に原子炉を停止した。

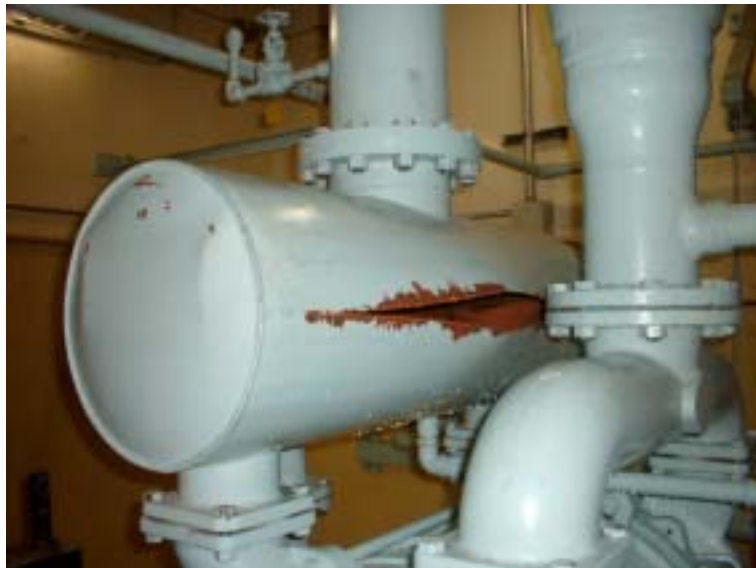
ドレンセパレータ

\* 2：ドレンセパレータ：真空ポンプから排気されるガスと水分のうち、水分だけを除去する装置。

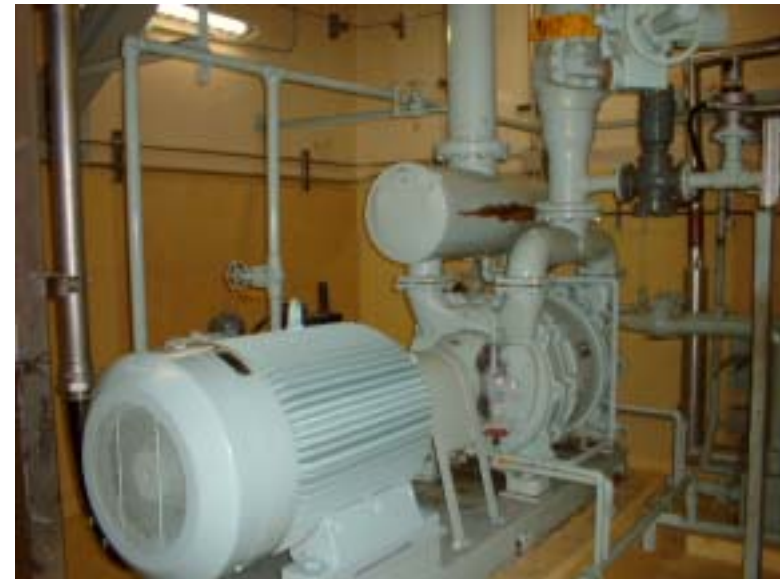
起動用真空ポンプ

\* 1：起動用真空ポンプ：原子炉起動時と、停止時において、タービンの復水器の真空を維持するため、真空引きをするポンプ。

(奥にあるのがドレンセパレータ)
