敦賀発電所2号機の定期検査状況について
(加圧器逃がし弁用管台部の点検状況)

加压器逃がし弁用管台部の点検状況

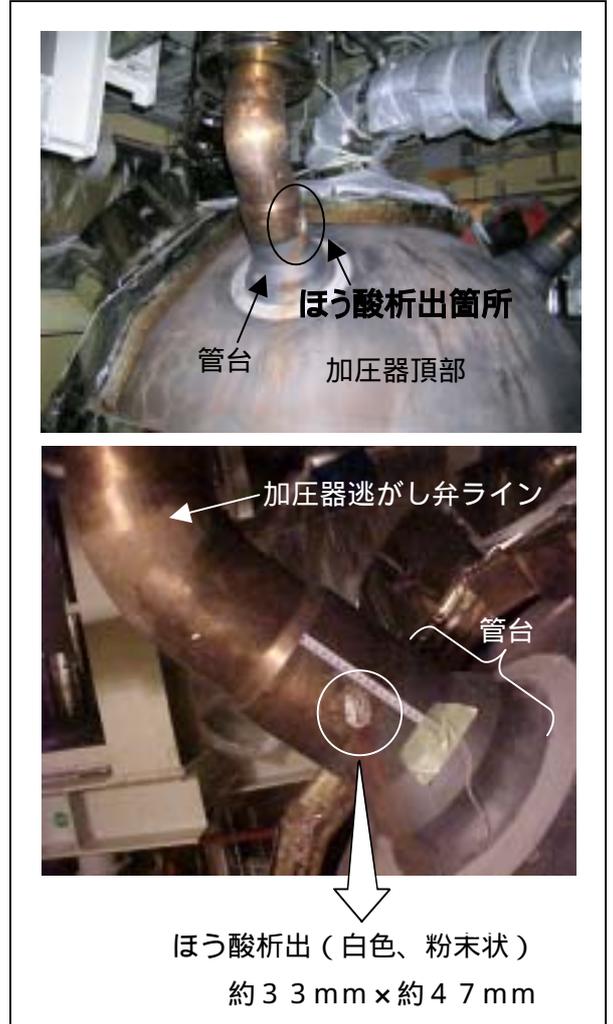
管台部のほう酸析出状況

敦賀発電所2号機(加圧水型軽水炉;定格電気出力116.0万kW)は、平成15年9月5日より第13回定期検査中のところ、加圧器^{*1}本体と加圧器逃がし弁^{*2}につながる配管(内径約130mm)との接続部である「管台部^{*3}」の点検のため、保温材を取り外したところ、管台部の表面に、ほう酸が析出(白色粉末状:約47mm×約33mm)していることを確認した。

これらのことから、1次冷却材(ほう酸を含んだ水)が管台部表面の割れから漏えいし、水分が蒸発した後、ほう酸が固化したものと確認された。

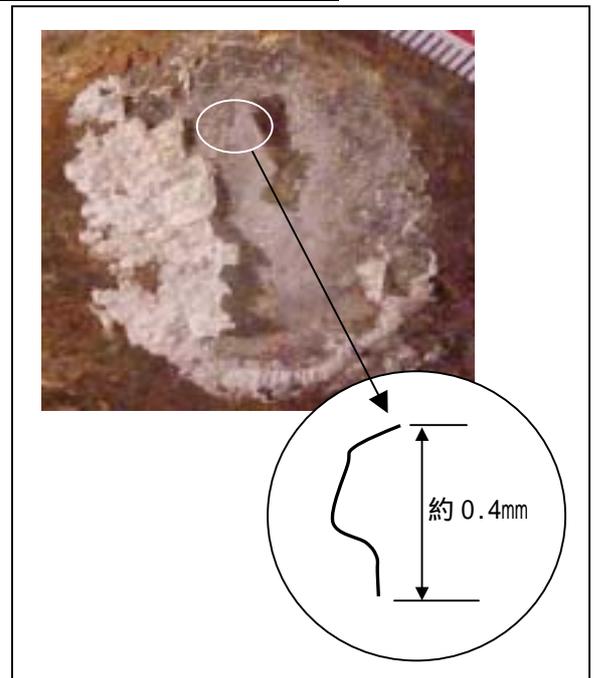
スンプ検査結果スケッチ図

ほう酸を除去し、スンプ測定^{*4}を実施したところ、管台の溶接部表面に極めて微小な割れを確認した。

今後、当該管台部について、超音波探傷検査等の詳細点検を行い、割れの原因について調査する。
