美浜発電所1号機のB-充てんポンプマニホールドカバーボルトの損傷について

美浜発電所1号機 B-充てんポンプマニホールドカバーボルトの損傷について

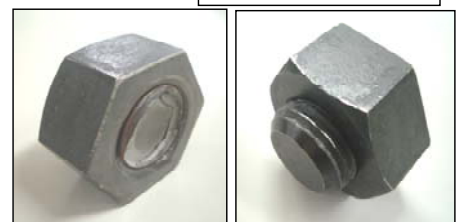
損傷したボルト、ナット

美浜発電所1号機(加圧水型軽水炉; 定格電気出力34.0万kW)は、定格熱出力一定運転中のところ、平成17年3月19日10時40分頃に、巡回点検中の運転員が、原子炉補助建屋地下1階の充てんポンプ室にあるB-充てんポンプ*¹のNo.1シリンダー吸込み側マニホールドカバー*²のボルト4本のうち3本が折れ、ナットとともに床面に落ちていることを発見した。

現在、ボルトの損傷原因等の調査を行っているが、B-充てんポンプについて、当該マニホールドカバーのボルト4本を除く32本のボルトの締付け状態を確認したところ、あらたにNo.2シリンダー吸込み側マニホールドカバーのボルト1本が折れていることが確認されるとともに、残りのボルト(31本)のうち28本のトルク値が目標締付けトルク値より低いことが認められた。

材質: 高温用合金鋼
寸法: 外径30mm × 長さ137mm

材質: 炭素鋼 (S45C)
寸法: 内径30mm

また、運転中のA, C-充てんポンプについて、順次ポンプを停止・隔離した上で、ボルト全数(72本)の締付け状態を確認した結果、ボルトの折れや1次冷却水の漏れは認められなかったが、吐出側および吸込み側マニホールドカバーのボルトの一部に目標締付けトルク値より低い箇所が認められ、締め付けを行った。
