高浜発電所 取水路清掃作業中の労働災害について

高浜発電所では、1号機の第23回定期検査の作業として、A、B取水路のうちA取水路の流れを止めた状態で、取水路の側壁や底部に付着している貝等を削り落とし、貝回収ポンプ（水中ポンプ）で回収する等の清掃作業（一部潜水作業）を8月中旬から行っている。

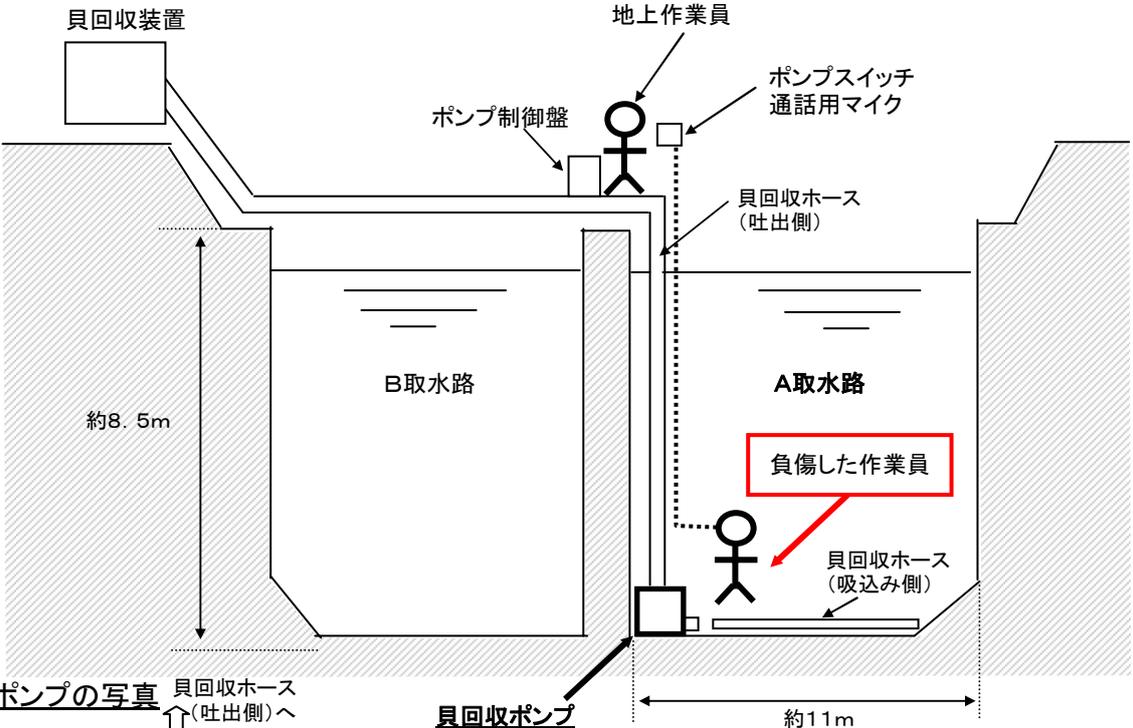
作業状況イメージ

この作業を実施していた9月4日10時頃、貝回収ポンプに詰まりが生じたことから、同ポンプが自動停止し、潜水作業員（協力会社）が詰まりを除去した後、同ポンプの運転確認を行ったところ、潜水作業員の右手が貝回収ポンプにまきこまれ負傷した。このため、同ポンプを直ちに停止し、負傷者は自力で水中から浮上し、救急車にて直ちに病院に搬送され、現在、治療中である。

これまでの聞き取り調査では、負傷者が貝回収ポンプの詰まりを除去した後、負傷者の要請により陸上の監視員が同ポンプの電源を投入しポンプを起動したところ、負傷者からポンプの停止要請と右手を負傷した旨の連絡があったことがわかった。

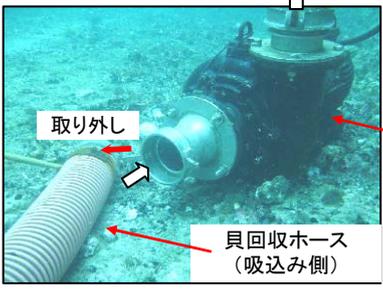
貝回収ポンプの写真

- 【貝回収ポンプ仕様】
長さ: 約1.1m
高さ: 約0.5m
重量: 約400kg
- 【貝回収ホース仕様】
直径: 約13cm
長さ: 10m × 5本
