## 敦賀発電所 2 号機の調整運転停止について (高圧タービン主蒸気入口配管付け根部付近の蒸気漏れの調査状況)

# 高圧タービン主蒸気入口配管付け根部付近の蒸気漏れの調査状況図

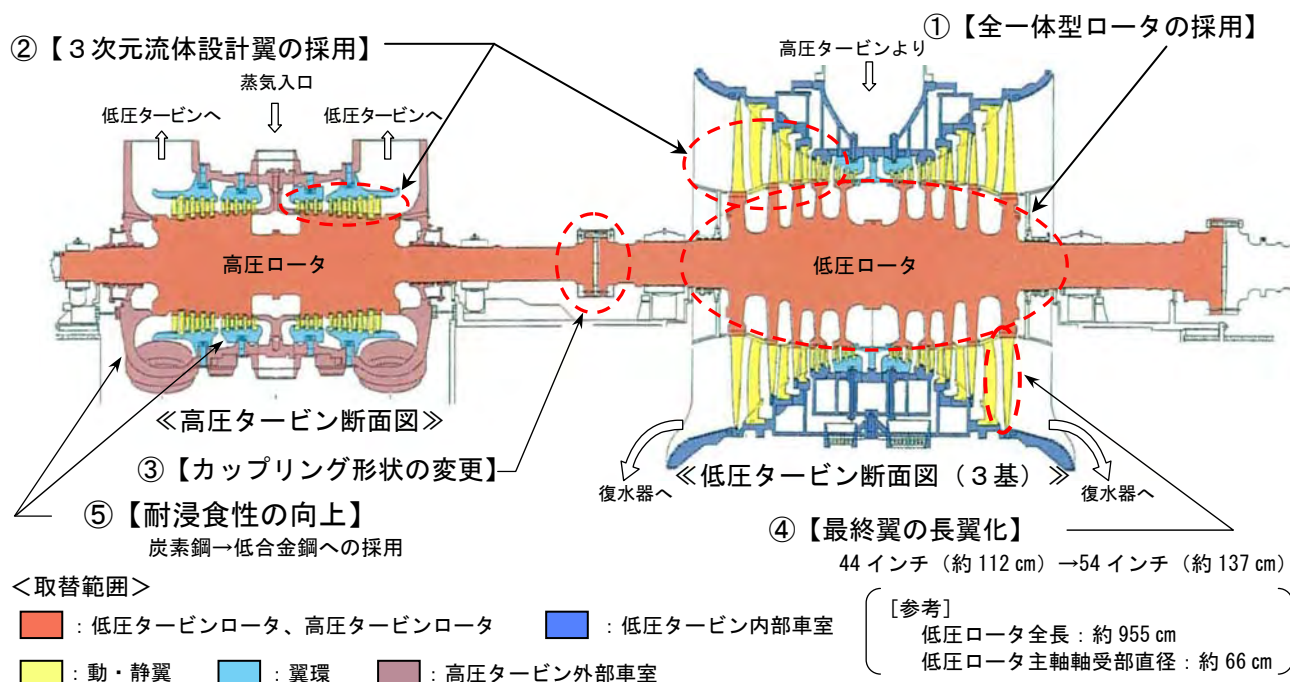
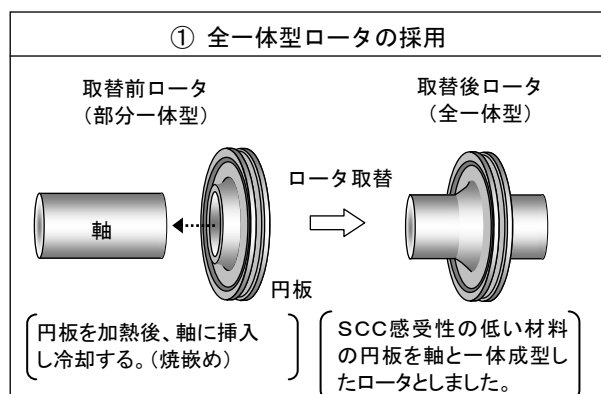
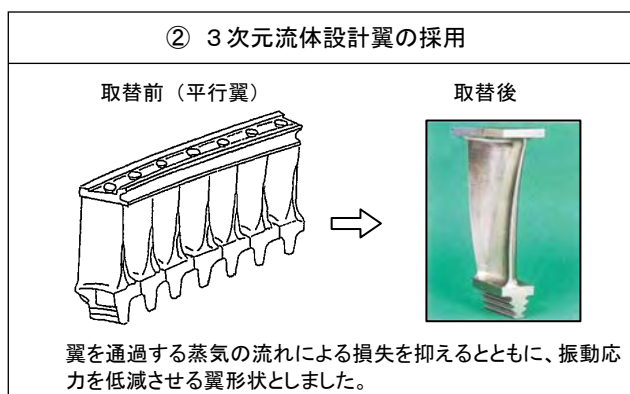
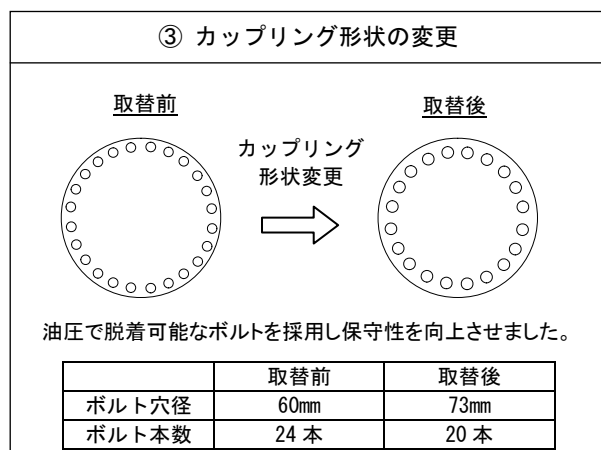
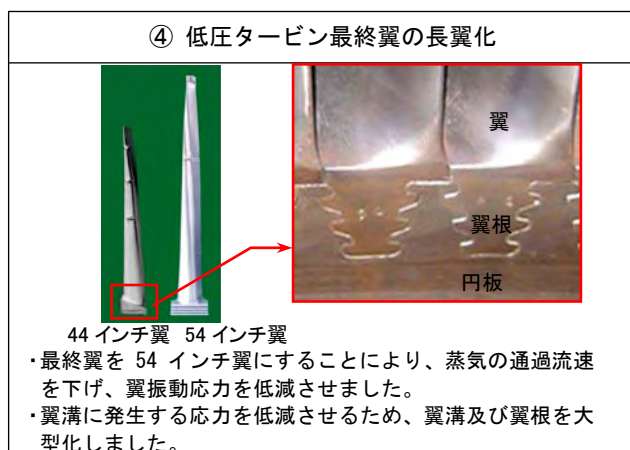
# 蒸気タービン取替工事

海外で発生した低圧タービン円板の翼取付部での応力腐食割れ事象を踏まえ、予防保全対策として、材料の変更や全一体型ロータ構造の採用等により信頼性の向上を図った低圧タービンに取り替えました。また、蒸気タービン点検時の保守性向上の観点から、高圧タービンを取り替えました。

なお、タービン取替工事において、低圧タービン同士を接続するためのボルト穴の位置がわずかにずれて加工されていたため、再加工を実施しました。
