平成 25 年 8 月 30 日
原子力安全対策課
(H 2 5 - 1 6)
< 15 時資料配付 >

大飯発電所 3 号機の第 1 6 回定期検査開始について

大飯発電所 3 号機（加圧水型軽水炉；定格電気出力 118 万 kW）は、平成 25 年 9 月 2 日から第 1 6 回定期検査を実施する。

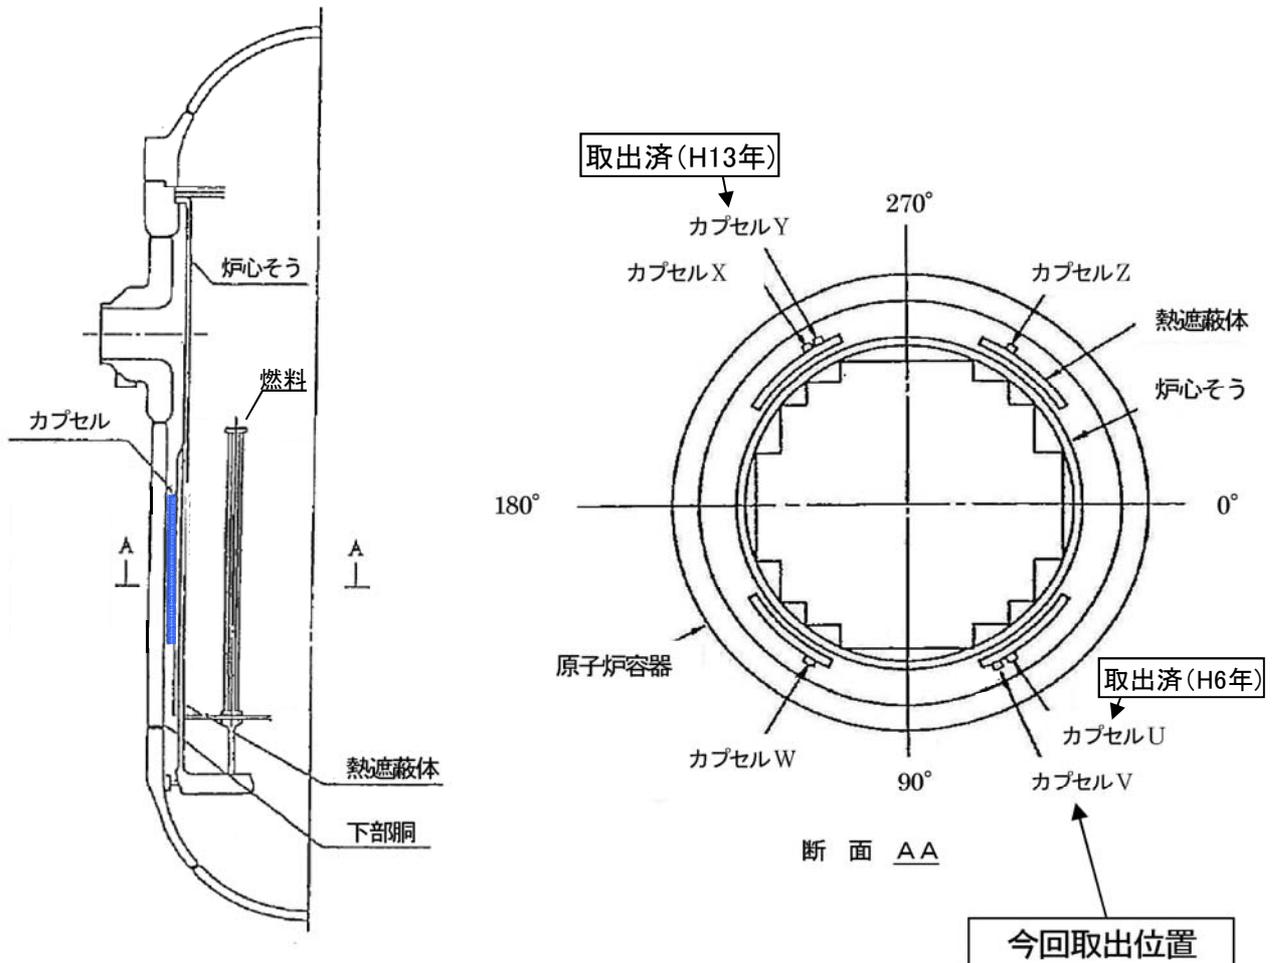
照射試験片取出位置図

中性子照射による原子炉容器の材料特性変化を定期的に把握するため、原子炉容器内部に設置している照射試験片1個を取り出す。(今回で3回目)

なお、取り出した照射試験片は、試験場所のニュークリアデベロップメント(東海村)へ運搬のうえ、各種試験を実施する。

カプセル : 照射試験片を収納した箱型の容器
取り出しはカプセルごとに行い、試験場所

中性子照射による原子炉容器の材料特性変化を定期的に把握するため、原子炉容器内部に設置している照射試験片を取り出す。(今回で3回目)

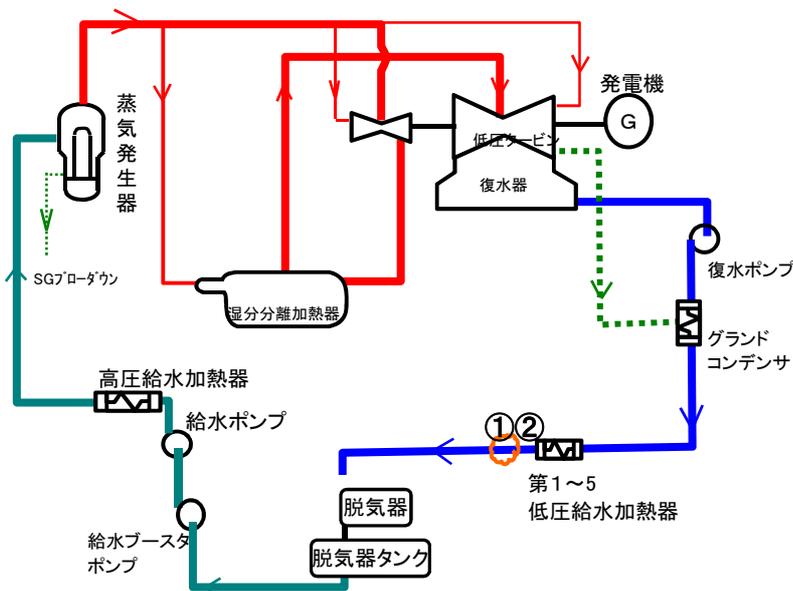
系統別概略図

○過去の点検において減肉が確認された部位2箇所、配管取替の作業性を考慮した部位2箇所、
 合計4箇所を耐食性の優れたステンレス鋼の配管に取り替える。

: 主な配管取替箇所

- ① 余寿命5年以上で減肉が確認されたため取り替える。 (2箇所)
炭素鋼 ⇒ ステンレス鋼 2箇所
- ② 配管取替えによる作業性*1を考慮して取り替える。 (2箇所)
炭素鋼 ⇒ ステンレス鋼 2箇所

*1 配管取替え時に近傍の配管も一緒に取り替えた方が作業をし易いために取り替えるもの。

また、過去の点検で減肉傾向が確認された部位 2 箇所、配管取替時の作業性を考慮した部位 2 箇所、合計 4 箇所を耐食性に優れたステンレス鋼に取り替える。

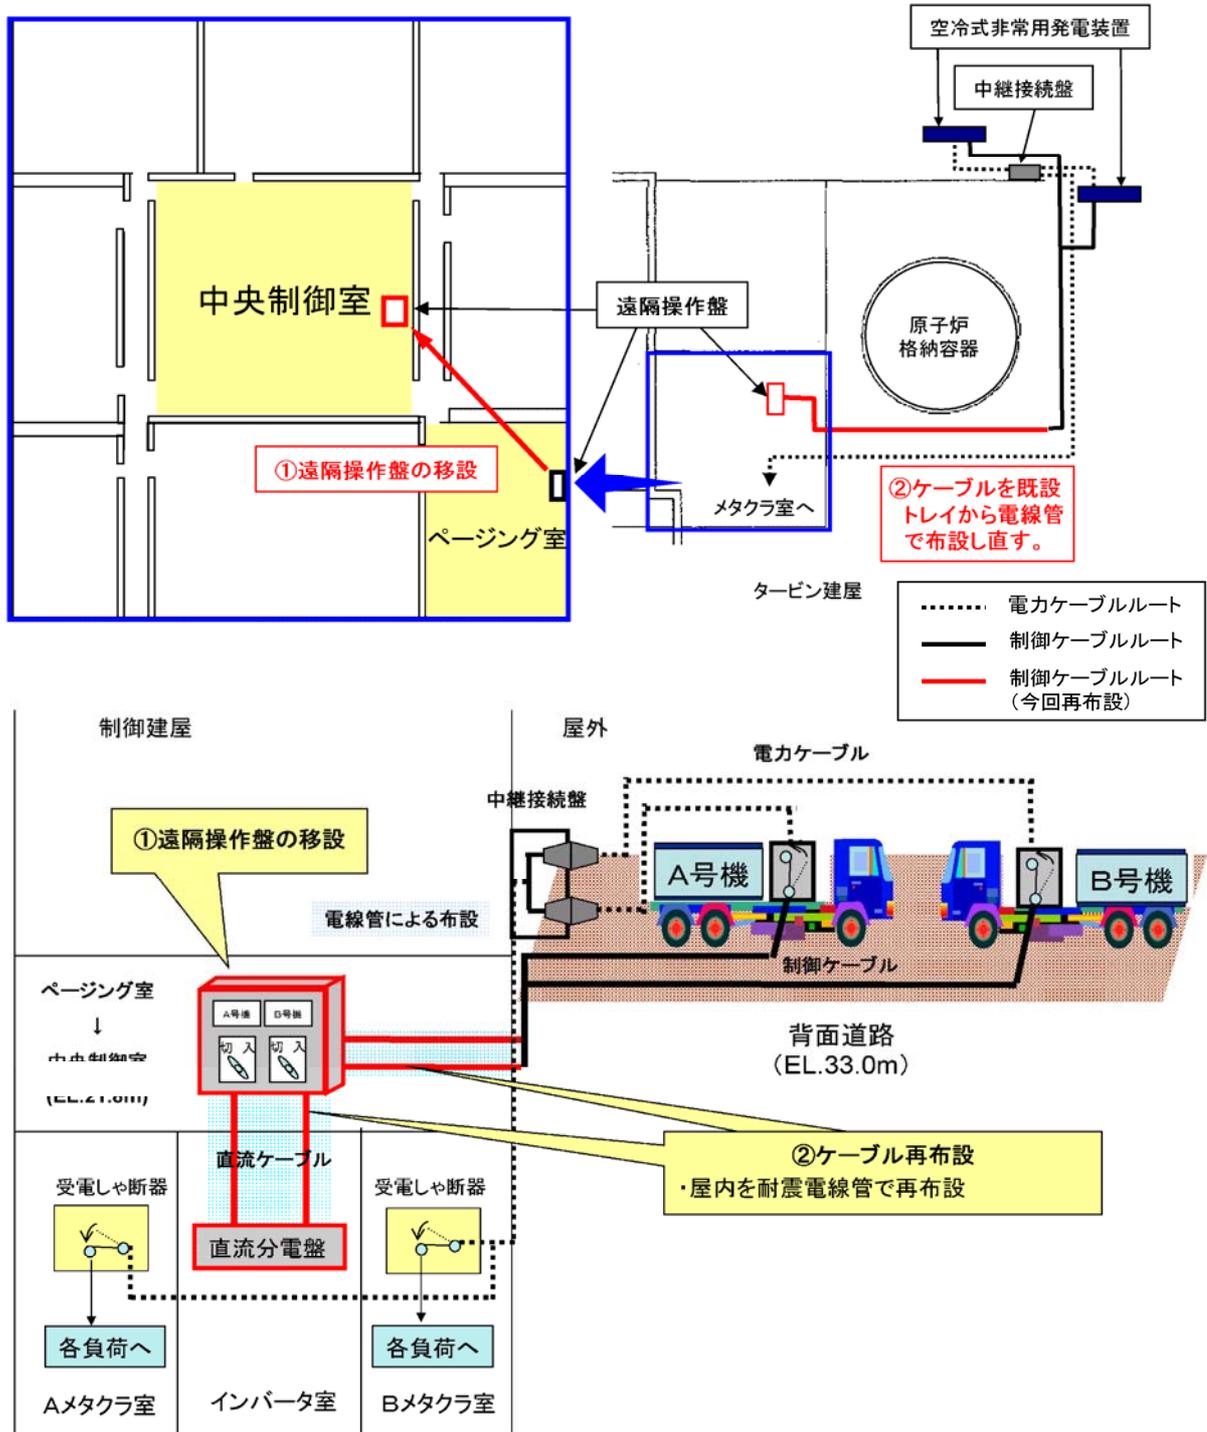
工事概要図

電源確保対策として設置した空冷式非常用発電装置を遠隔起動出来るよう、平成25年6月に中央制御室横のページング室に遠隔操作盤を設置した。

今回の定期検査期間中に、当該操作盤を中央制御室横のページング室から中央制御室に移設するとともに、既設トレイに布設している制御通信ケーブルの信頼性向上を図るため、耐震性を有する電線管による布設に変更する。

- (1) 空冷式非常用発電装置遠隔起動化工事 (図-3)
電源確保対策として設置した空冷式非常用発電装置を遠隔起動できる
よう、平成25年6月に中央制御室横のページング室に遠隔操作盤を設置
した。
今回の定期検査期間中に、当該操作盤を中央制御室横のページング室か
ら中央制御室に移設するとともに、既設トレイに布設している制御通信ケ
ーブルの信頼性向上を図るため、耐震性を有する電線管による布設に変更
する。
- (2) 可搬式代替設備の屋外給電・給水用接続口追加設置工事 (図-4)
シビアアクシデント対応として可搬式代替設備（電源および水源）の接
続箇所（電源接続盤、給水ホース接続口）を平成25年6月に設置した。
今回の定期検査期間中に、電源接続盤へのケーブル接続を簡易化する改
造を行うとともに、電源ケーブルを耐震性を有する電線管による布設に変
更する。また、給水ホース接続口からの給水ラインのうち、給水用ホース
を用いている箇所について、耐震性を有する配管による布設に変更する。
- (3) 電気計装設備信頼性向上対策工事 (図-5)
シビアアクシデント対応として、炉心損傷や格納容器破損を防止するた
めに必要となるAM監視盤及び格納容器スプレイポンプ積算流量伝送器
等について、さらなる信頼性向上を図るため、耐震補強等を実施する。
- (4) 原子炉格納容器水素処理装置設置工事 (図-6)
シビアアクシデント対応として、原子炉格納容器内で発生する水素の濃
度を低減させるために静的触媒式水素再結合装置（5台）を、平成25年
6月に原子炉格納容器内の通路エリアに設置した。
今回の定期検査期間中に、今後の長期的な保守性（定検作業中の通路確
保等）を考慮し、当該装置の設置位置を変更する。

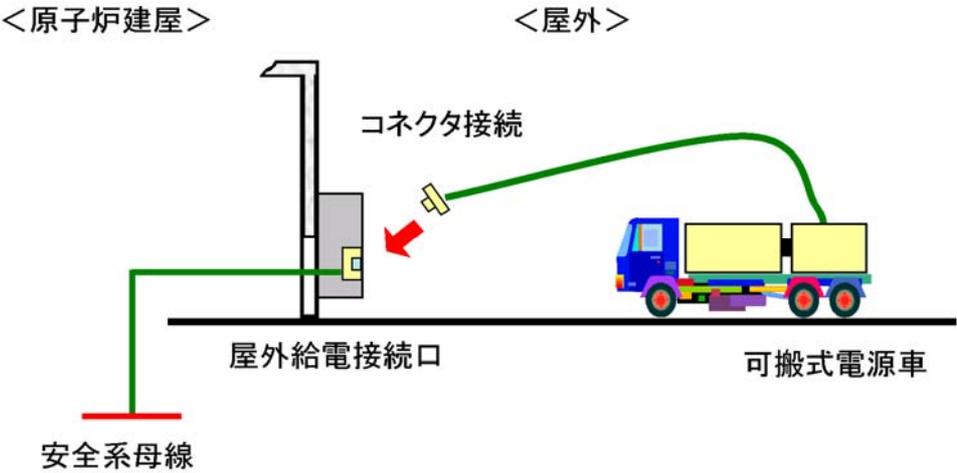
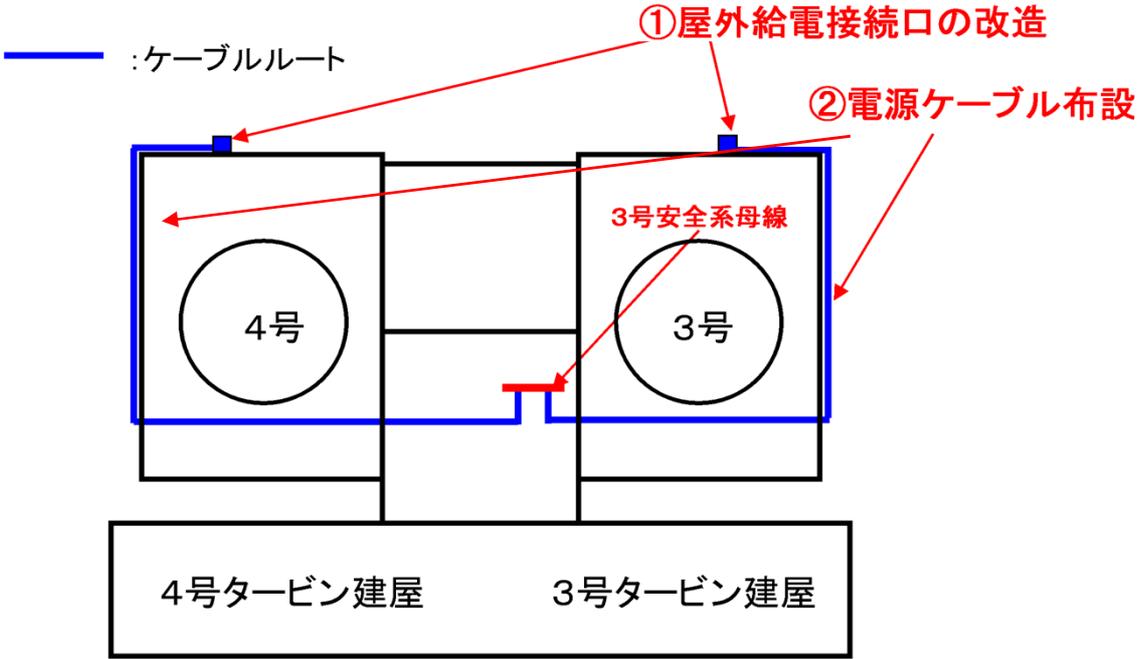
工事概要図(屋外給電接続口)

シビアアクシデント対応として可搬式代替設備(電源および水源)の接続箇所(電源接続盤、給水ホース接続口)を平成25年6月に設置した。

今回の定期検査期間中に、電源接続盤へのケーブル接続を簡易化する改造を行うとともに、電源ケーブルを耐震性を有する電線管による布設に変更する。また、給水ホース接続口からの給水ラインのうち、給水用ホースを用いている箇所について、耐震性を有する配管による布設に変更する。

屋外給電接続口(イメージ)

施工箇所

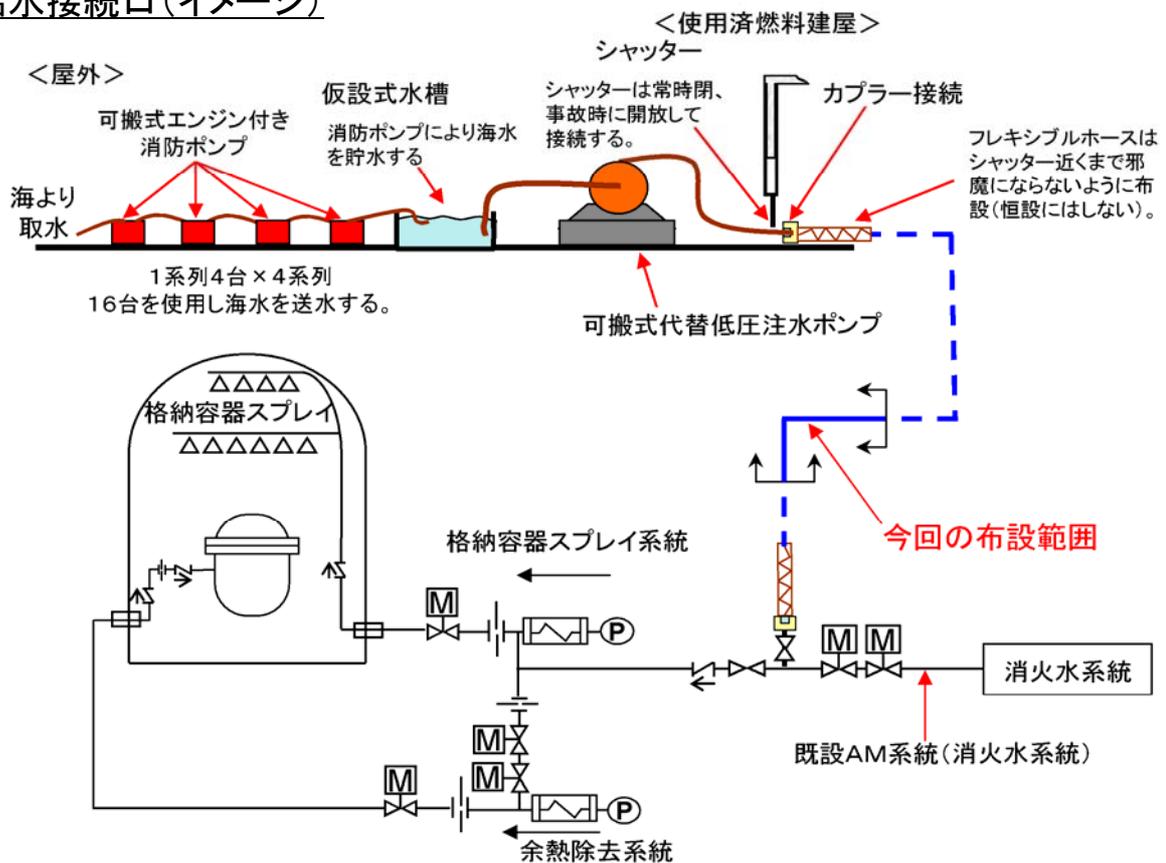
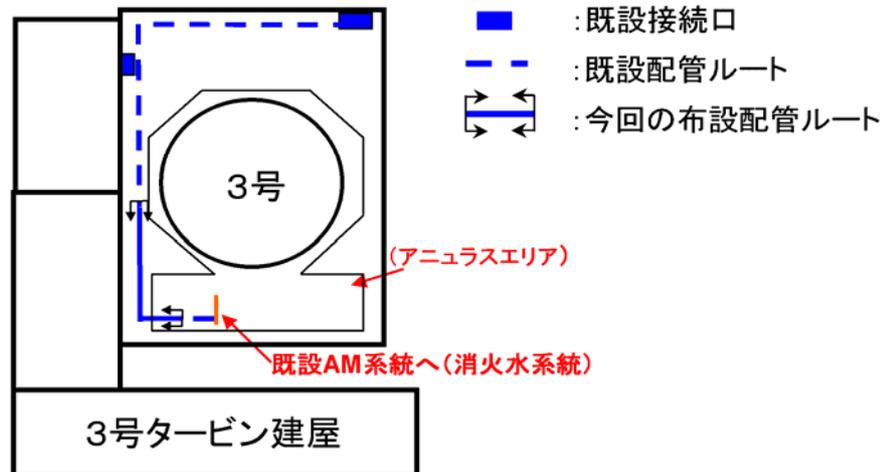
工事概要図(給水接続口)

シビアアクシデント対応として可搬式代替設備(電源および水源)の接続箇所(電源接続盤、給水ホース接続口)を平成25年6月に設置した。

今回の定期検査期間中に、電源接続盤へのケーブル接続を簡易化する改造を行うとともに、電源ケーブルを耐震性を有する電線管による布設に変更する。また、給水ホース接続口からの給水ラインのうち、給水用ホースを用いている箇所について、耐震性を有する配管による布設に変更する。

給水接続口(イメージ)

給水ホースから恒設配管への変更箇所

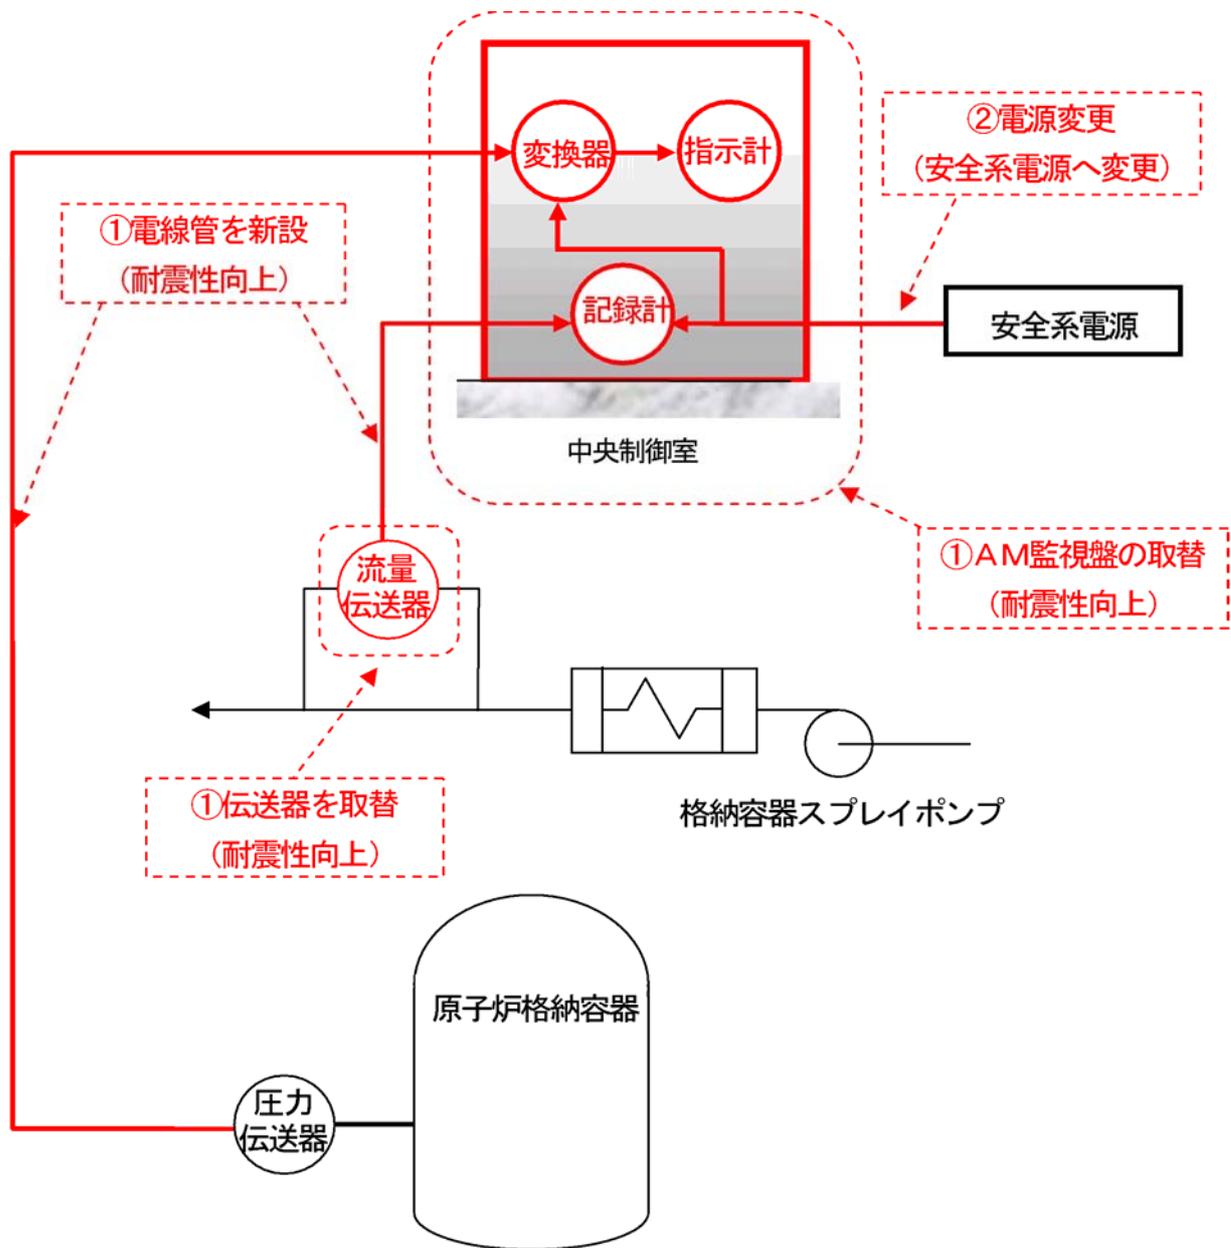
工事概要図

シビアアクシデント対応として、炉心損傷や格納容器破損を防止するために必要となるAM監視盤および格納容器スプレイポンプ積算流量伝送器等について、より信頼性向上を図るため、耐震補強等を行う。

- ①耐震補強
- ②電源の安全系化

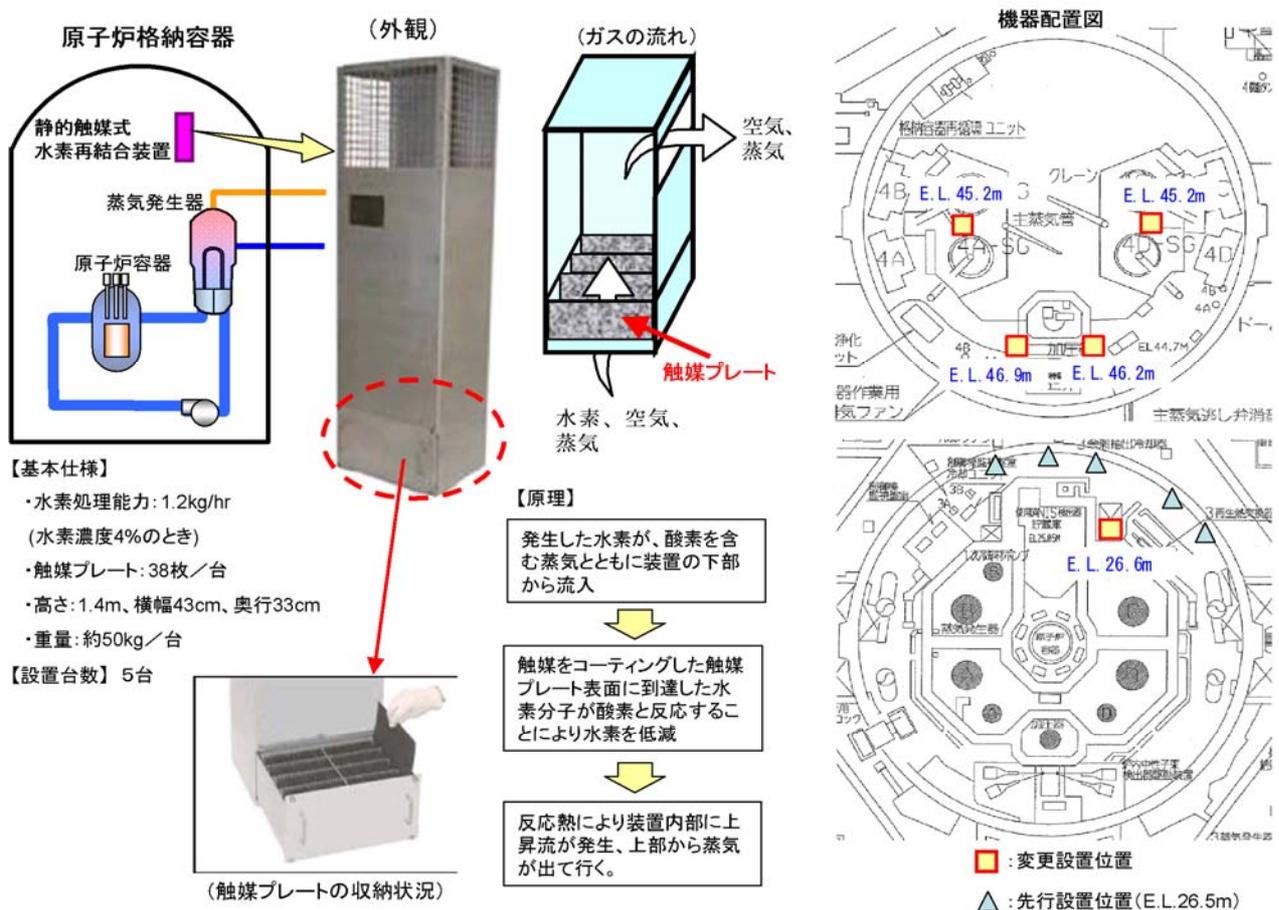
工事概要図

シビアアクシデント対応として、原子炉格納容器内で発生する水素の濃度を低減させるために静的触媒式水素再結合装置(5台)を、平成25年6月に原子炉格納容器内の通路エリアに設置した。

今回の定期検査期間中に、今後の長期的な保守性(定検作業中の通路確保等)を考慮し、当該装置の設置位置を変更する。

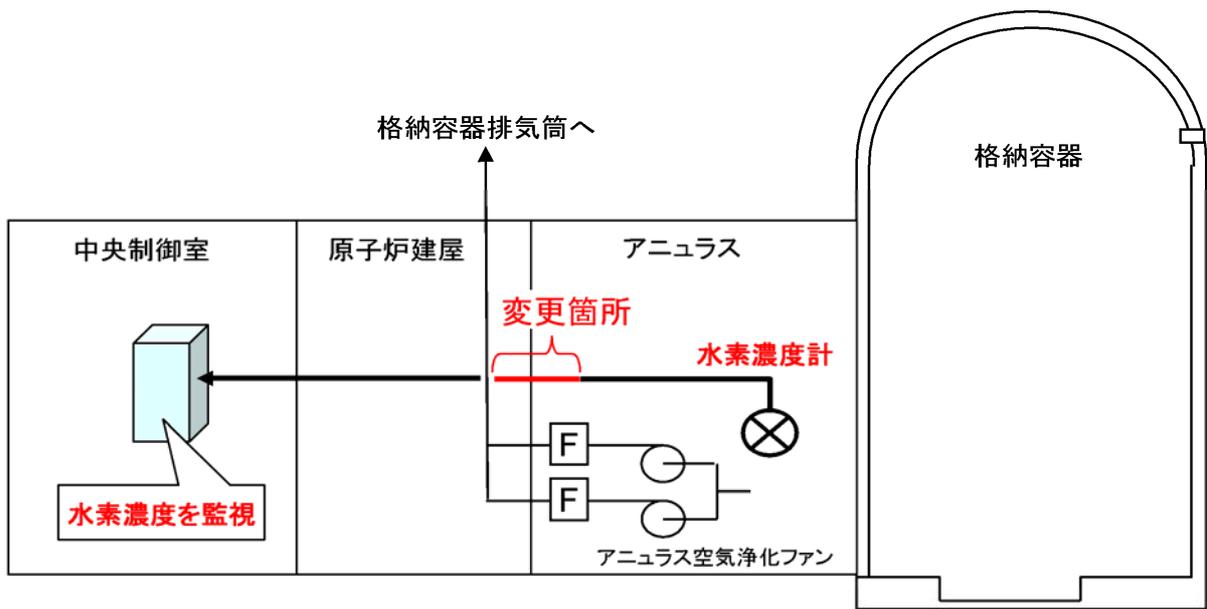
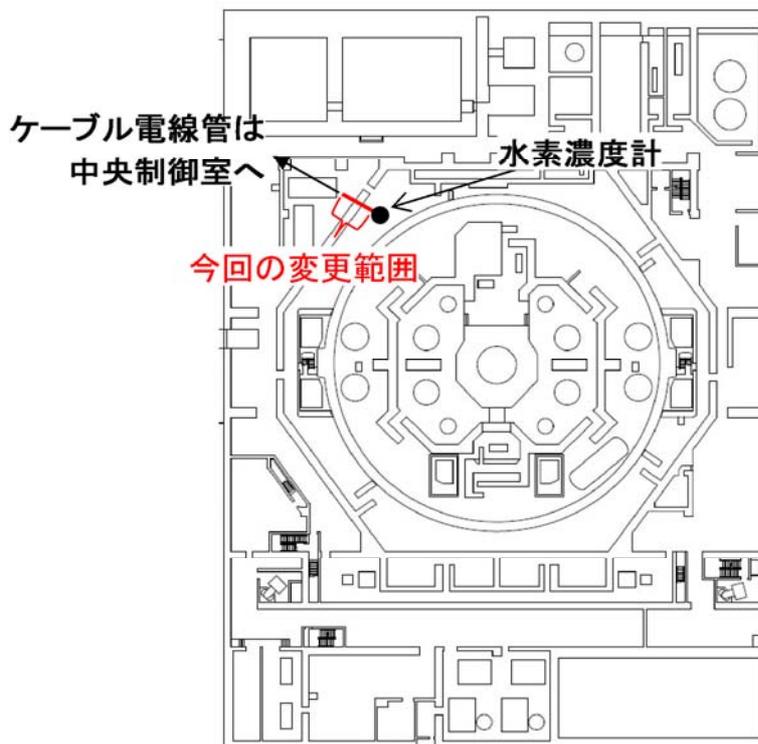
工事概要図

シビアアクシデント対応として、格納容器アニュラスの水素爆発による損傷を防止するため、監視設備としてアニュラス水素濃度計を平成25年6月に設置した。

今回の定期検査期間中に、アニュラス水素濃度計の伝送ケーブルのうち、既設トレイに布設した箇所について、信頼性向上を図るため、耐震性を有する電線管による布設に変更する。

- (5) アニュラス水素濃度計設置工事 (図-7)
シビアアクシデント対応として、格納容器アニュラスの水素爆発による損傷を防止するため、監視設備としてアニュラス水素濃度計を平成25年6月に設置した。
今回の定期検査期間中に、アニュラス水素濃度計の伝送ケーブルのうち、既設トレイに布設した箇所について、信頼性向上を図るため、耐震性を有する電線管による布設に変更する。
- (6) ATWS緩和設備の設置工事 (図-8)
運転時の異常な過渡変化に対して、原子炉を緊急に停止することができない事象(ATWS)が発生する恐れがある場合または発生した場合に、原子炉の出力抑制と冷却を行うために必要な機器を動作させる設備を設置する。
- (7) 使用済燃料ピット監視計器設置工事 (図-9)
福島第一原子力発電所事故を踏まえ、使用済燃料ピットを監視するため、超音波式水位計および温度計を設置した。
今回の定期検査期間中に、監視計器の信頼性向上を図るため、電波式水位計および温度計を追加設置する。
- (8) 格納容器再循環ユニット海水供給配管等設置工事 (図-10)
シビアアクシデント対応として、原子炉格納容器内を冷却する原子炉格納容器再循環ユニットや高圧注入ポンプモータおよび制御用空気圧縮機が原子炉補機冷却水により冷却できない場合に、海水による冷却を行うため、平成25年6月に海水の供給および排水ホースを配備した。
今回の定期検査期間中に、これら供給および排水ホースについて、信頼性向上を図るため、耐震性を有する配管に取り替える。
- (9) 安全系蓄電池増強工事 (図-11)
電源設備のさらなる信頼性向上を図るため、安全系蓄電池を容量の大きな蓄電池に取り替える。
- (10) 自然現象監視カメラ他設置工事 (図-12)
中央制御室において、津波来襲等の自然現象を把握するため、取水口側に自然現象監視カメラおよび潮位計を設置した。
原子力規制委員会の現地確認結果を踏まえ、今回の定期検査期間中に、監視範囲をさらに広げるため、放水口側にも自然現象監視カメラを追加設置する。

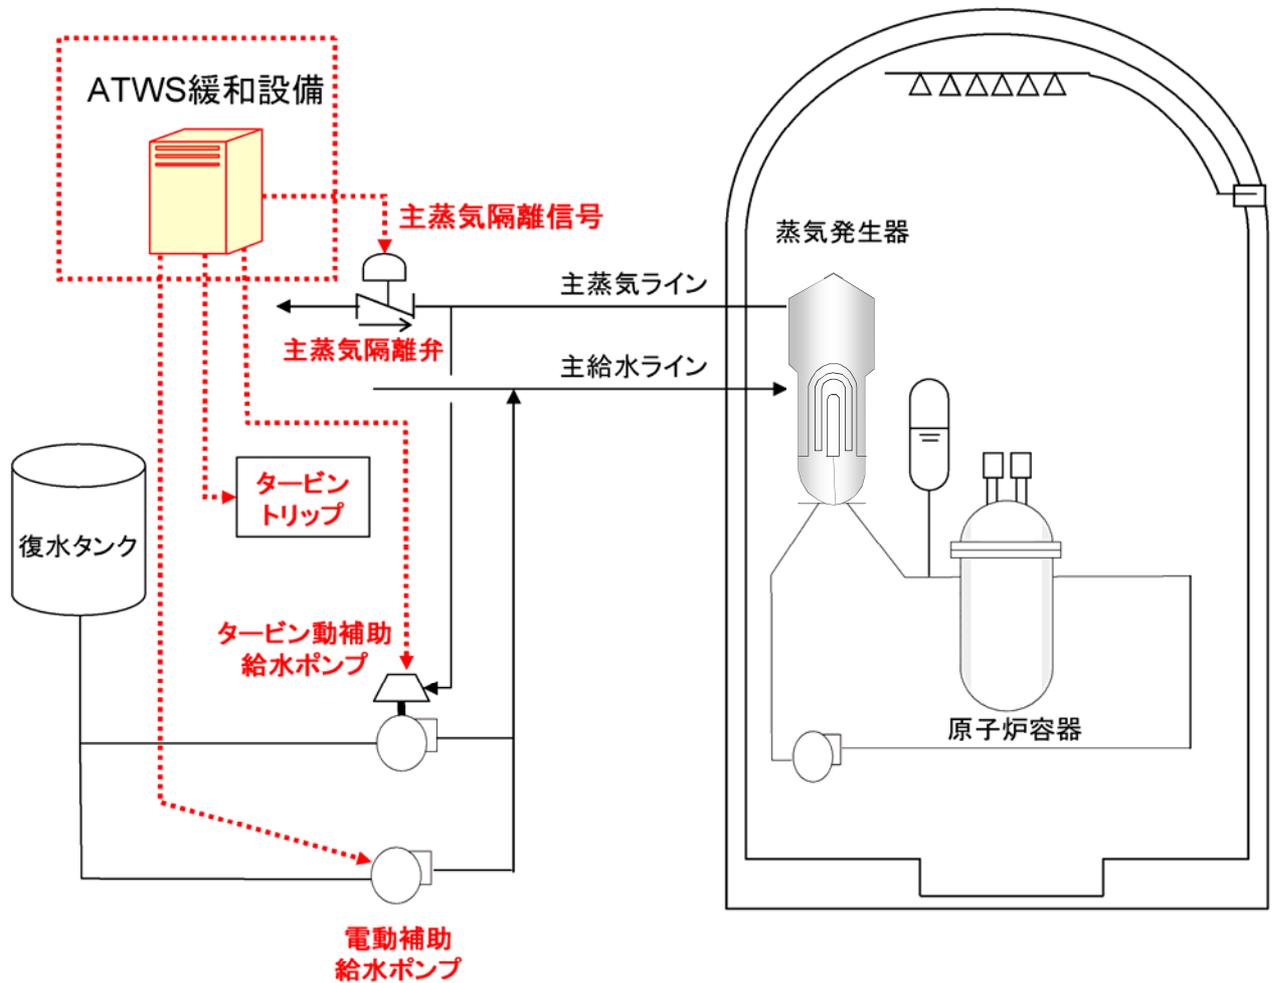
工事概要図

運転時の異常な過渡変化に対して、原子炉を緊急に停止することができない事象(ATWS)が発生する恐れがある場合または発生した場合に、原子炉の出力抑制と冷却を行うために必要な機器を動作させる設備を設置する。

- ①タービントリップ及び主蒸気ライン隔離をさせることで、原子炉出力を抑制させる
- ②補助給水ポンプを自動起動し、蒸気発生器を介して除熱し、原子炉を冷却させる。

その後、ほう酸タンクや充てんポンプから構成する設備より、ほう酸水を原子炉に注入し、原子炉を未臨界に移行する。

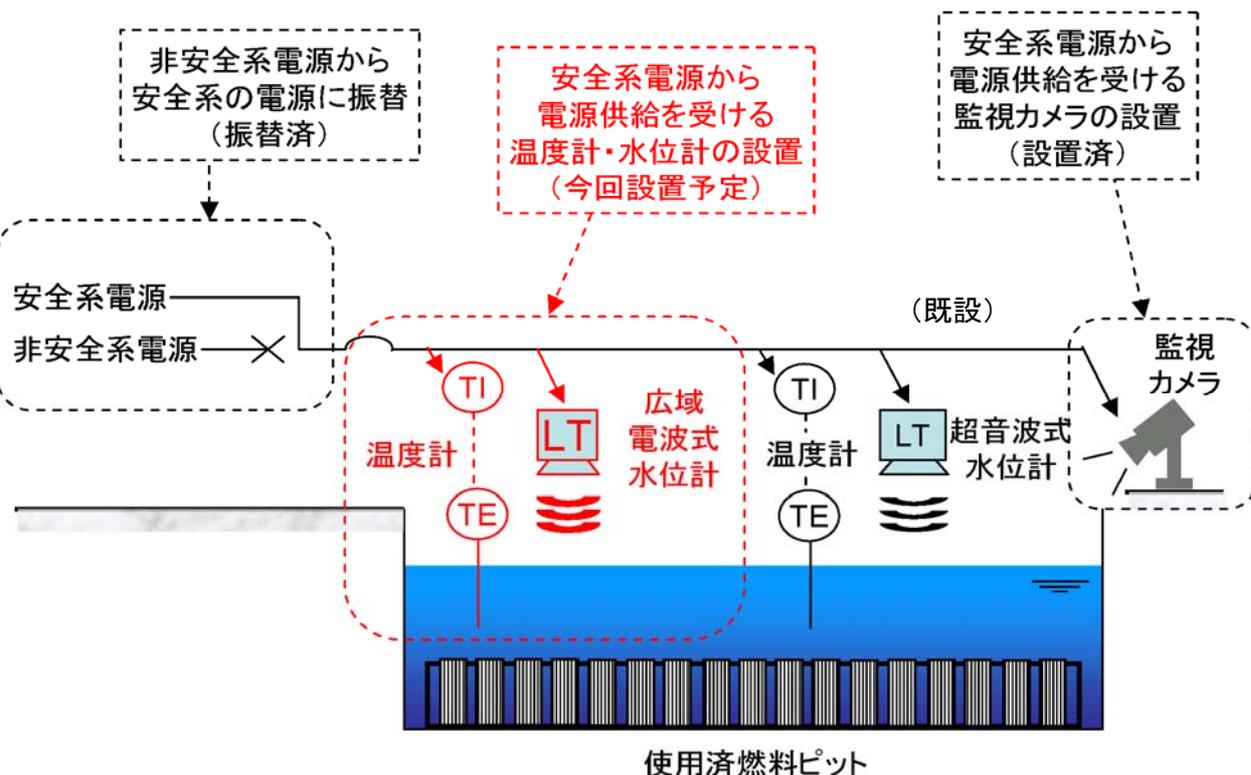
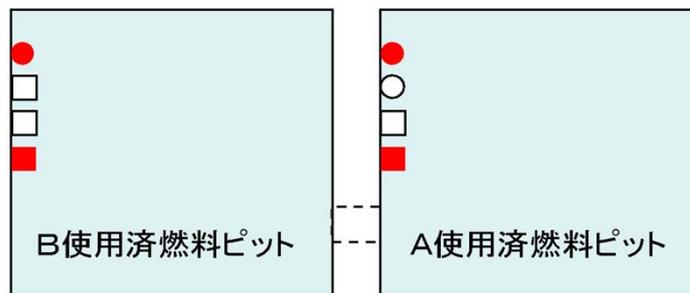
工事概要図

福島第一原子力発電所事故を踏まえ、使用済燃料ピットを監視するため、超音波式水位計および温度計を設置した。

今回の定期検査期間中に、監視計器の信頼性向上を図るため、電波式水位計および温度計を追加設置する。

(使用済燃料ピットを上から見た図)

- : 広域水位計追加設置予定箇所
 - : 温度計追加設置予定箇所
 - : 水位計設置箇所
 - : 温度計設置箇所
- 示値は中央制御室で確認可能

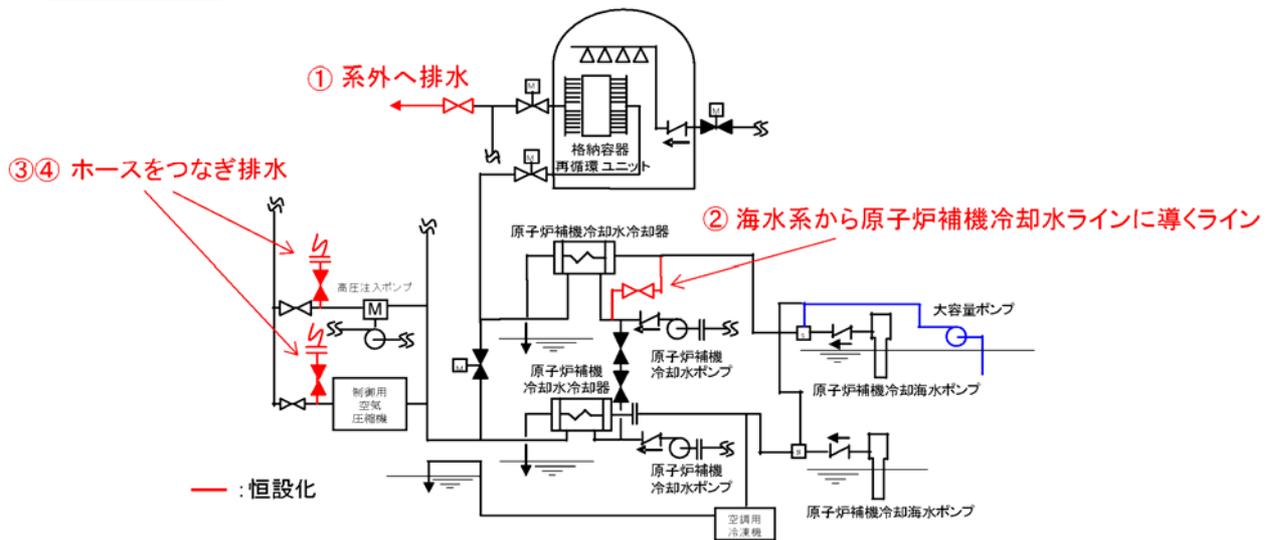
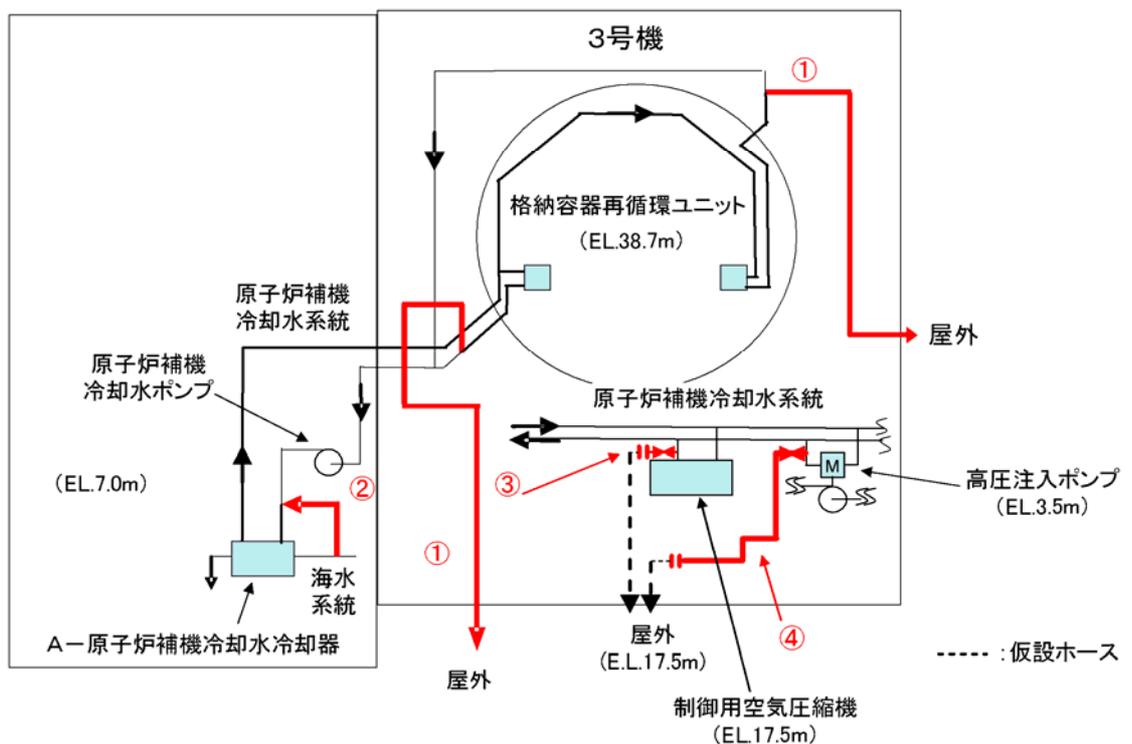
工事概要図

シビアアクシデント対応として、原子炉格納容器内を冷却する原子炉格納容器再循環ユニットや高圧注入ポンプモータおよび制御用空気圧縮機が原子炉補機冷却水により冷却できない場合に、海水による冷却を行うため、平成25年6月に海水の供給および排水ホースを配備した。

今回の定期検査期間中に、これら供給および排水ホースについて、信頼性向上を図るため、耐震性を有する配管に取り替える。

系統イメージ

配管ルート図

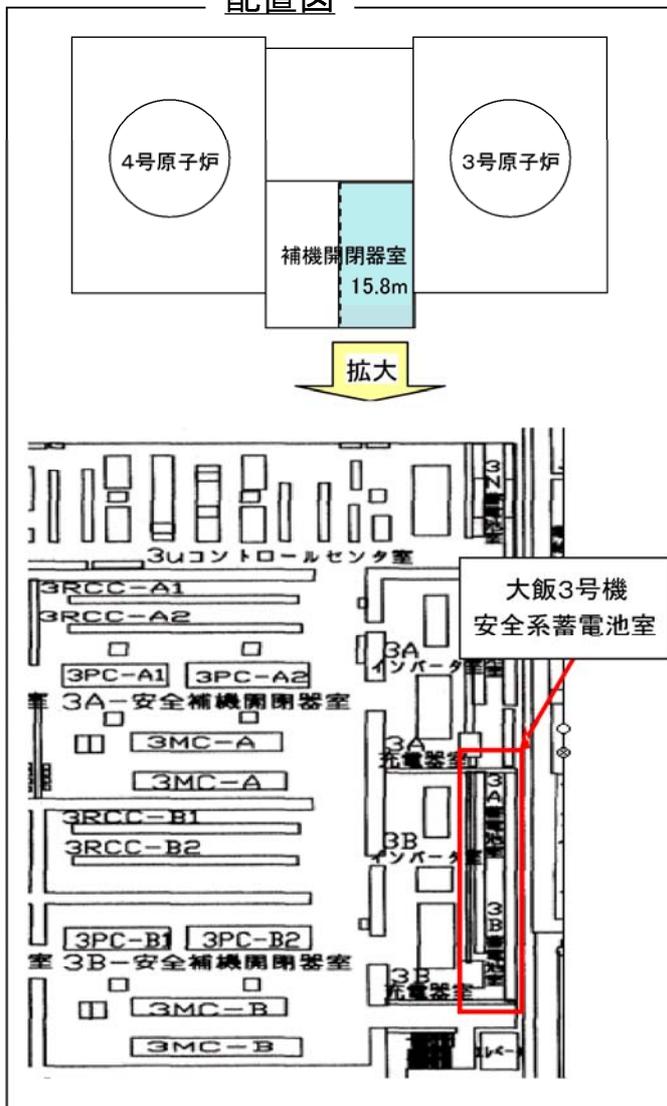
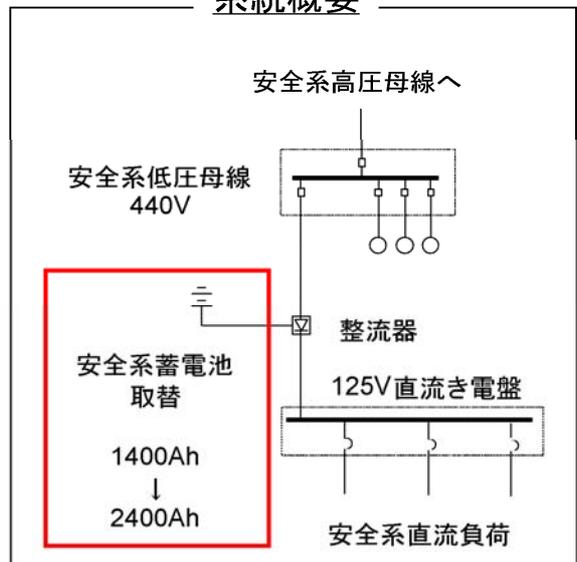
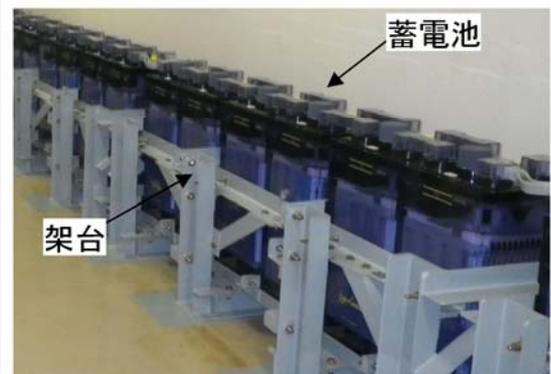
工事概要図

電源設備のさらなる信頼性向上を図るため、安全系蓄電池を容量の大きな蓄電池に取り替える。

蓄電池および架台の取替（蓄電池容量 1,400Ah × 2トレン → 2,400Ah × 2トレン※）

※: 1トレンには蓄電池60セルを設置

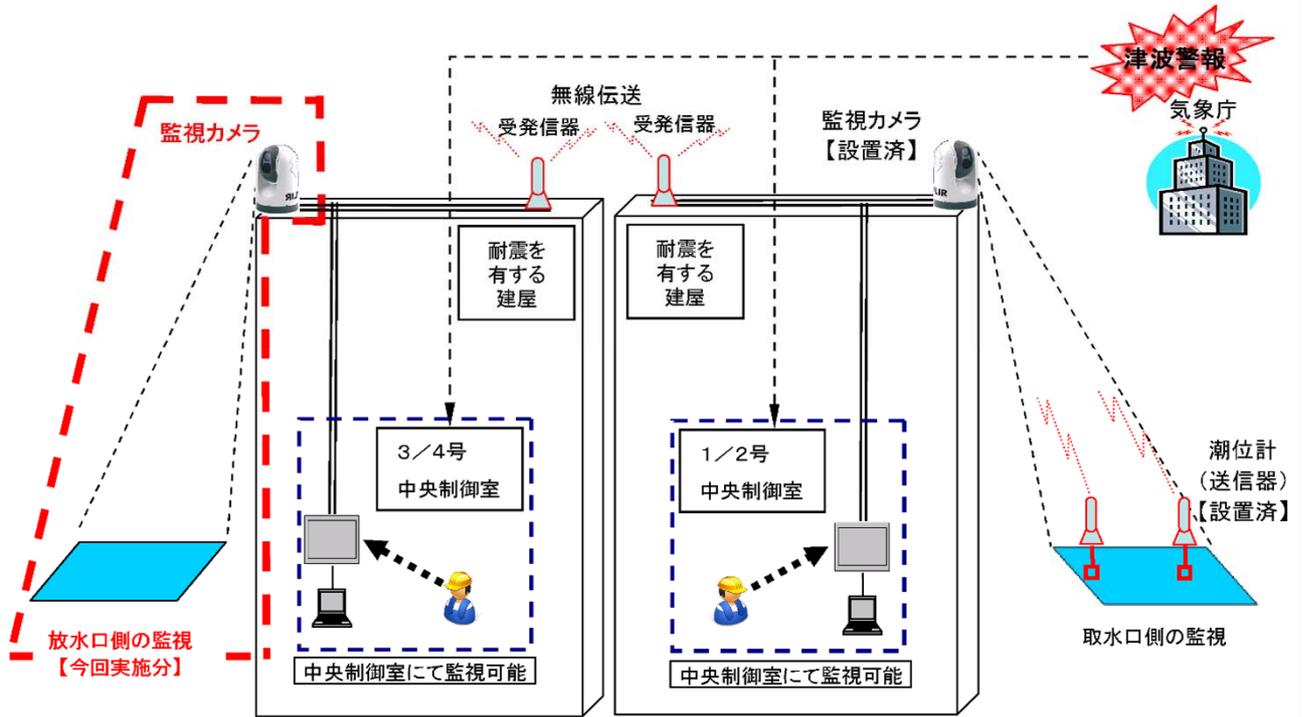
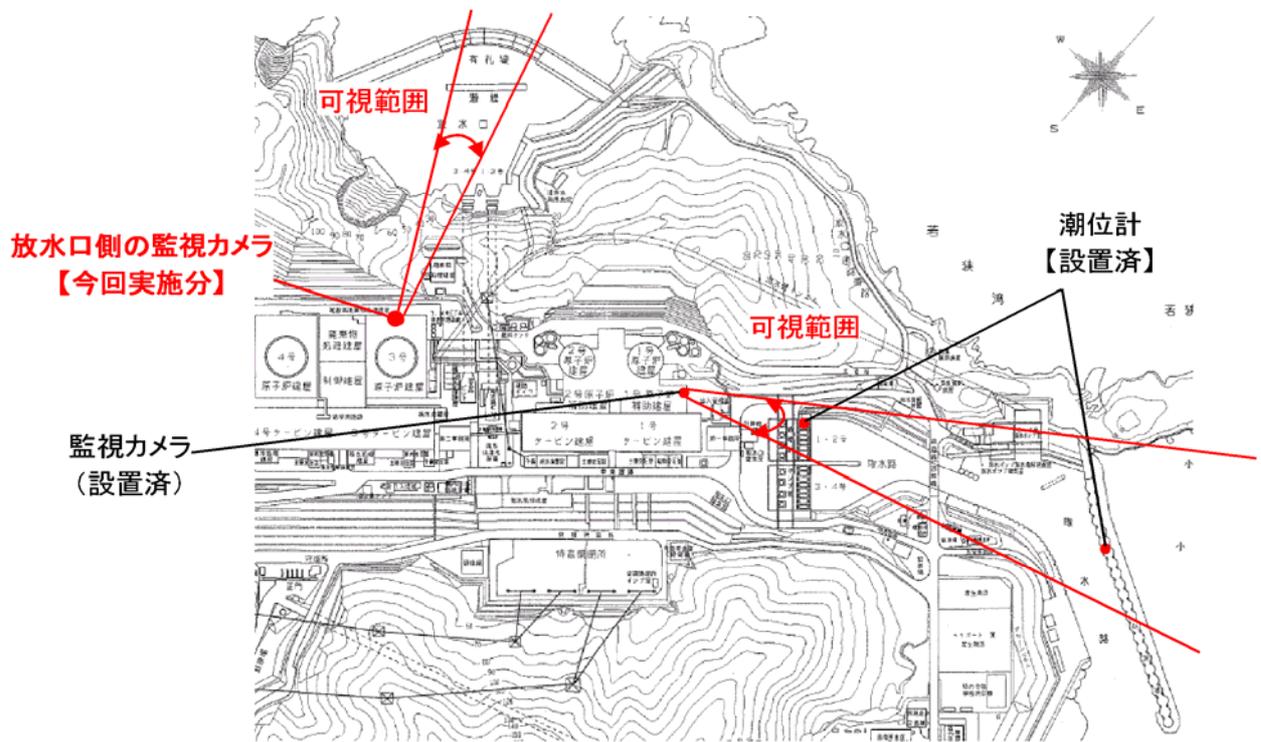
工事概要図

中央制御室において、津波来襲等の自然現象を把握するため、取水口側に自然現象監視カメラおよび潮位計を設置した。

原子力規制委員会の現地確認結果を踏まえ、今回の定期検査期間中に、監視範囲をさらに広げるため、放水口側にも自然現象監視カメラを追加設置する。
