大飯発電所 3 号機の第 17 回定期検査開始について

大飯発電所 3 号機（加圧水型軽水炉：定格電気出力 118 万 kW）は、平成 31 年 4 月 11 日から第 17 回定期検査を実施する。

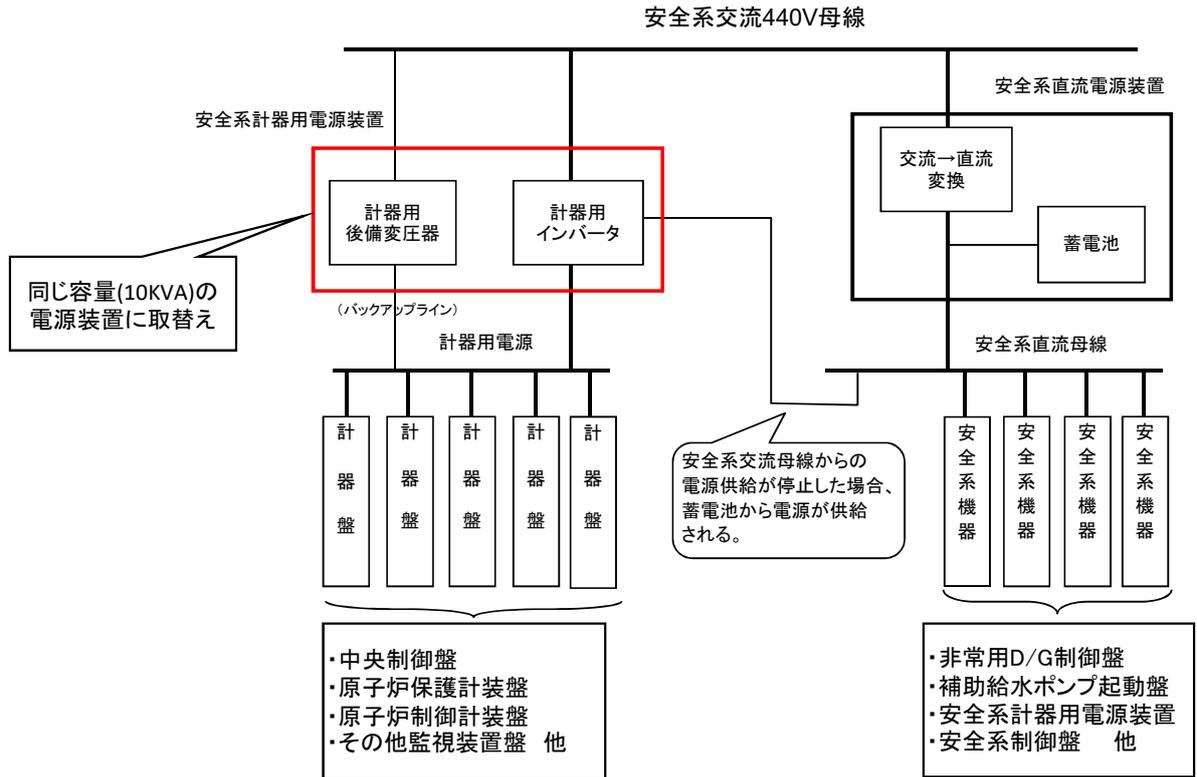
取替範囲概略図

安全系計器用電源装置の構成部品が製造中止となったことから、今後の保守性を考慮し、最新の電源装置に取り替える。

インバータ

半導体素子により、電圧・周波数が安定した交流電源を供給するための装置。

計器用後備変圧器

インバータが故障した際のバックアップとして、交流電源を供給するための電圧を微調整する機能を持った変圧器。

(1) 安全系計器用電源装置取替工事 (図－1 参照)

安全系計器用電源装置の構成部品が製造中止となったことから、今後の保守性を考慮し、最新の電源装置に取替える。

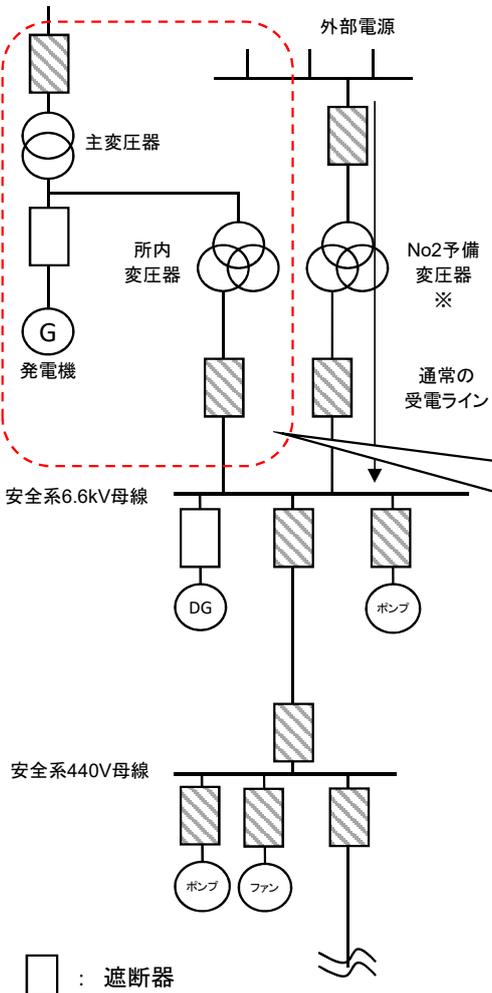
<電源系統構成(イメージ)>

□ : 遮断器

遮断器の遮断時間の変更

対象箇所:

事故電流を検知してから遮断器を開放させるまでの時間(遮断時間)を早くし、アーク放電の継続時間を短くする

(2) 高エネルギーアーク損傷対策工事 (図－2 参照)

国内外の原子力発電所の電気設備で高エネルギーアーク損傷が発生していることを踏まえ、原子力規制委員会によるバックフィット（新たな規制基準の既存の施設等への適用）として保安電源設備に係る技術基準規則等が一部改正（平成 29 年 8 月）されたことから、重要安全施設への電力供給に係る電気盤について、遮断器の遮断時間の変更やインターロックの追加を行う。

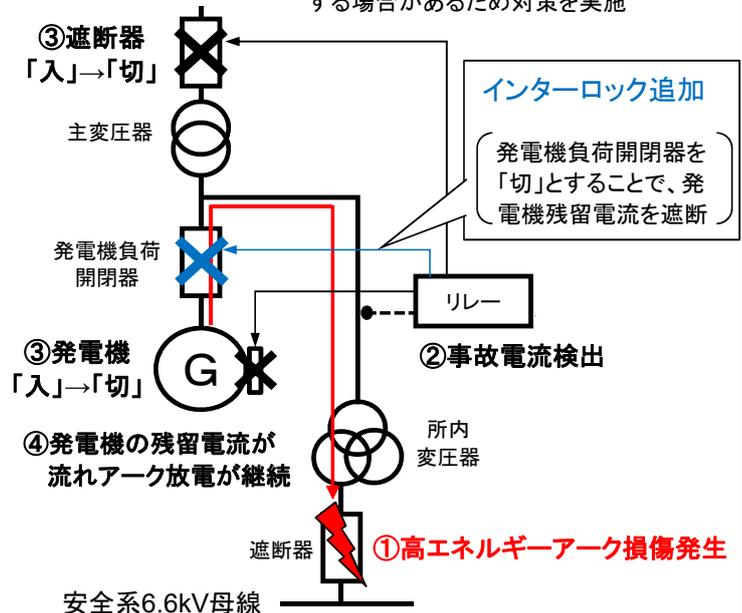
インターロックの追加

※安全系は、通常、No2予備変圧器から受電しているが、所内変圧器から受電する必要があるため対策を実施

インターロック追加

(発電機負荷開閉器を「切」とすることで、発電機残留電流を遮断)

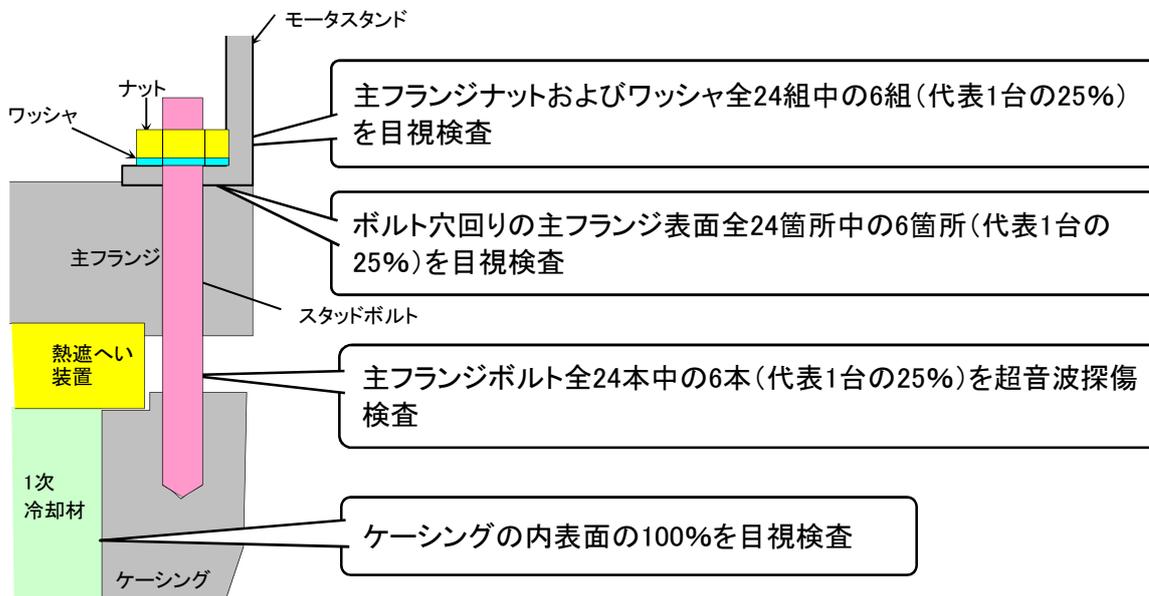
A号機 1次冷却材ポンプの検査概要図

1次冷却材ポンプの供用期間中検査として、A号機の主フランジ締め付け部やケーシングの内表面について目視検査や超音波探傷検査を行い、健全性を確認する。

(3) 1 次冷却材ポンプ供用期間中検査 (図－3 参照)

1 次冷却材ポンプの供用期間中検査として、A 号機の主フランジ締め付け部やケーシング内表面について、目視点検や超音波探傷検査を行い、健全性を確認する。

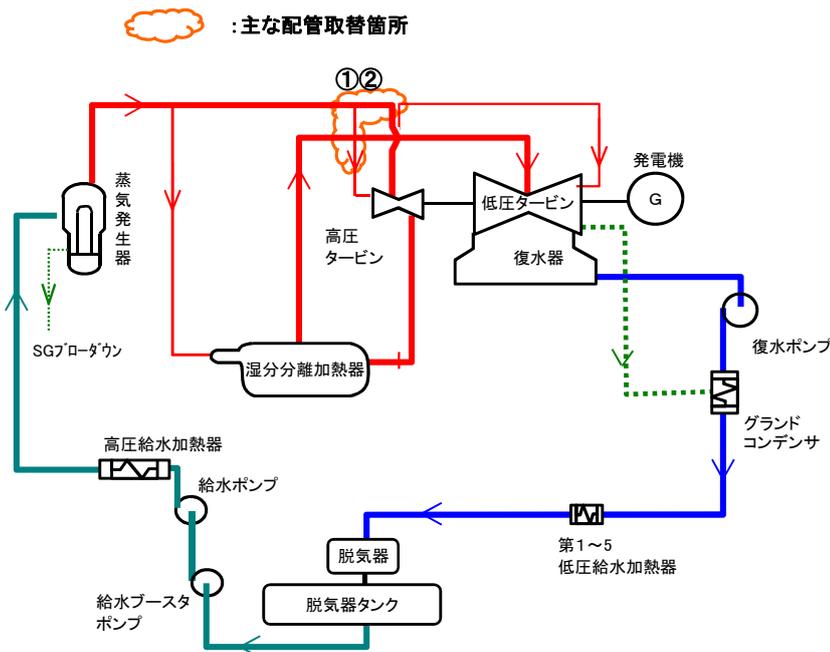
系統別概要図

過去の点検において減肉傾向が確認された部位54箇所、もしくは作業性を考慮した部位1箇所、合計55箇所を耐食性に優れた低合金鋼もしくはステンレス鋼の配管に取り替える。

- 【取替理由】**
- ①過去の点検で減肉傾向が確認されているため計画的に取替える箇所(54箇所)
 - ・必要最小厚さとなるまでの期間が5年未満の箇所
 - 炭素鋼 ⇒ 低合金鋼 1箇所
 - ・必要最小厚さとなるまでの期間が5年以上の箇所
 - 炭素鋼 ⇒ ステンレス鋼 25箇所
 - 炭素鋼 ⇒ 低合金鋼 28箇所
 - ②配管取替え時の作業性※を考慮して取替える箇所
 - 炭素鋼 ⇒ 低合金鋼 1箇所
- [合計 55箇所]

※ 配管取替え時に近隣の配管も一緒に取替えた方が作業をし易いために取替えを実施

関西電力㈱の定めた「2 次系配管肉厚の管理指針」に基づき、2 次系配管 207 箇所について超音波検査（肉厚測定）を実施する。

また、過去の点検で減肉傾向が確認された部位 54 箇所、配管取替時の作業性を考慮した部位 1 箇所、合計 55 箇所を耐食性に優れたステンレス鋼もしくは低合金鋼の配管に取り替える。
