大飯発電所3号機の第19回定期検査開始について

大飯発電所3号機（加圧水型軽水炉：定格電気出力118万kW）は、令和4年8月23日から第19回定期検査を実施する。

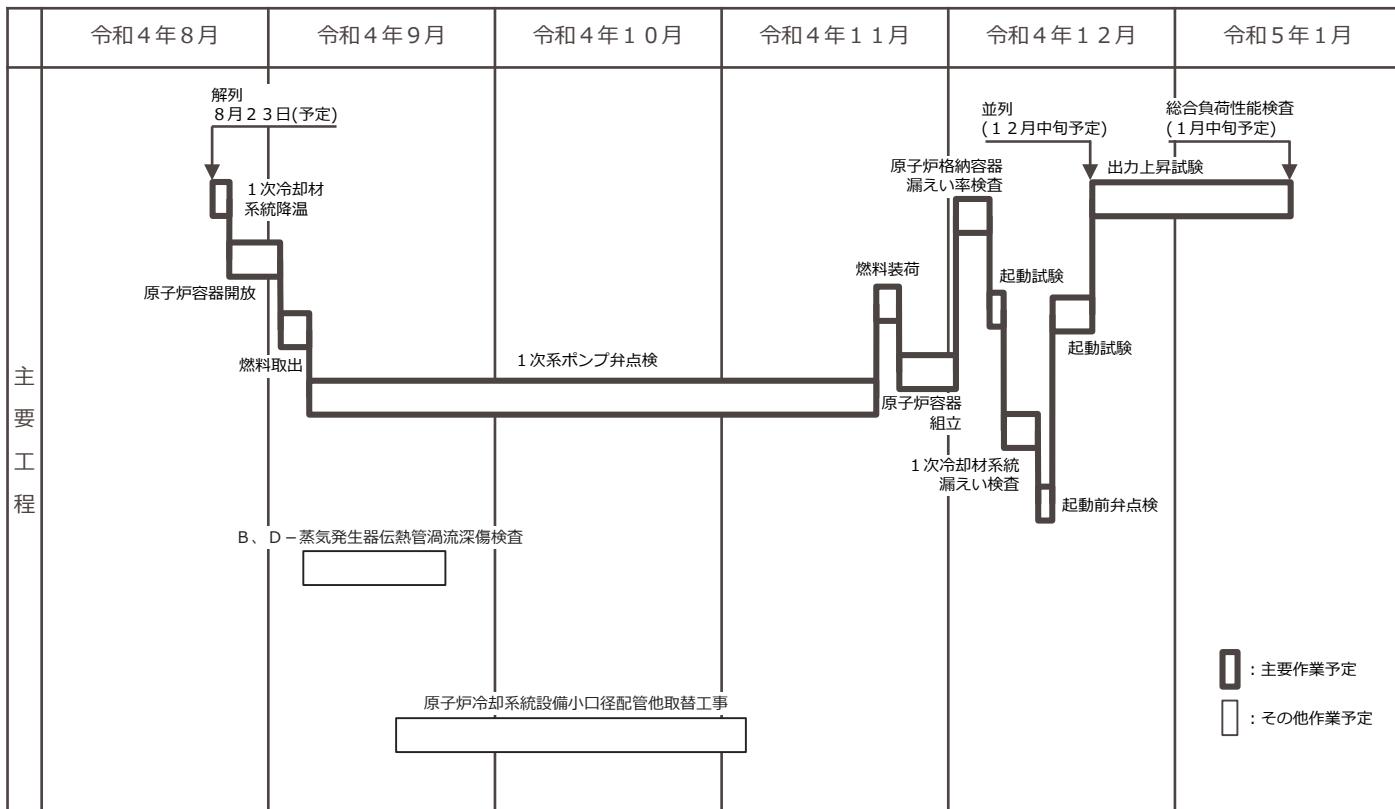
大飯発電所 3号機 第19回定期検査の作業工程

令和4年8月23日から以下の作業工程で実施する。

※大飯発電所3号機 特定重大事故等対処施設の設置期限：令和4年8月24日（令和4年12月頃に運用開始予定）
上記主要工程と並行して特定重大事故等対処施設設置工事を実施

原子炉起動・臨界 : 令和4年12月中旬

発電再開（調整運転開始） : 令和4年12月中旬

定期検査終了（営業運転再開） : 令和5年1月中旬

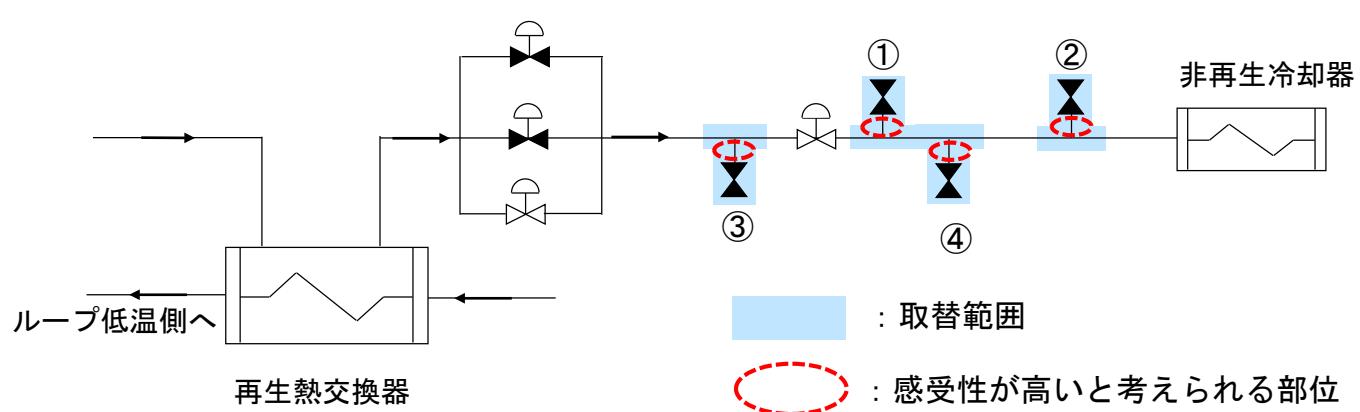
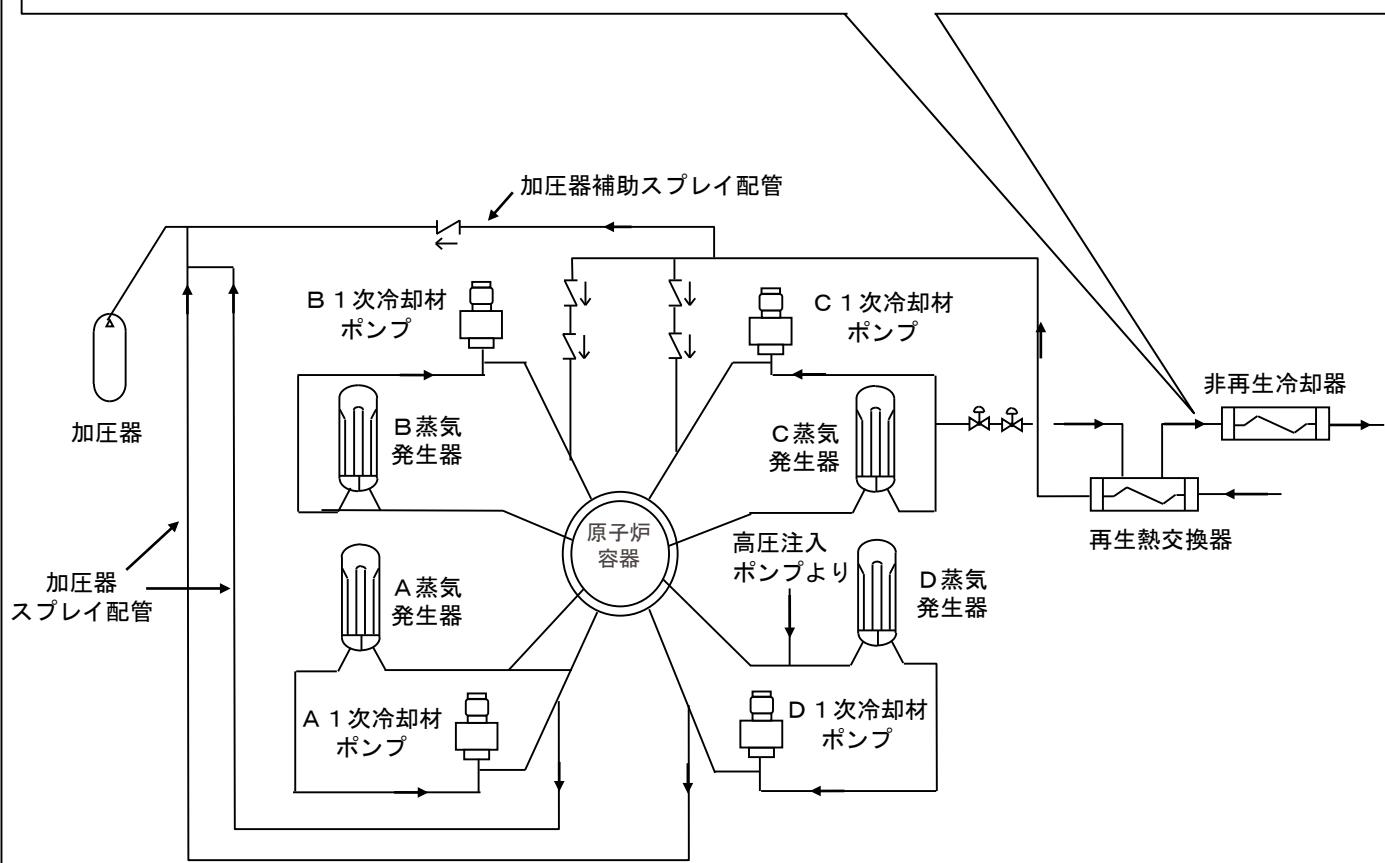
図-1 原子炉冷却系統設備小口径配管他取替工事

国外PWRプラントにおける応力腐食割れ事象を踏まえ、1次冷却材の流れのない配管（高温環境で溶存酸素濃度が高い）の溶接部について、計画的に対策工事を実施している。今回は、化学体積制御系統4箇所について耐食性に優れた材料に取り替える。また、取替え時の作業性を考慮し、対象箇所周辺の弁や配管の一部を取り替える。

取替範囲概略図

原子炉冷却材系統設備小口径配管他取替工事

国外PWRプラントにおける応力腐食割れ事象を踏まえ、1次冷却材の流れのない配管（高温環境で溶存酸素濃度が高い）の溶接部について、計画的に対策工事※を実施している。今回は、化学体積制御系統4箇所について耐食性に優れた材料に取り替える。また、取替え時の作業性を考慮し、対象箇所周辺の弁や配管の一部を取り替える。

※応力集中の小さい溶接形状への変更と耐食性に優れた材料への変更

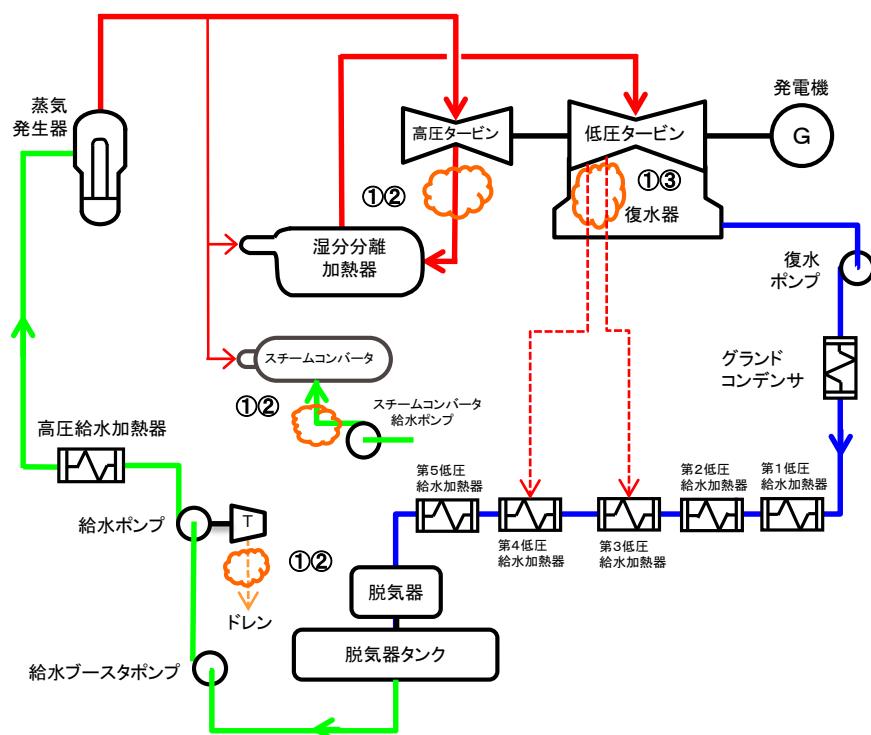
図-2 2次系配管の点検等

過去の点検において減肉傾向が確認された部位7箇所、配管取り替え作業時の作業性を勘案した部位7箇所、今後の保守性を考慮した部位13箇所、合計27箇所を耐食性に優れたステンレス鋼の配管に取り替える。

<系統別概要図>

- ①過去の点検で減肉傾向が確認されているため
計画的に取り替える箇所
・必要最小厚さとなるまでの期間が
10年未満の箇所
炭素鋼 ⇒ ステンレス鋼 7箇所
- ②配管取替時の作業性※1を考慮して取り替える
箇所
炭素鋼 ⇒ ステンレス鋼 7箇所
- ③今後の保守性※2を考慮して取り替える箇所
炭素鋼 ⇒ ステンレス鋼 13箇所

関西電力㈱の定めた「2次系配管肉厚の管理指針」に基づき、2次系配管1,331箇所について超音波検査（肉厚測定）を実施する。

また、過去の点検において減肉傾向が確認された部位7箇所、配管取り替え作業時の作業性を勘案した部位7箇所、今後の保守性を考慮した部位13箇所、合計27箇所を耐食性に優れたステンレス鋼の配管に取り替える。
