## 高浜発電所 1 号機の原子炉起動と調整運転の開始について (第 27 回定期検査)

高浜発電所 1 号機（加圧水型軽水炉；定格電気出力 82.6 万 kW）は、平成 23 年 1 月 10 日から第 27 回定期検査を実施しているが、令和 5 年 7 月 28 日に原子炉を起動し、翌 29 日に臨界となる予定である。

# 高浜発電所 1 号機 第27回定期検査の作業工程

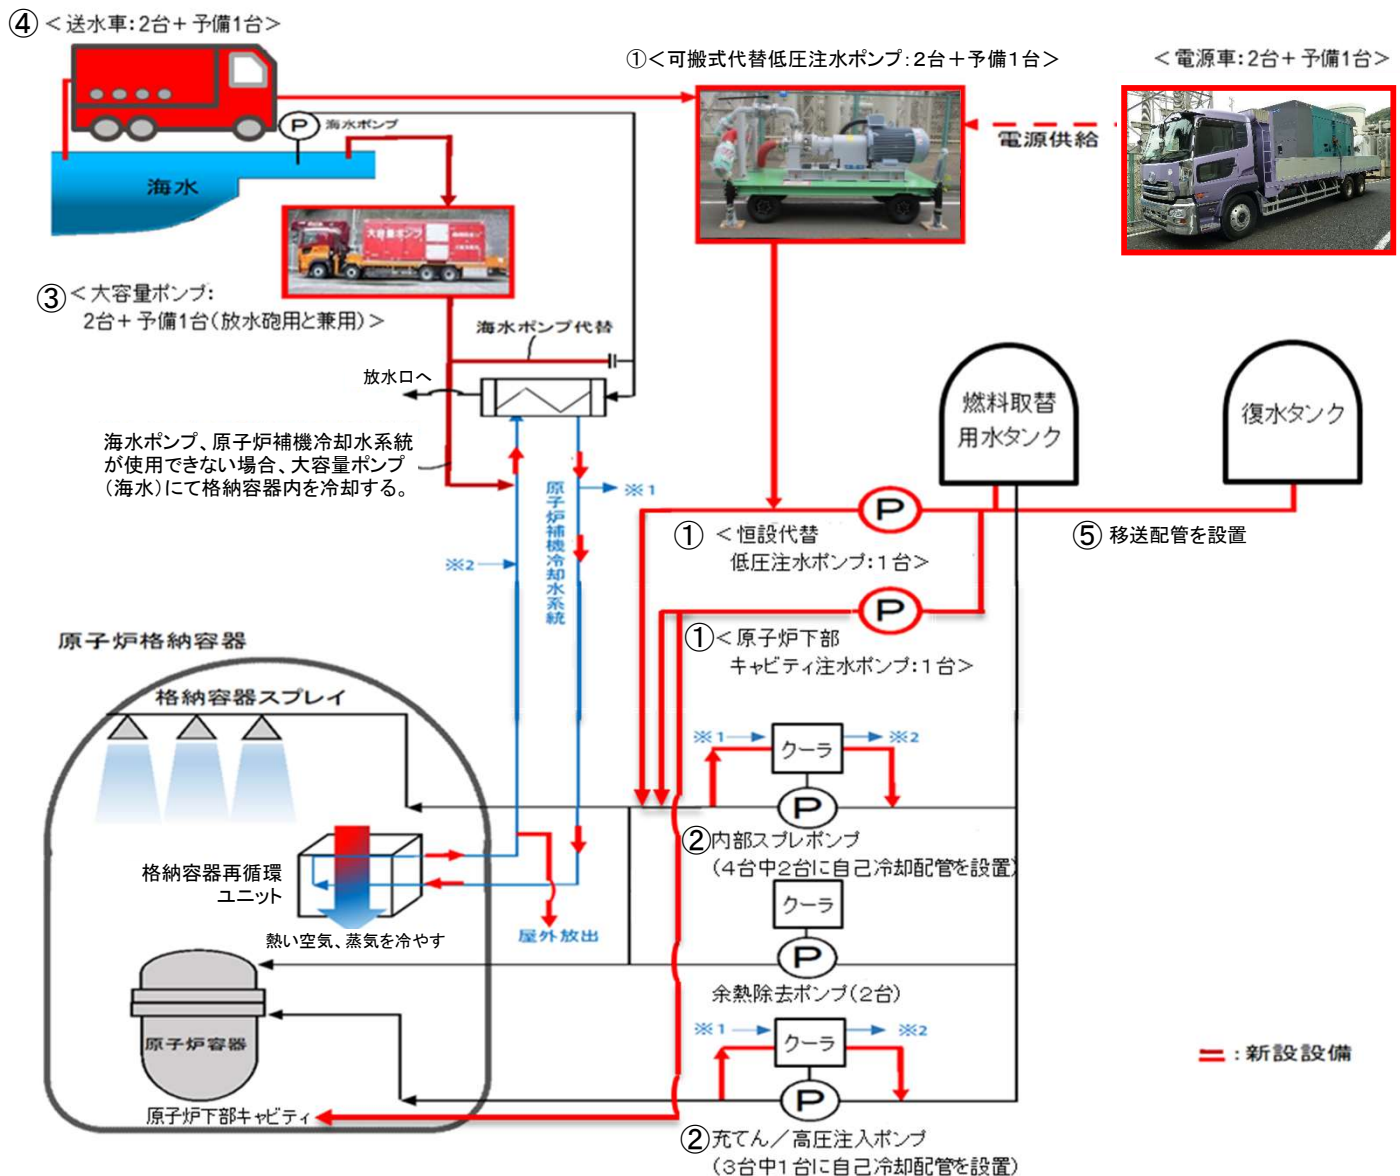
図-17 重大事故への対応  
(冷却機能の確保: 炉心・格納容器の冷却、水源)

- ①電源が喪失した場合においても、原子炉および格納容器スプレイの注水を可能とするため、可搬式代替低圧注水ポンプ、恒設代替低圧注水ポンプおよび原子炉下部キャビティ注水ポンプを設置した。
- ②原子炉補機冷却水系統が機能喪失した場合においても、ポンプ自身の吐出水によりモータ等を冷却(自己冷却)するための配管を設置した。
- ③海水ポンプが機能喪失した場合等の格納容器の除熱機能の代替手段として、大容量ポンプを配備した。
- ④原子炉や格納容器の冷却にかかる給水開始までの時間を削減するため、送水車(2台+予備1台)を配備した。また、重大事故等対処設備の燃料を重油で統一するため、送水車の燃料を軽油から重油に変更した。
- ⑤原子炉や格納容器を冷却するための水源である燃料取替用水タンクに、純水タンクやほう酸タンクから補給ができない場合を想定して、通常は蒸気発生器を冷却する水源として使用する復水タンクからの補給を可能とするため、移送配管を設置した。

電源が喪失した場合においても、原子炉および格納容器スプレいの注水を可能とするため、可搬式代替低圧注水ポンプ、恒設代替低圧注水ポンプおよび原子炉下部キャビティ注水ポンプを設置した。

原子炉補機冷却水系統が機能喪失した場合を想定し、ポンプ自身の吐出水によりモータ等を冷却(自己冷却)するための配管を設置

海水ポンプが機能喪失した場合等の格納容器の除熱機能の代替手段として、大容量ポンプを配備した。

原子炉や格納容器の冷却にかかる給水開始までの時間を削減するため、送水車を配備した。また、重大事故等対処設備の燃料を重油で統一するため、送水車の燃料を軽油から重油に変更した。

原子炉や格納容器を冷却するための水源である燃料取替用水タンクに、純水タンクやほう酸タンクから補給ができない場合を想定して、通常は蒸気発生器を冷却する水源として使用する復水タンクからの補給を可能とするため、移送配管を設置した。
