## 大飯発電所 3 号機排気筒ガスモニタの一時的な指示値の上昇について (原因と対策)

## 大飯発電所3号機 排気筒ガスモニタの一時的な指示値の上昇の原因

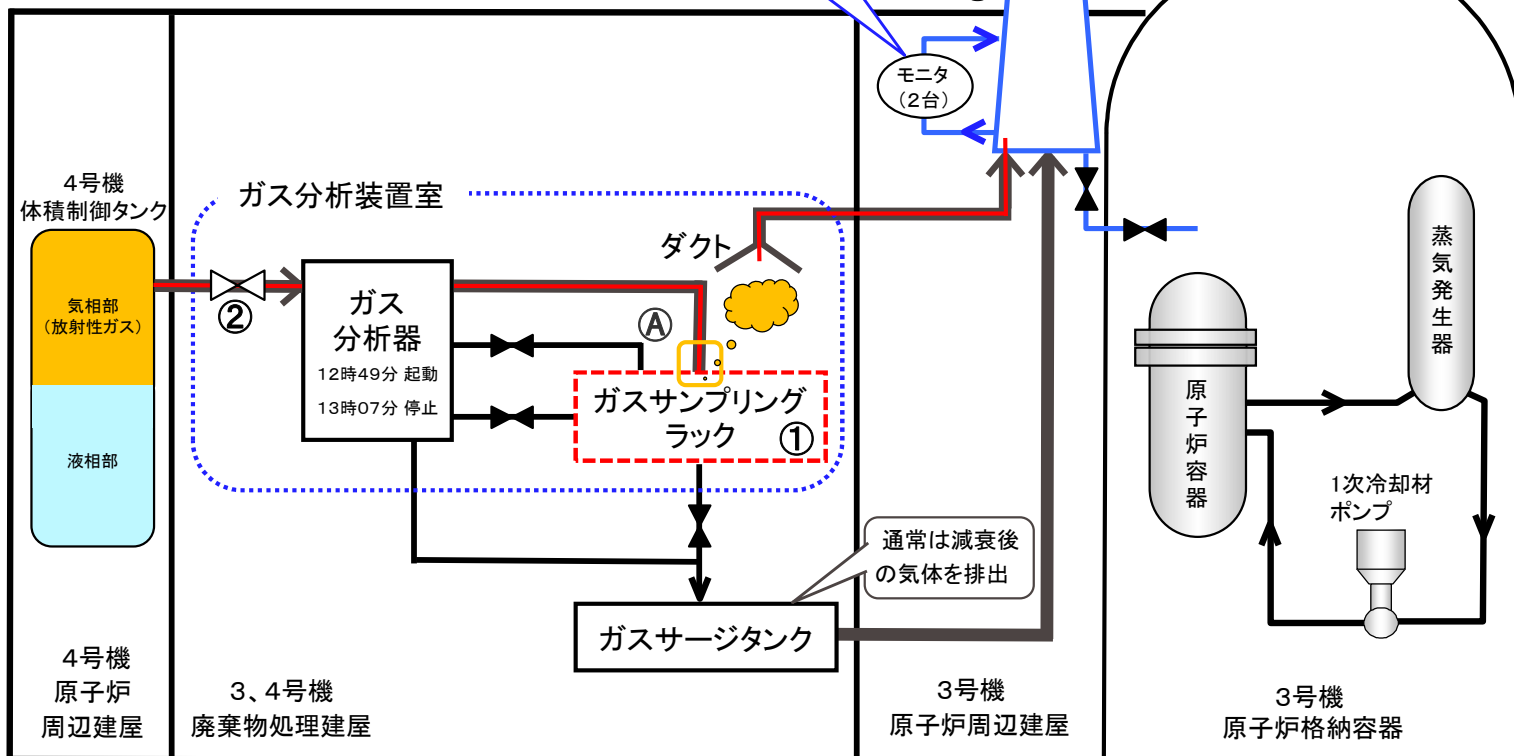
## 系統概要図

【2月27日の排気筒ガスモニタの指示値】  
12時53分から13時12分にかけて通常値(約480cpm)  
を超える値(最大値1,191cpm)まで上昇

【警報設定値】  
プレアラーム※<sup>1</sup> 618cpm  
プロセスモニタ計数率 注意※<sup>2</sup> 4,000cpm  
プロセスモニタ計数率 高※<sup>3</sup> 10,000cpm

- ①ガスサンプリングラックの取外し
- ②ガス分析器起動弁「閉」→「開」
- ③排気筒ガスモニタの指示値上昇、排気筒から放射性気体廃棄物が排出

モニタの指示値が上昇した原因は、廃棄物処理建屋のラック取外し時に、十分な隔離ができていなかったため、VCTのガス分析の際、ガスが開放端の養生袋から室内に漏えいし、換気系を通じて3号機排気筒から排出されたものと推定した。

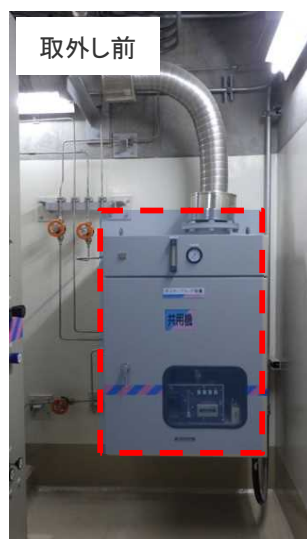
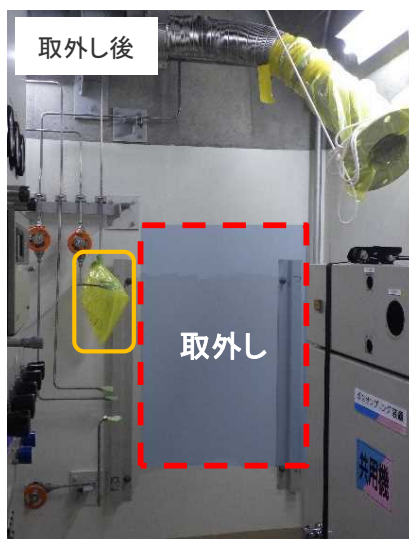
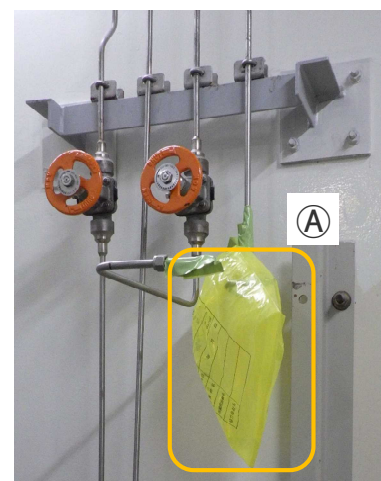
## ガスサンプリングラック取外し前後の状況

作業計画書に基づき、2月27日の午前にガス分析器<sup>※5</sup>に接続されているラックを取り外した。取り外し後、ガス分析器と接続された配管の開放端については、異物混入防止と凝縮水を受けるため、テープと袋で養生していた。作業は午前中に終了し、モニタの指示値が上昇した期間(12時53分～13時12分)に現場に作業員はおらず、作業は行われていなかった。

ガス漏えい箇所を特定するため、ガス分析器の入口配管にヘリウムガスを注入した結果、ラック配管の開放端の養生袋から漏えいしていることを確認した。

配管開放端部分を養生

- ・再現性確認で漏えい箇所と特定された開放端については、閉止プラグを取り付け、当該箇所から漏えいしないことを確認した。
- ・今回の事例および過去の放射性物質の排出に係る事例を題材に社内教育資料をまとめ、工事所管課（美浜・高浜発電所も含む）を対象に系統隔離の重要性和放射性物質の計画外排出に至った場合の重大性について、再認識させる研修を継続的に実施する。
- ・放射性物質を含む設備の取替・改造工事においては、工事所管課の役職者と担当者が一緒に作業計画書を確認する。
