# 美浜発電所3号機の点検状況

平成18年10月16日  
関西電力株式会社

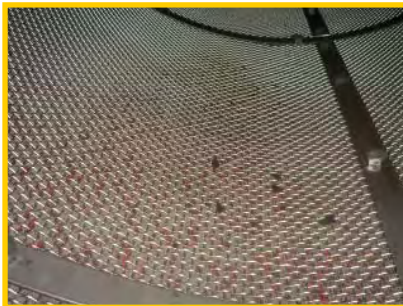
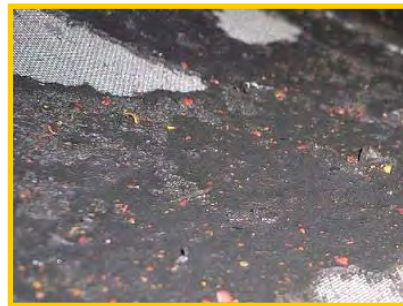
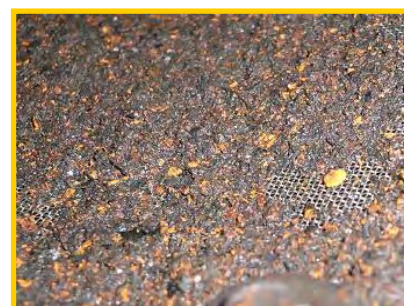
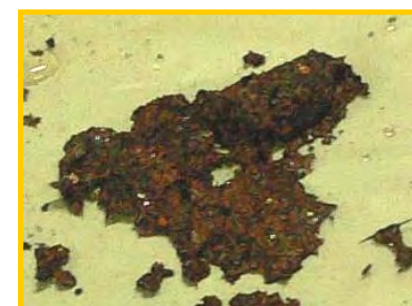
3-2

**[目的]**  
プラント建設や美浜2号機長期停止の経験を踏まえて、機器保護・水質向上の観点から細かい網目のストレナーを設置した。

**[点検結果]**  
通常定検でも認められている鉄酸化物や繊維状の軟物質等であり、特に異常なものはなかった。

<試験的な起動後の点検時(停止時) 10/9>

<試験的な起動時(運転時) 9/26>

<試験的な起動時(運転時) 9/27>

<系統クリーンアップ時 8/22>

## [強化対策]

**給水ブースターポンプ**  
通常：#40メッシュ※  
今回：#60メッシュ

**湿分分離器ドレンポンプ**  
通常：なし  
今回：#40メッシュ

**低圧ドレンポンプ**  
通常：なし  
今回：#40メッシュ

**復水ポンプ入口ストレナー**  
通常：#8メッシュ  
今回：#40メッシュ

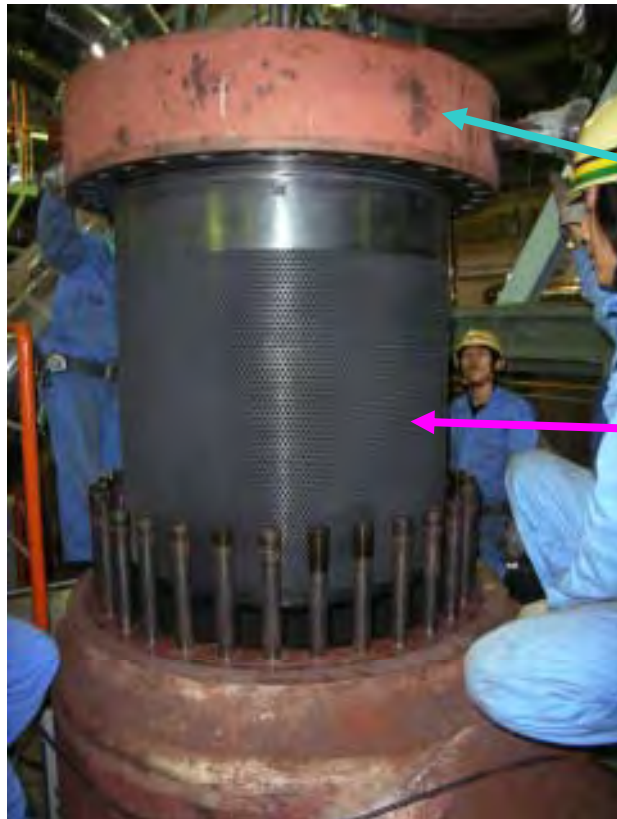
3-3

| 点検日 | 点検結果 |
|---|---|
| 10月8日 | <ul style="list-style-type: none"> <li>・ストレーナに異物等なく良好</li> <li>・弁内部についても異常なし</li> </ul> |

内部品を吊上げて開放点検（#2加減弁）

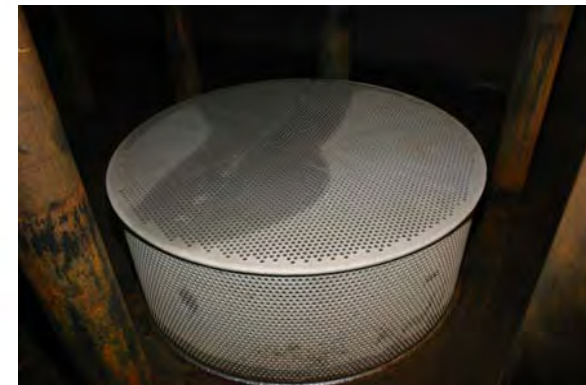
＜ホットウェル出口ストレーナ＞

| 点検日 | 点 検 結 果 |
|---|---|
| 10月6日 | <ul style="list-style-type: none"> <li>・出口ストレーナに付着物なし。</li> <li>・ホットウェル内は、異物等なく清浄な状態であった。</li> </ul> |
