# 長期停止プラント(高速増殖原型炉もんじゅ)の 設備健全性確認計画

平成18年10月16日

独立行政法人日本原子力研究開発機構

# 設備健全性確認計画の概要

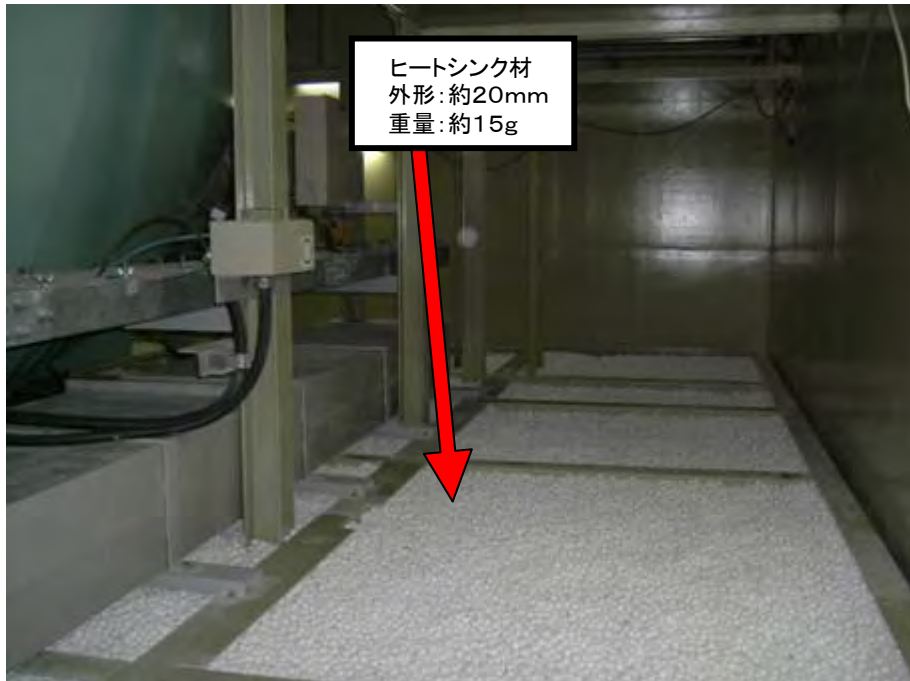
## ○貯留室へのヒートシンク材設置

2次主冷却室において大規模なナトリウム発生した場合、漏えいナトリウムは貯留室に流れ込みます。流入する漏えいナトリウムから水素が発生しますが、温度を抑えるためのヒートシンク材を設置することにより発生低減を図ります。

(写真撮影日4月1日)

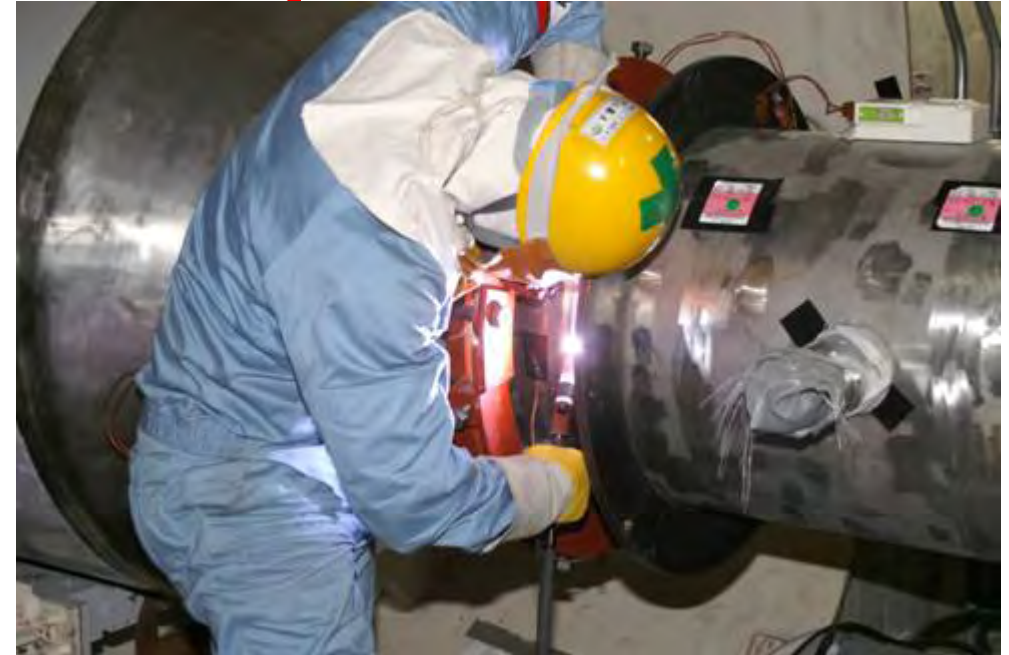
## ○ナトリウム漏えい箇所の2次主冷却系配管の溶接作業

ナトリウム漏えい事故の当該部の配管を、改良型温度計ウェルが設置された配管に、交換する作業を行っています。

4月14日に溶接作業をプレスに公開しました。

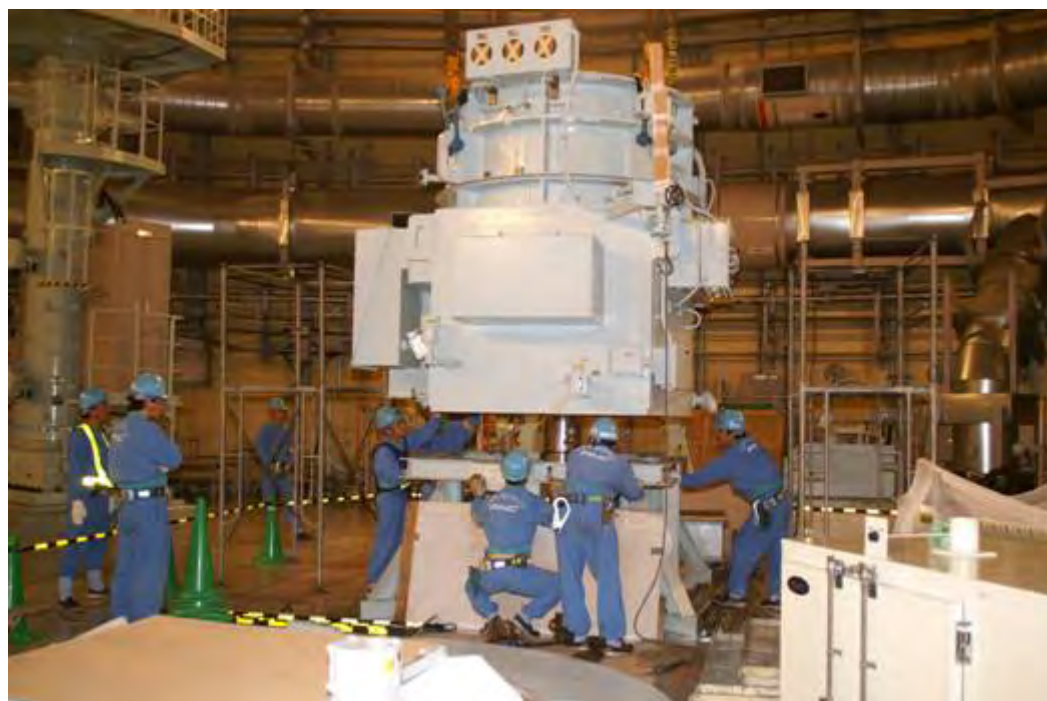
## ○1次主冷却系循環ポンプ電動機本格点検

1次主冷却系は、炉心の冷却を行うための1次冷却材を保有する重要なシステムです。この1次冷却材を循環させるためのポンプの電動機を点検しています。写真は、工場点検後、持ち帰った電動機を格納容器操作床上に仮置きしているところです。

(写真撮影日:6月27日)

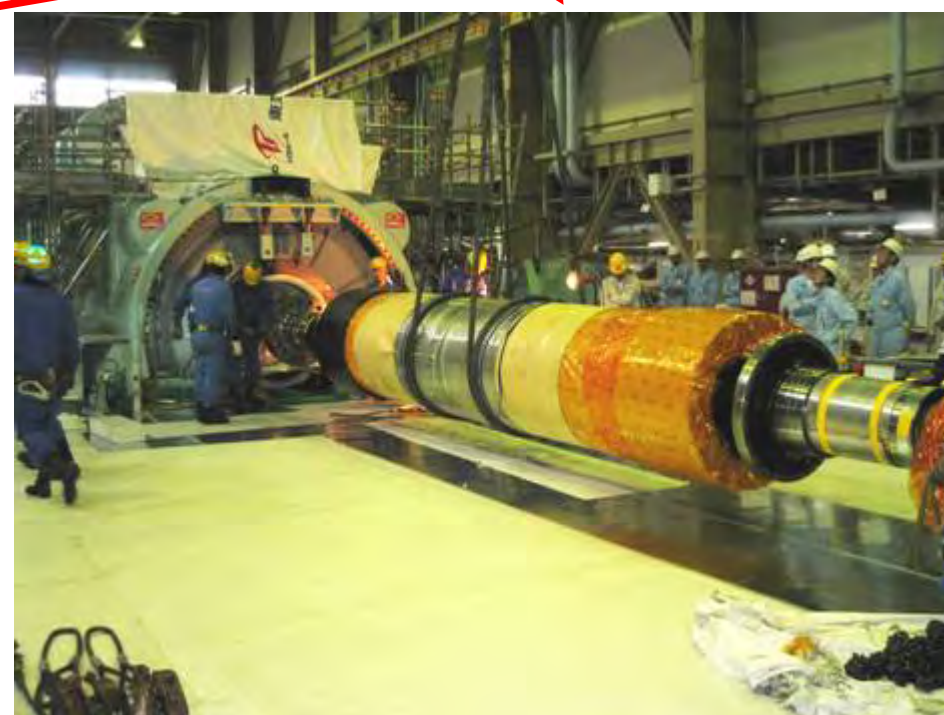
## ○タービン発電機本格点検

もんじゅの主発電機の本格点検を実施しています。写真は、発電機の分解点検をするためにロータ部を引き抜いているところです。(写真撮影日:9月19日)

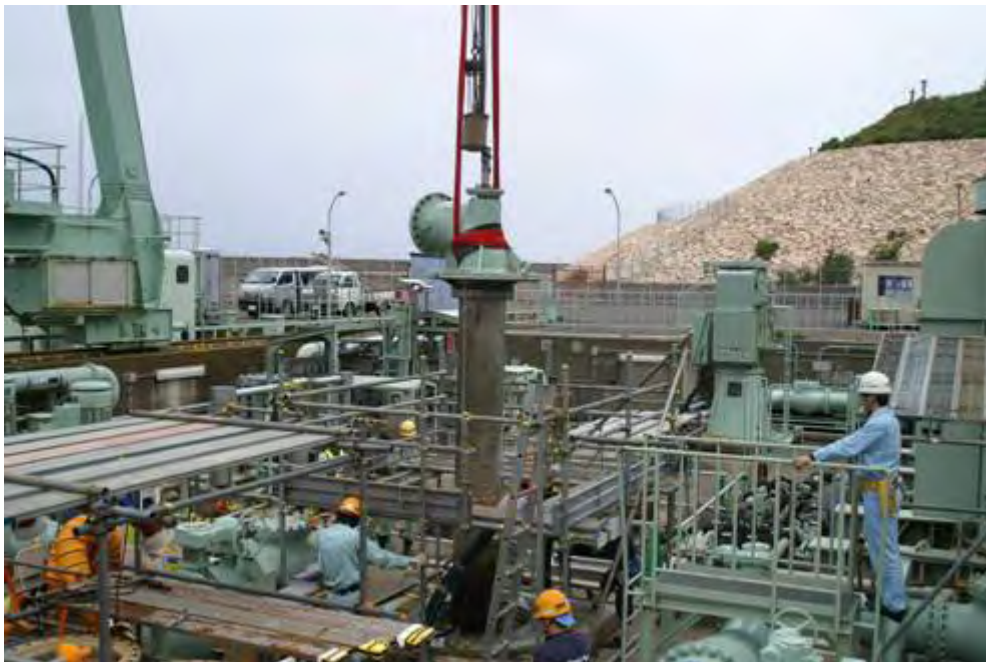
## ○原子炉補機冷却海水系海水ポンプ(B, C2)分解点検

原子炉補機冷却海水設備は、ディーゼル発電機等に冷却水として海水を供給します。本設備は除熱を目的とした重要な設備であるため、定期的かつ計画的に点検を行っています。写真は海水ポンプ(海水を汲み上げるためのポンプ)を仮設の点検用ハウスへ移動しているところです。

(写真撮影日:H18 5月24日)

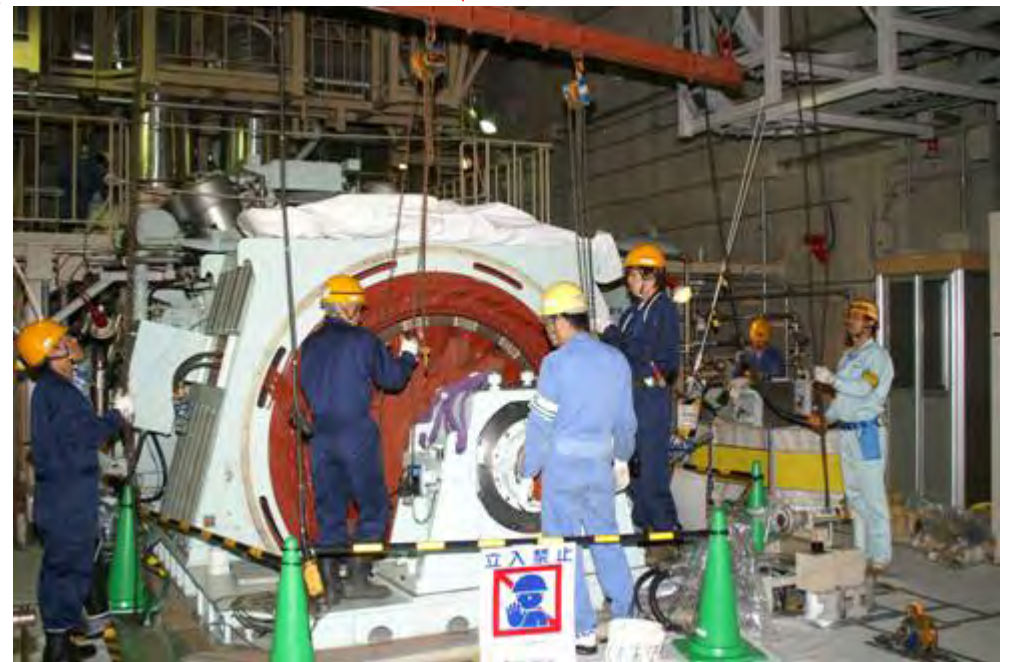
## ○非常用ディーゼル発電機(B)本格点検

ディーゼル発電機設備は、非常用予備電源として、外部電源が喪失した場合、電源を供給することを目的とした重要な設備であるため、定期的かつ計画的に点検を行っています。写真は外観点検・清掃を行うため、発電機のロータ(回転子)を引き抜いているところです。

(写真撮影日:H18 6月21日)
