高速増殖原型炉もんじゅ
工事確認試験及び蒸気発生器の健全性確認について

平成19年3月13日

独立行政法人 日本原子力研究開発機構

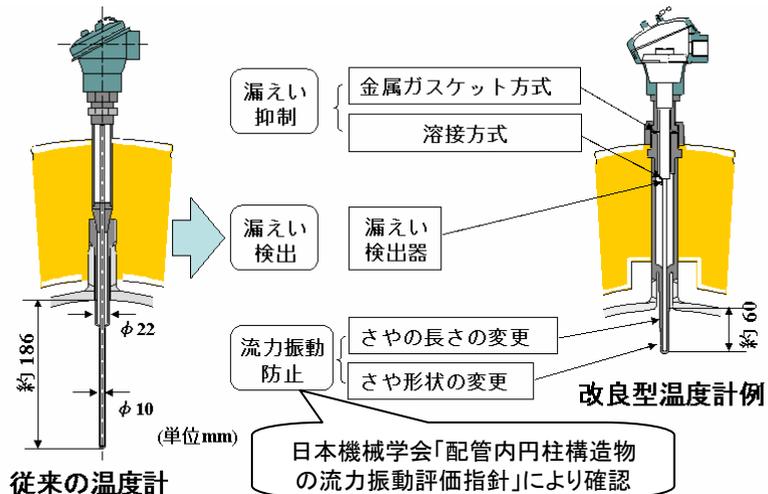
改良型温度計の構造

温度計交換にあたって、材料検査、外観検査、寸法検査、据付検査、耐圧漏えい検査を行い、確実に温度計さやが取り付けられていることを確認している。

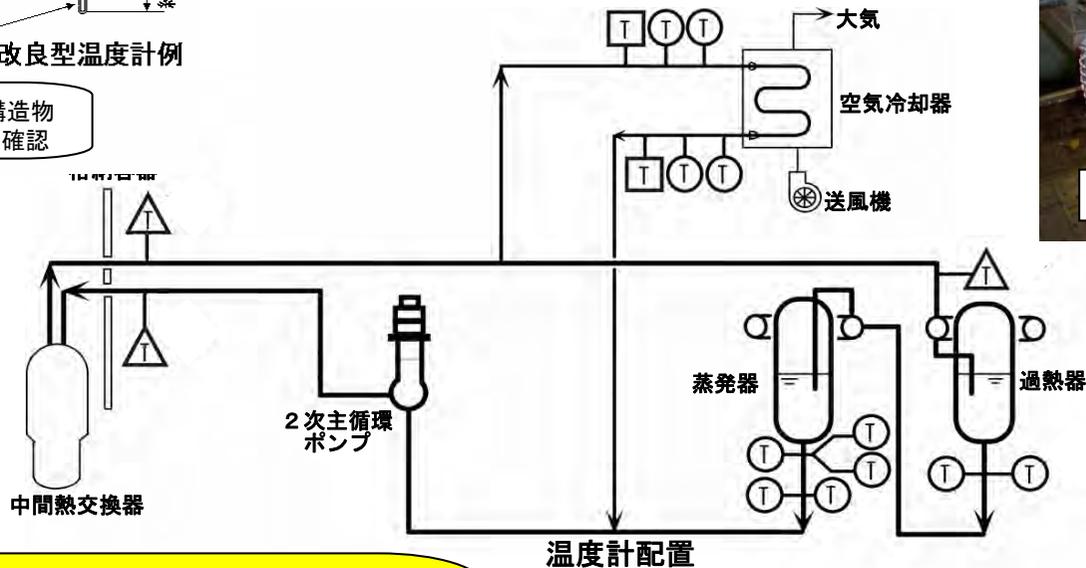
ナトリウムを循環させた状態で、温度計に異常がないことを確認する。

- 凡例
- T : 交換する温度計 (制御用)
(配管内への突出し長さ: 110mm)
 - △T : 交換する温度計 (監視用)
(配管内への突出し長さ: 60mm)
 - T : 撤去する温度計

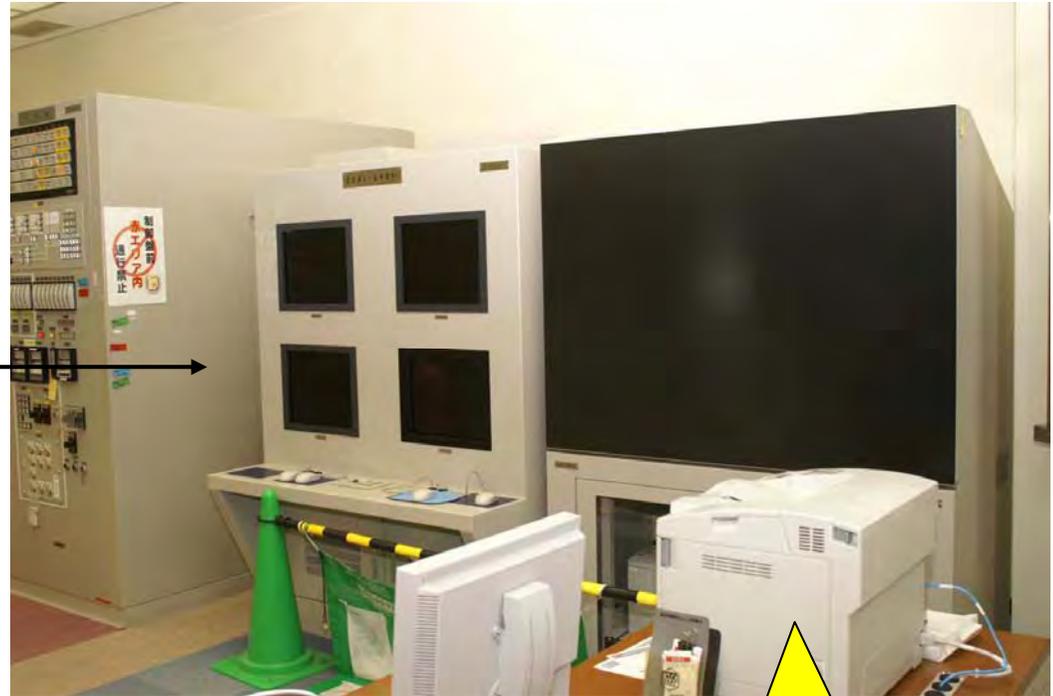
①総合漏えい監視システム機能試験

中央計算機より模擬信号を入力し、総合漏えい監視システム側にて正しく受信されることを確認する。

ITV映像の事故時自動切替機能、通常時の表示機能が正常であることを確認する。

中央計算機等より模擬信号を入力し、総合漏えい監視設備にて、漏えい場所・漏えい規模の判定、及び適切な操作ガイドが表示されることを確認する。

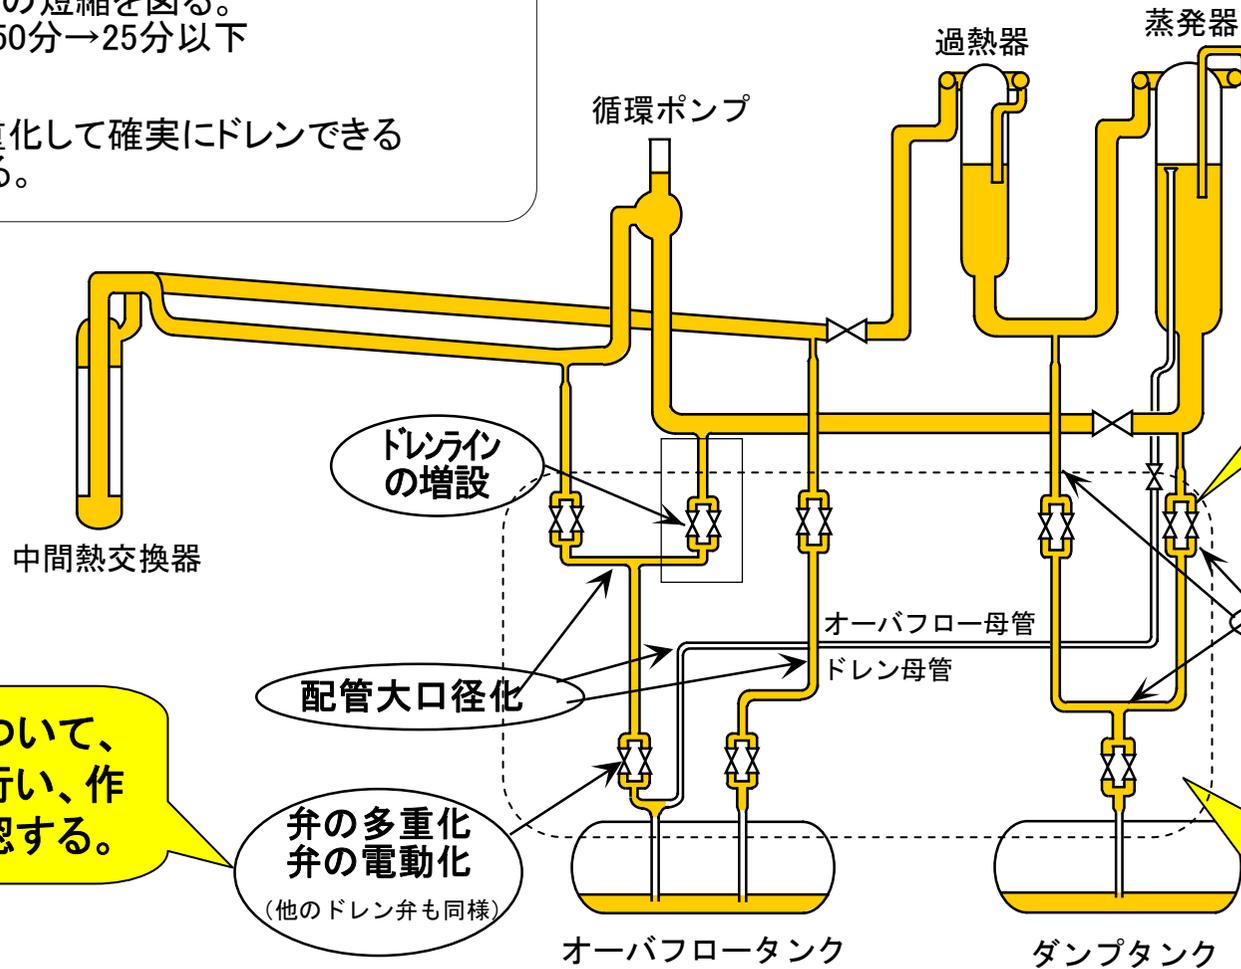
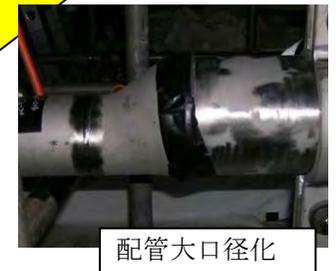
②2次冷却系関連試験のうち、2次冷却系ドレン機能試験

◎配管の大口径化とドレンライン(配管)の増設、ドレン操作の簡単化により、所要時間の短縮を図る。
※従来約50分→25分以下

◎弁を多重化して確実にドレンできるようにする。

緊急ドレン一括スイッチにより、緊急ドレン操作を行い、所定の時間(25分以下)で、ナトリウムドレンが行えることを確認する。

電動化弁について、遠隔操作を行い、作動状態を確認する。

弁の多重化
弁の電動化
(他のドレン弁も同様)

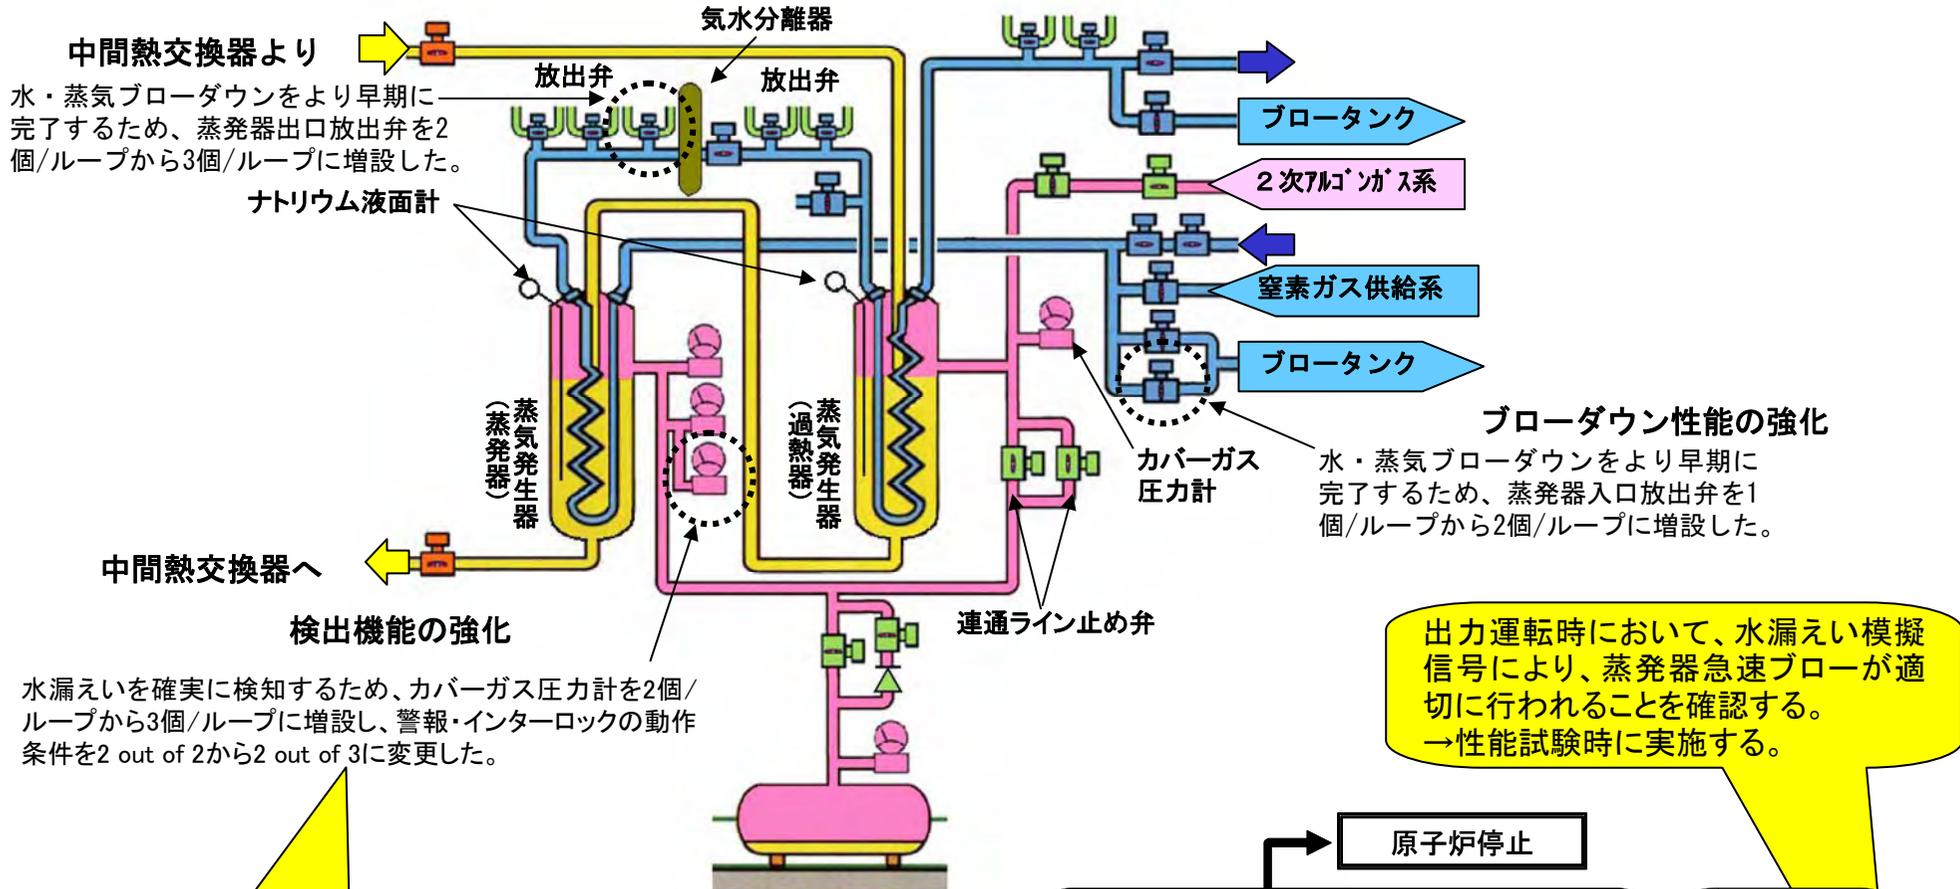
ブローダウン性能の強化

中間熱交換器より
水・蒸気ブローダウンをより早期に完了するため、蒸発器出口放出弁を2個/ループから3個/ループに増設した。

水・蒸気ブローダウンをより早期に完了するため、蒸発器入口放出弁を1個/ループから2個/ループに増設した。

水漏えいを確実に検知するため、カバーガス圧力計を2個/ループから3個/ループに増設し、警報・インターロックの動作条件を2 out of 2から2 out of 3に変更した。

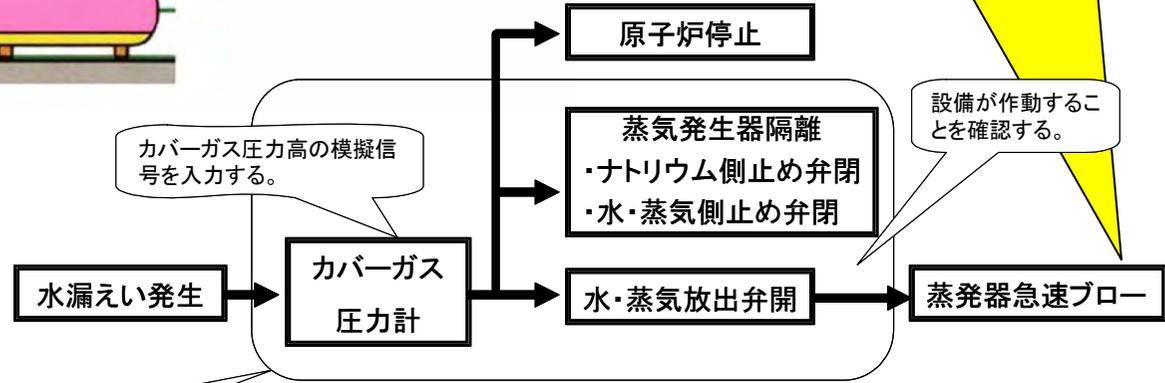
水漏えい発生時の動作

水漏えい模擬信号を入力し、水漏えい発生時の動作が計画通り進行することを確認する。

カバーガス圧力高の模擬信号を入力する。

蒸気発生器隔離
・ナトリウム側止め弁閉
・水・蒸気側止め弁閉

水・蒸気放出弁開

蒸発器急速ブロー

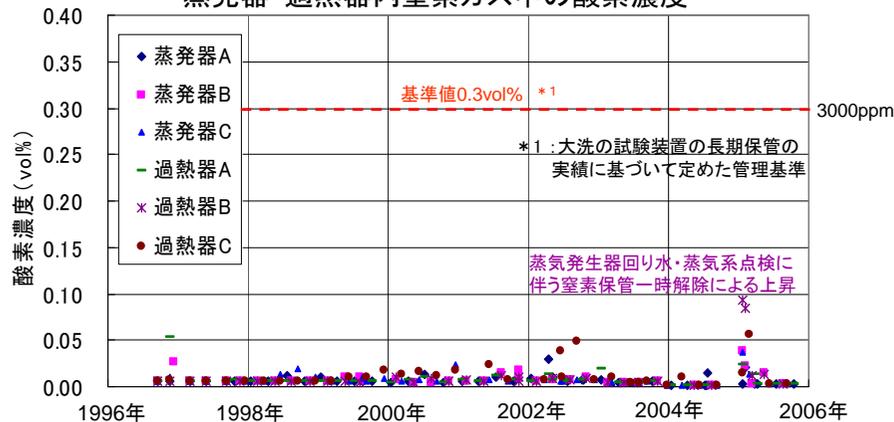
蒸発器・過熱器内窒素ガス中の酸素濃度

伝熱管内外とも定期的なガスサンプリングにより、空気混入のない状態で維持されていることを継続確認している。

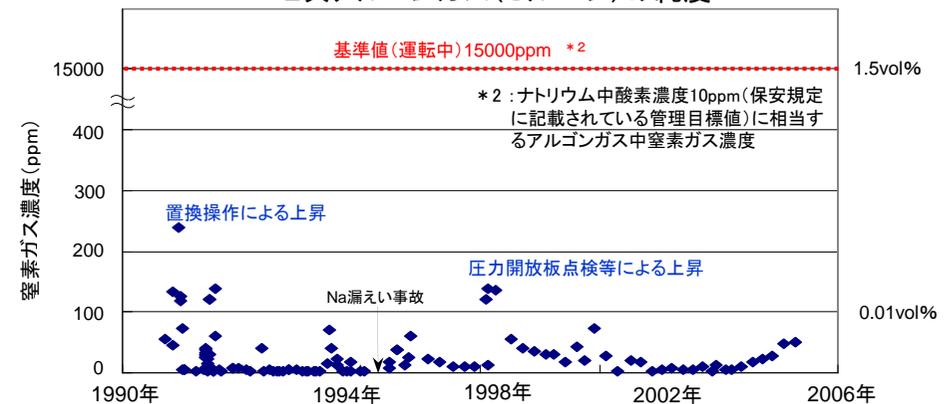
2次アルゴンガス(Cグループ)の純度

※: 酸素はナトリウムと反応するため、窒素ガス濃度で管理している。

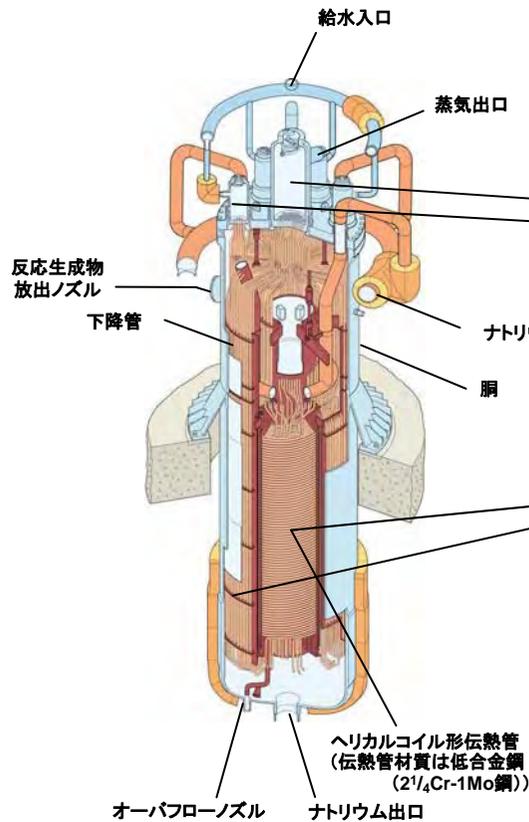
健全性確認の方法

蒸 発 器

水室の腐食状況

開放点検にて内面を
目視確認

伝熱管の腐食状況

- 伝熱管の検査
 - ・内面目視確認
(ファイバースコープによる状況確認)
 - ・アルゴンガスリーク試験
(貫通孔の有無の確認)
 - ・渦流探傷試験
(伝熱管の減肉有無の確認)

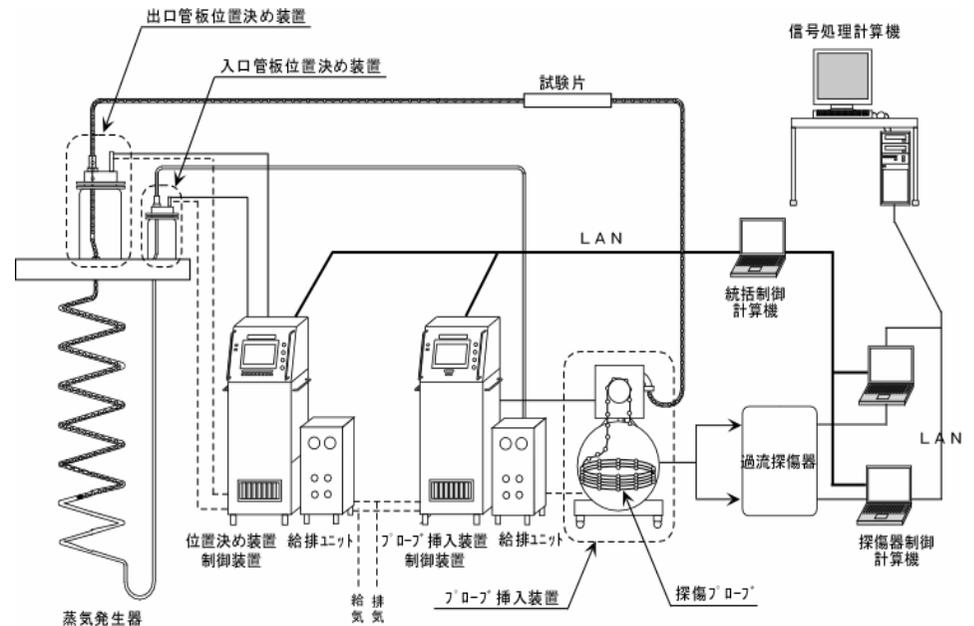
蒸気発生器伝熱管の渦流探傷試験装置の構成図

○ 伝熱管内に検出用プローブを挿入して伝熱管内外表面の欠陥の有無を確認する試験。伝熱管肉厚に対して、約10%以上*3の減肉欠陥から検出が可能。また、研究開発の一環として開発中の新型のプローブも試験的に使用。

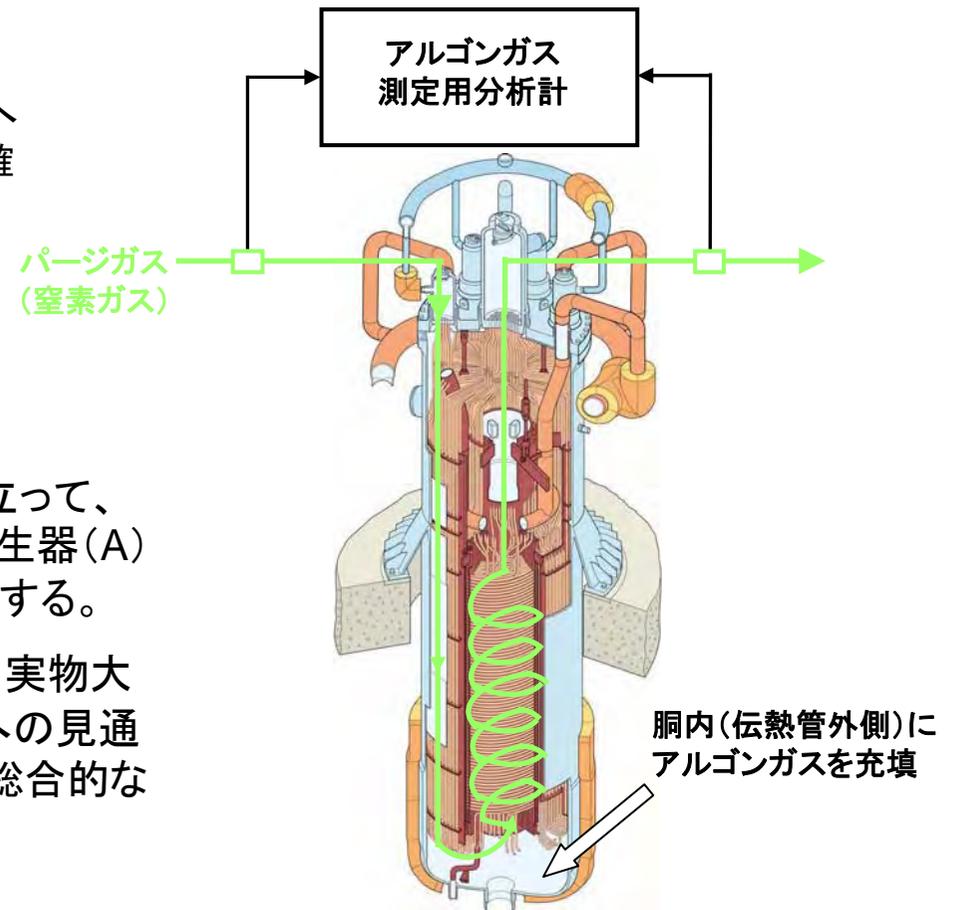
アルゴンガスリーク試験概念図*4

- 蒸気発生器(2次系機器)内アルゴンガスの伝熱管内窒素ガスへの漏れ量を測定することにより、伝熱管に貫通孔がないことを確認する試験。確証試験では、貫通孔径0.01mm(水漏えい率で約0.005g/sの漏れに相当)程度の漏えいから検出可能。

*4: 伝熱管内に窒素ガスを流し、胴内(伝熱管外側)のアルゴンガスが窒素側に漏れ出てくる量を測定する試験
