高速増殖原型炉もんじゅ 工事確認試験の状況について

平成19年5月30日

独立行政法人日本原子力研究開発機構

工事確認試験概要

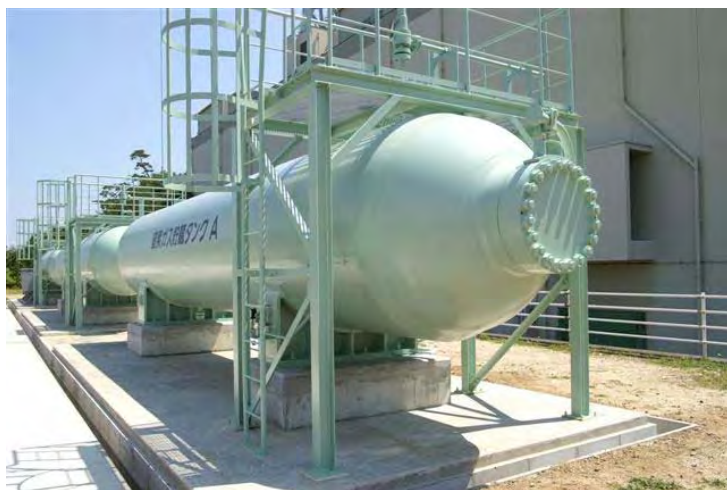
窒素ガス貯蔵タンク据付工事

2次系室内でナトリウム漏えい事故が発生した際、漏れた部屋に人が居ないことを確認後、窒素ガスを注入し、燃焼を抑制する設備。

(写真は、窒素ガス貯蔵タンクの最終確認の状況)

- ・ナトリウム漏えい対策に係る改造工事は、窒素ガス貯蔵タンク据付工事を残すのみとなっていたが、5月11日に消防法に基づく危険物取扱所変更許可(改造工事全体)の完成検査を、5月14日に原子炉等規制法に基づく同タンクの使用前検査をそれぞれ受検し、同タンクの据付工事を完了した。
- ・その後、窒素ガスを同タンクに充填したうえで、消防本部の最終確認をいただき、5月23日に完成検査済証の交付を受け、改造工事の本体工事を完了した。

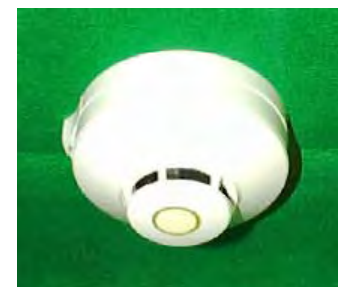
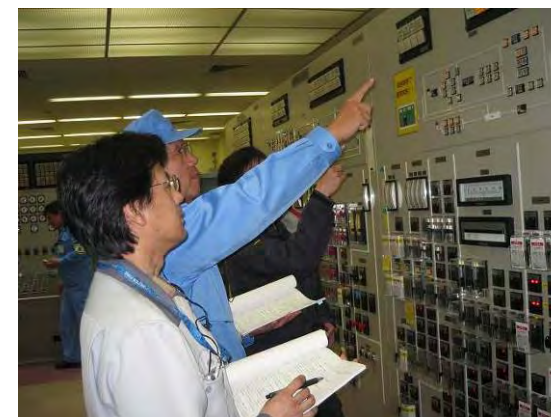
2. セルモニタ機能試験 (空気雰囲気セルモニタ機能確認試験)

セルモニタ
セルモニタは、火災警報器と同じ原理の煙感知器と熱感知器からなるナトリウム漏えい検知システム。

確認試験実施状況
(中央制御室での警報確認)

試験期間:平成19年3月26日～4月9日

試験概況:セルモニタ(約500点)からのナトリウム漏えい検出模擬信号を入力し、警報・表示灯類の発報、点灯や換気空調設備停止等が正常に作動することを確認するとともに、併せて発報や作動までの時間が10秒以内となることを確認した。

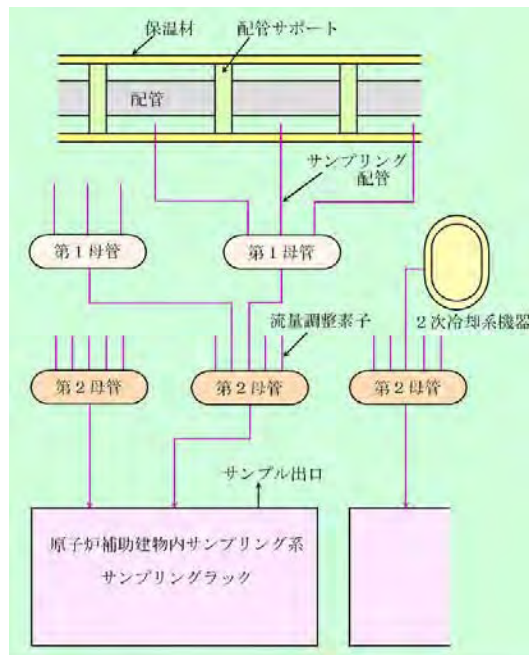
サンプリングの仕組み

2次冷却系のガスサンプリング型漏えい検出設備は、配管と内装板との間の空気を常時吸引して漏えい検出器(RID)に送り、微少なナトリウム漏えいを検出するもの。

- ・接触型漏えい検出器(約200点)から短絡信号を模擬入力し、中央制御室にて警報が発報し、漏えい情報が漏えい監視システムに正しく表示されることを確認した。
- ・充填ドレン系のRIDサンプリングポンプを起動し、各ラインにおいて所定のサンプリング流量が確保できること、RIDのバックグラウンドを確認した。

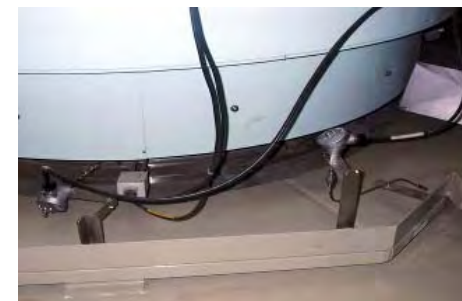
2次系コールドトラップ下部での設置状況

接触型ナトリウム漏えい検出器(CLD)は、漏れてきたNaで電極を短絡させることにより、漏えいを検知する装置で、電極は漏えいしたナトリウムが接触しやすいようにタンク底部、弁のベローズシール近傍、配管の下部に取り付けられている。

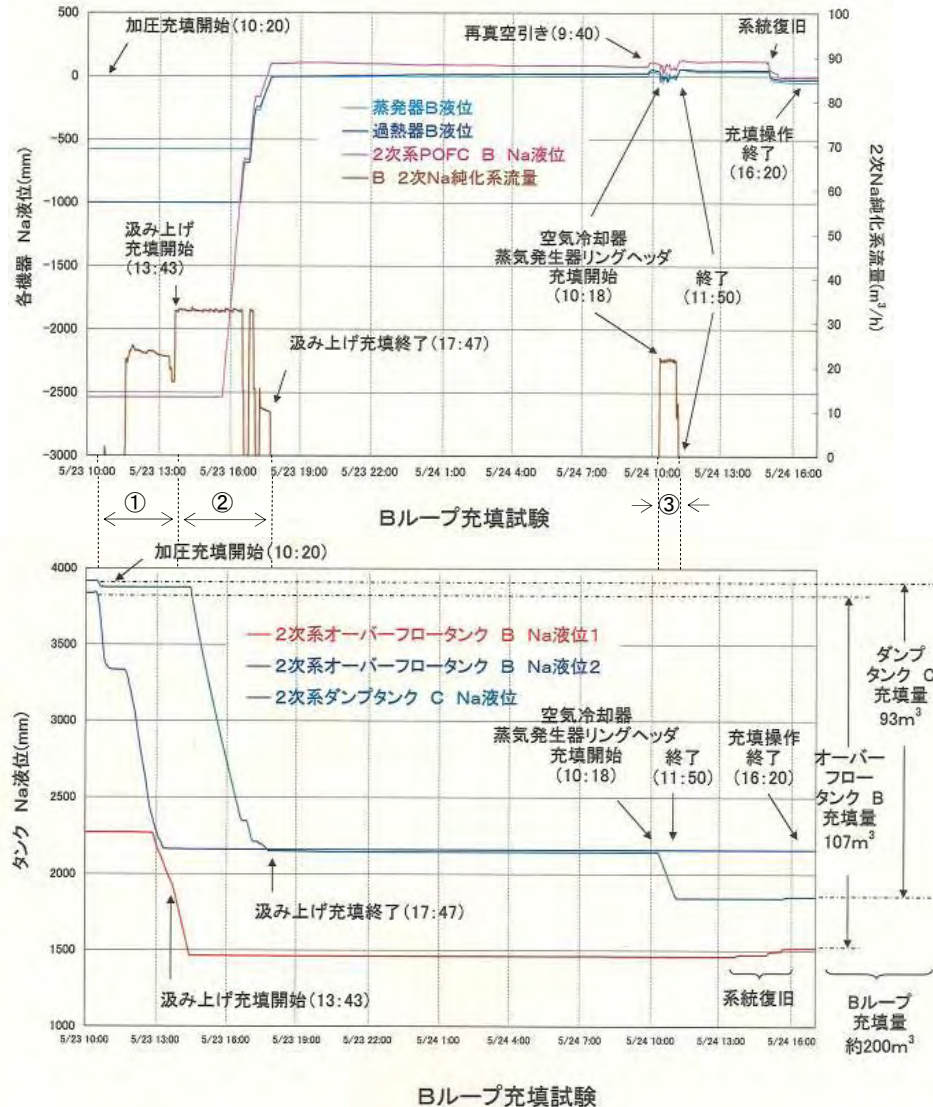
2次主冷却系A・Bループナトリウム充填試験結果速報

- ・Aループ充填量: 約227m³
- ・Bループ充填量: 約200m³
(トレンドデータはBループを示す。)

注: ①～③の説明

- ①タンクへのアルゴンガス加圧による加圧による加圧充填
- ②純化系電磁ポンプによる汲み上げ充填
- ③高所部の空気冷却器及び蒸気発生器リングヘッダへの充填
