高浜発電所3, 4号機 低圧タービン取替計画について

平成19年10月27日

関西電力株式会社

1. 低圧タービン取替計画の概要

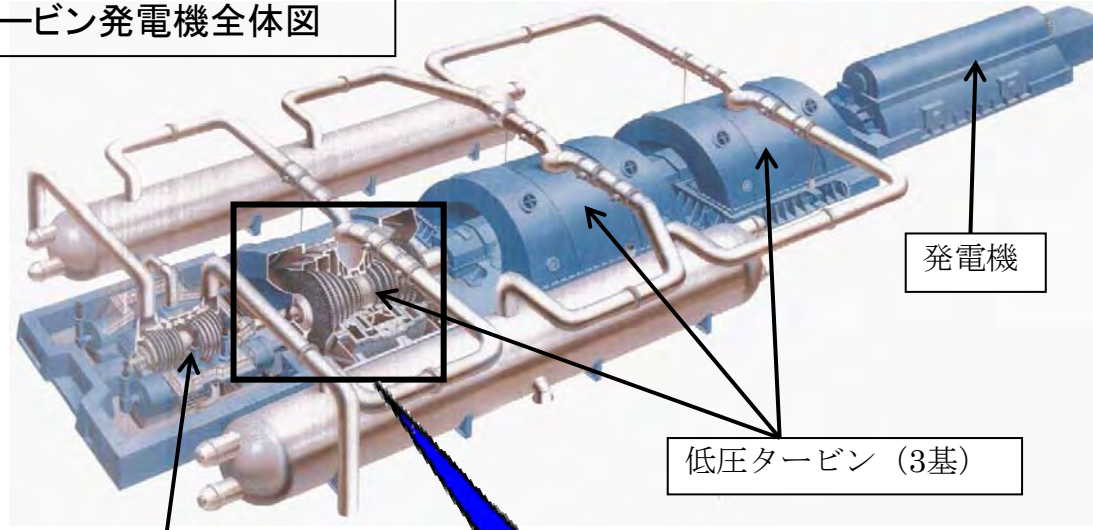
タービン発電機全体図

発電機

低圧タービン (3基)

高圧タービン

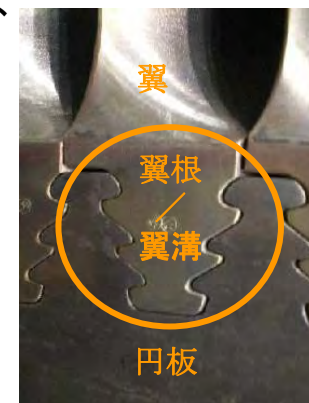
○翼溝に発生する応力を低減させるため、翼根及び翼溝の大型化による受圧面積の増大を図るとともに、翼溝コーナ部の半径を大きくした構造する。

--- : 現状
— : 改良

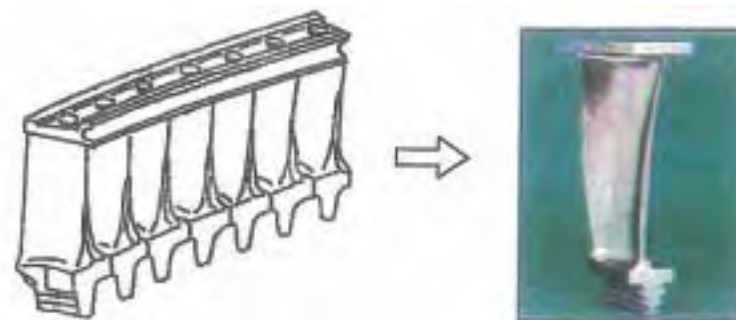
③ 完全3次元流体設計翼の採用(効率向上技術)

○従来の平行翼から3次元形状とすることにより、翼を通過する蒸気の流れにより発生する損失を低減させる。

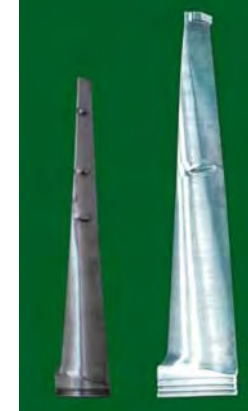
④ 最終翼の長大化(信頼性/効率向上技術)

○現状40インチである最終翼を46インチとし、最終段動翼の蒸気流速を減速させることで翼振動応力を低減するとともに、排気損失を低減させる。

40インチ 46インチ

- ・低次モードに対しては共振回避、高次モードに対しては共振したとしても強度的に問題ない設計としている。
- ・46インチ実物大翼による回転振動試験を実施し、低次モードでの共振が回避されていることを確認している。
- ・実機を模擬したスケールモデルでの実負荷試験により、実機と同じ状態を模擬して、回転数と同期する振動(ハーモニックス励振力との共振)が問題ないことを確認している。
- ・ランダム振動については、実負荷試験時に振動応力が十分小さいことを確認している。
(流動解析の結果でも、浜岡で損傷した蒸気出口側3段の動翼に渦流が生じていないことを確認)
- ・フラッシュバックについては、実負荷試験時に加振試験を実施し動翼に発生する応力は十分小さいことを確認している。
