「もんじゅ」2次ナトリウム漏えい検出器故障の  
調査結果と対策  
「もんじゅ」の状況について

平成19年10月27日

独立行政法人日本原子力研究開発機構

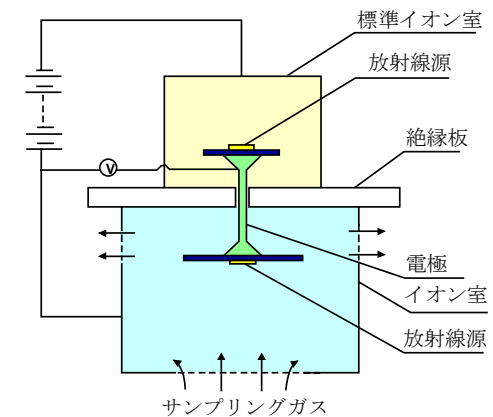
## 放射線イオン化式検出器 (R I D)

ナトリウム配管と保温材との間から吸引した空気(サンプリングガス)を検出器に送り、微小なナトリウム漏えいを検出する。

サンプリングガスが導かれるイオン室と、密封された構造の標準イオン室がある。各々のイオン室には放射線源であるAm-241が設置されている。イオン室に導かれたサンプリングガスにナトリウムエアロゾル(煙)が存在すると、イオン室内の内部抵抗が増加する。この結果、イオン室と標準イオン室間の電圧分担が変化する。この電圧変化を監視することにより、ナトリウム漏えいを検知する。

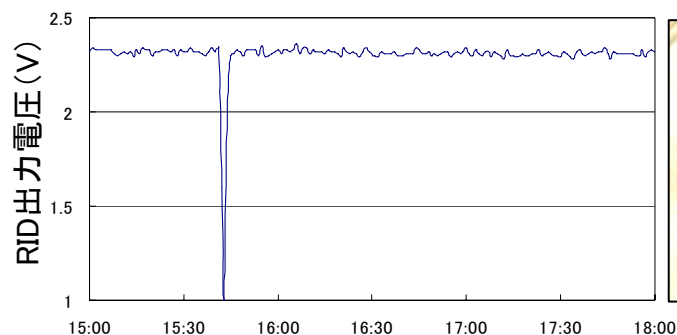
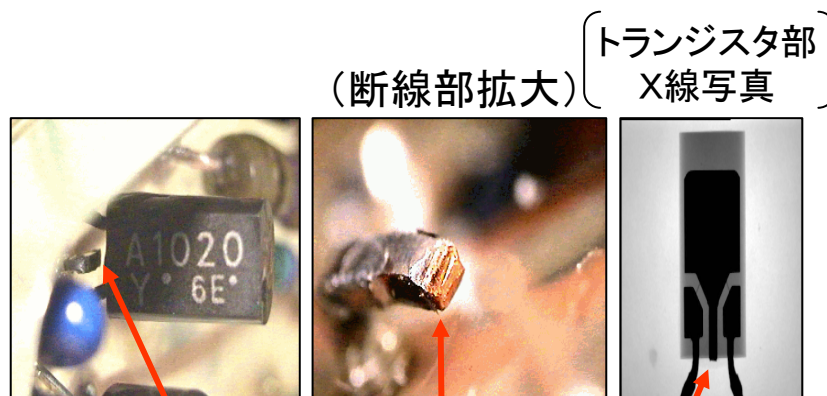
RID出力電圧が2.3Vからスケールダウンし、3分後、2.3Vに復旧したことにより警報が発生した。

当該RIDは、翌日の12時50分からスケールダウンが継続し、故障と判断して交換した。

トランジスタのコレクタが断線したことにより故障が発生した。

Cループの残りの検出器(タイプ I)は、9月に全てタイプ II の検出器に交換した

Cループ HD-8の検出器はタイプ I からタイプ II に交換した。(8月8日)

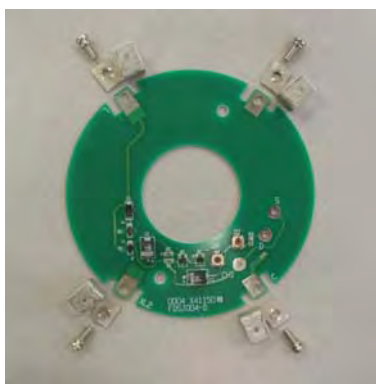
タイプ II の基板  
(プリント基板)

故障部位  
(トランジスタ)

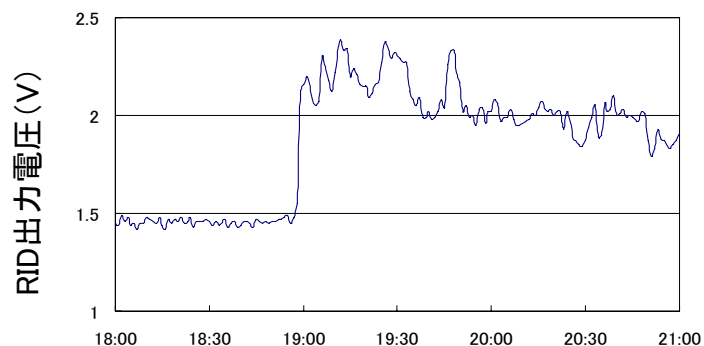
RID出力電圧が1.4Vから2.2Vに上昇したことから警報が発生した。サンプリングフィルタで、漏えいがないことを確認した後も、上昇前に比べてRID出力電圧の変動が大きいことから、検出器の故障と判断して交換した。

基板留めネジの緩みによるプリント基板と固定リングとの接触不良が原因

全ての検出器について基板留めネジの増締めを行った。(平成19年9月)

更に信頼性を向上させるため、今後、改良型基板との交換を行う。(10月下旬より)

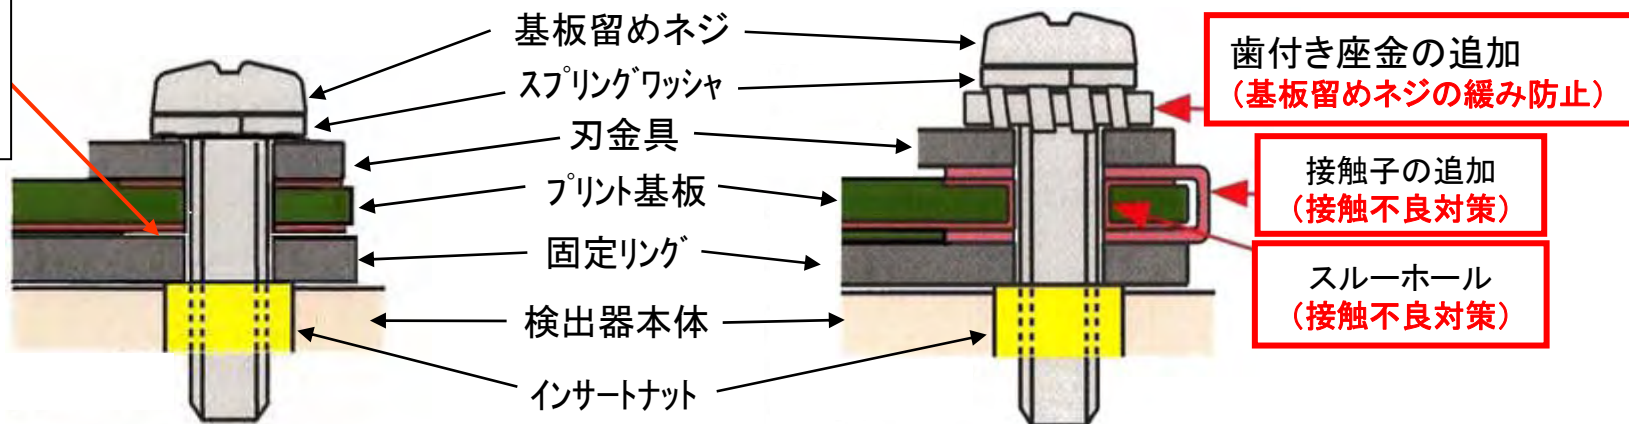
基板留めネジが緩むとわずかな段差(数十 $\mu\text{m}$ )により接触不良が生じる

【改良前基板】

【改良型基板】

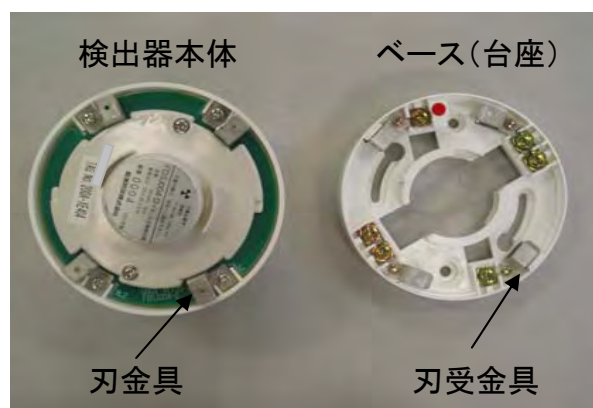
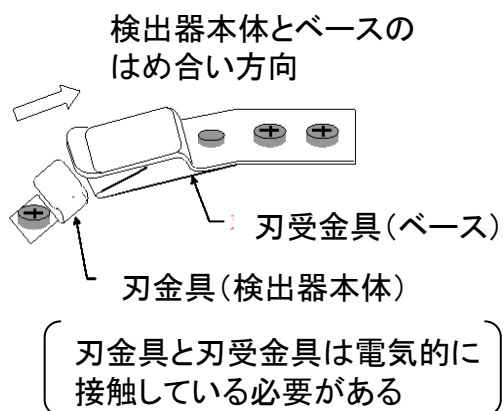
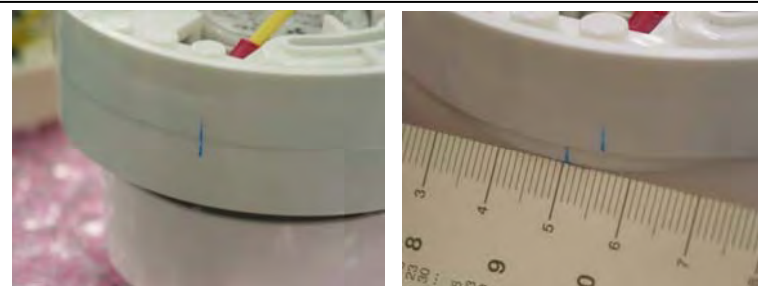
概要:ナトリウム充填前の工事確認試験期間中にスケールダウンしているのが発見された。

工場における試験・検査を行った結果、検出器本体には異常はみられなかった。

・外観検査、電圧変動試験 ・温度変動試験、湿度変動試験 ・打振試験 ・加振試験 ・分解検査 など

試験により、検出器本体とベースとのはめ合わせが十分でなかったことによる刃金具と刃受金具の接触不良が、故障原因であると判断した。

検出器本体とベースのはめ合わせが不十分となる要因として、ベース側の内部配線が検出器本体とベースの間に挟まれることが考えられる。検出器本体をベースへ取り付ける際は、内部配線を挟み込まないように十分注意して作業を行う。

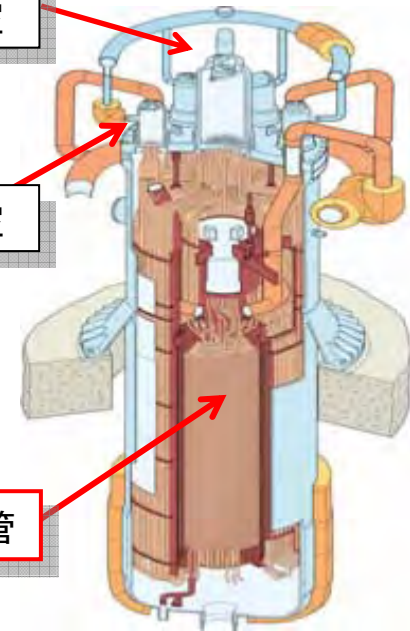
蒸気出口水室

給水入口水室

伝熱管

- 蒸気発生器伝熱管健全性確認試験  
期間:平成19年11月～平成20年3月  
内容:
  - ・目視検査
  - ・渦流探傷試験(ECT)
  - ・アルゴンガスリーク試験
