新型転換炉ふげん発電所における 原子炉補助建屋のコンクリート強度の低い 原因等について

平成20年1月16日

独立行政法人日本原子力研究開発機構

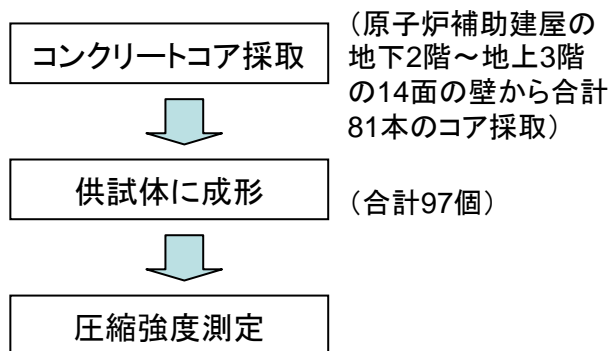
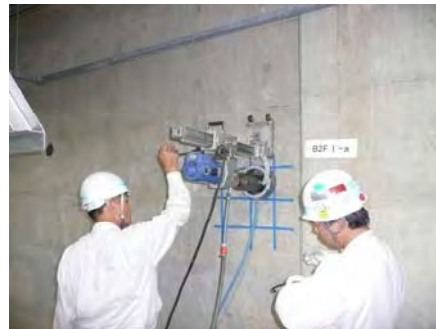
コアボーリングによる試料採取

【圧縮強度の測定】 (H18年10月・12月、19年9月・10月に実施)

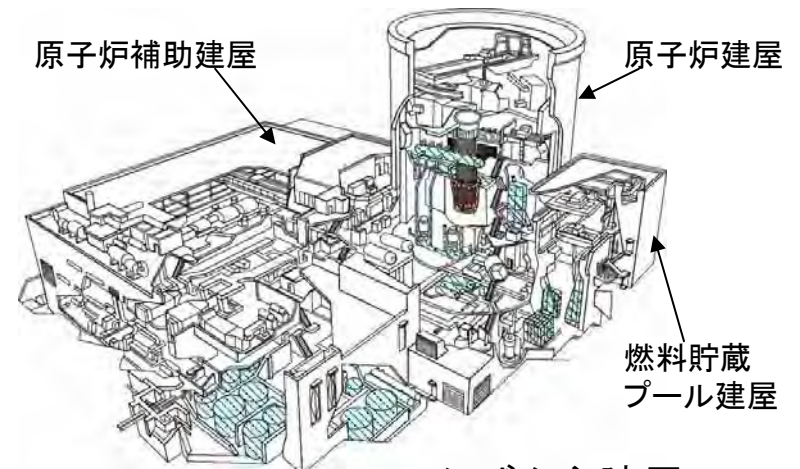
ふげん主建屋

コンクリート圧縮強度測定結果

壁の位置		壁厚 (mm)	H18年10月,12月 (高経年化研究)	H19年9月 (構造健全性)	H19年10月 (要因分析)
地上3階	外壁北面	250	13.3 13.4 15.5 16.5	—	15.5 16.9 17.0
	ホット計器修理室	250	—	12.2 12.4 14.1	—
	外壁南面	500	20.9 29.3 34.3 36.6	21.3 25.7 30.9	—
1100		—	38.2 41.8 45.2	—	
地上2階	原子炉補機室	400	—	18.3 19.2 19.4	—
	タービンフロア側壁	750	—	23.4 25.9 27.7	—
地上1階	常用エアロック通路	400	—	12.9 15.3 25.4	—
	タービンフロア側壁	800	—	32.0 43.1 51.1	—
	貯蔵タンク室(遮へい壁)	1000	—	26.9 27.3 27.9	20.8 24.7 25.2
地下1階	常用電気室(北側)	400	10.6 10.9 11.1 11.9 12.4 12.1 12.8 12.8 13.3 14.0	—	12.2 13.0 13.3
	貯蔵タンク室(遮へい壁)	1000	—	20.2 26.4 30.5	18.8 20.3 24.4
	常用電気室(東側)	1500	23.4 24.4 25.5	25.8 30.2 31.8	23.0 26.3 28.5 14.7 22.2 13.4 15.6 20.1 20.9 21.1 (長さ10cmの短尺供試体)
地下2階	非常用電気室(南側)	400	16.9 17.9 17.9 18.5 18.7 18.8 18.8 18.9 19.4	—	19.0 19.1 20.7
	非常用電気室(北側)	1000	27.4 29.8 14.4 29.3	34.0 36.4 34.2	17.5 30.6
	給水加熱器室	1400	—	35.0 39.7 40.7	—

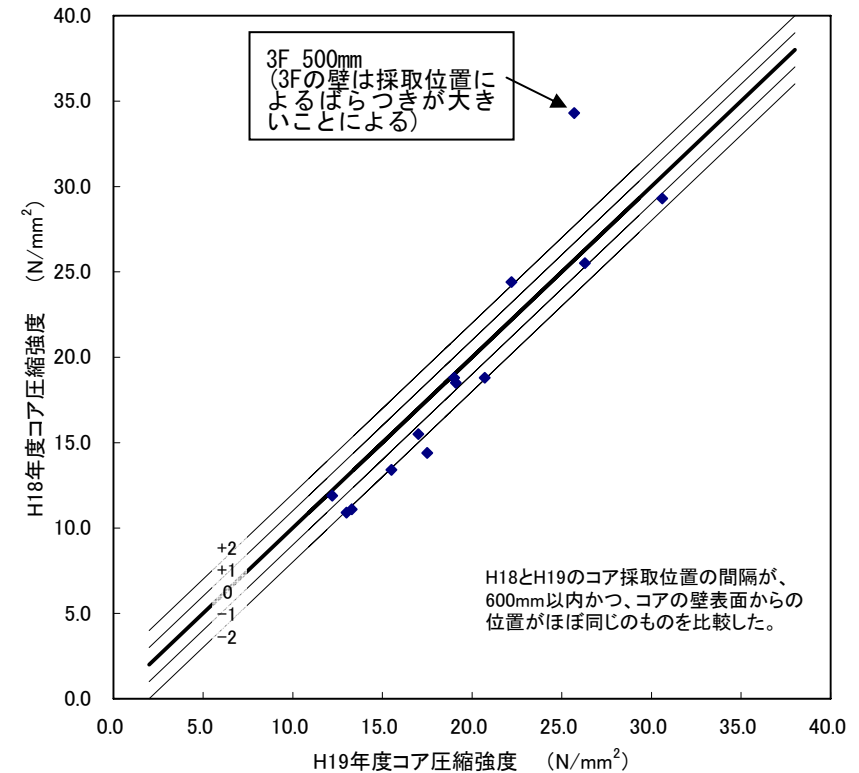
18年度データと19年度データの相関

- (1) 18年度のコア採取場所の近傍(60cm以内)から再度コアを採取、圧縮強度を測定し結果を比較。その結果、18年度データと19年度データは1~2N/mm²の範囲内で一致。
- (2) このことから、18年度の圧縮強度データは妥当なものと判断。原因調査に用いることとした。

18年度データと19年度データの比較

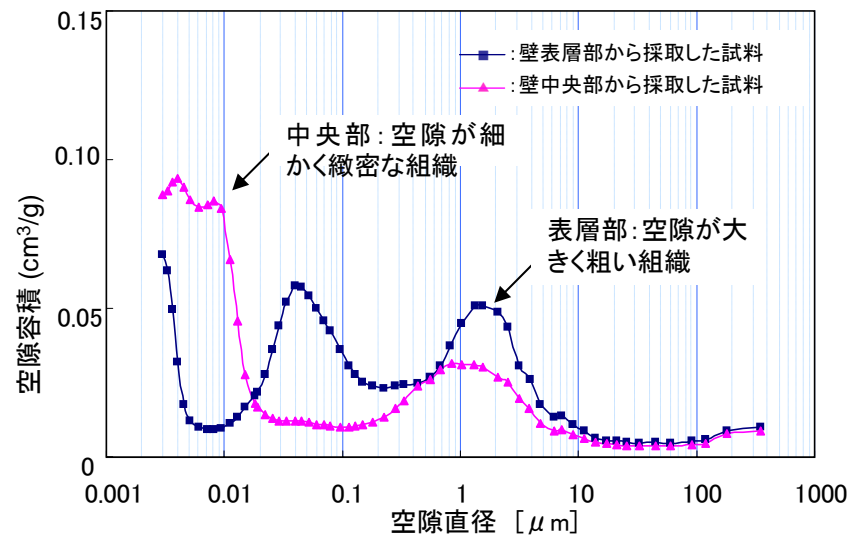
細孔径分布測定結果

- (1) 圧縮強度が低い薄壁や壁表層部は、**粗な組織**で、**水和反応初期のコンクリート組織の様相**。
- (2) 圧縮強度が高い厚壁の中央部は、**密実な組織**で、**水和反応が十分完了したコンクリート組織の様相**。
- (3) 中性化深さは27～150mmであったが、鉄筋の腐食はなかった。

細孔径分布測定：水銀圧入法（圧力をかけた水銀を試料に浸させ、圧力と圧入された水銀量から細孔の大きさの分布を測定する方法）により測定

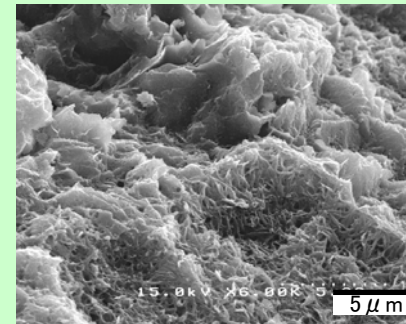
厚壁表層部

繊維状の粗な水和物が多く見られる

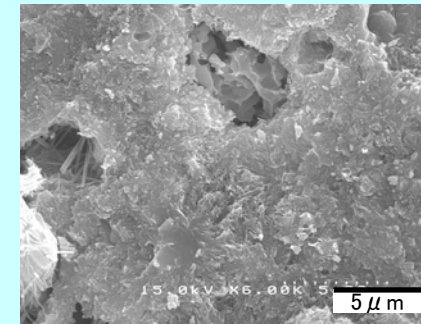
厚壁中央部

緻密な水和物が多く見られる

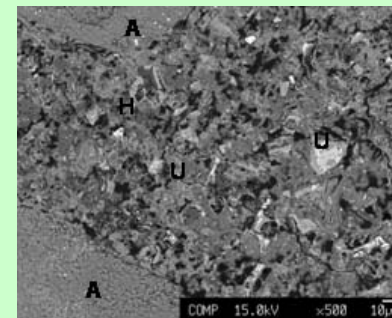
（空隙部は黒い画像として観察される）

黒い空隙部が多く見られる他、未水和セメントも見られる

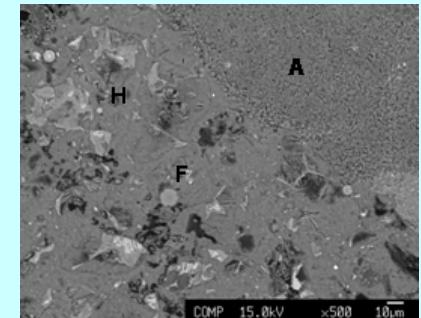
黒い空隙部は少なく、緻密な組織が多く見られる

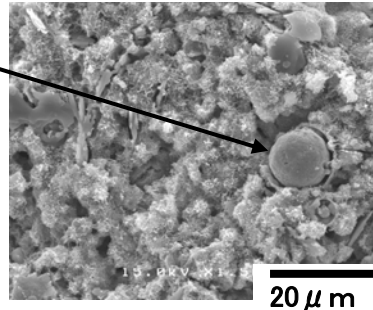
フライアッシュ粒子

- ・ 観察した全ての試料中*でフライアッシュを確認。フライアッシュの定量はできないが、粒子は数多く確認でき、ある程度の量含まれていたと推定。

石炭灰の微粒子で主成分は SiO_2 、 Al_2O_3 。普通ポルトランドセメントに添加することにより、長期強度の増進、水和熱の低減、コンクリートの流動性向上による作業性改善の効果あり。

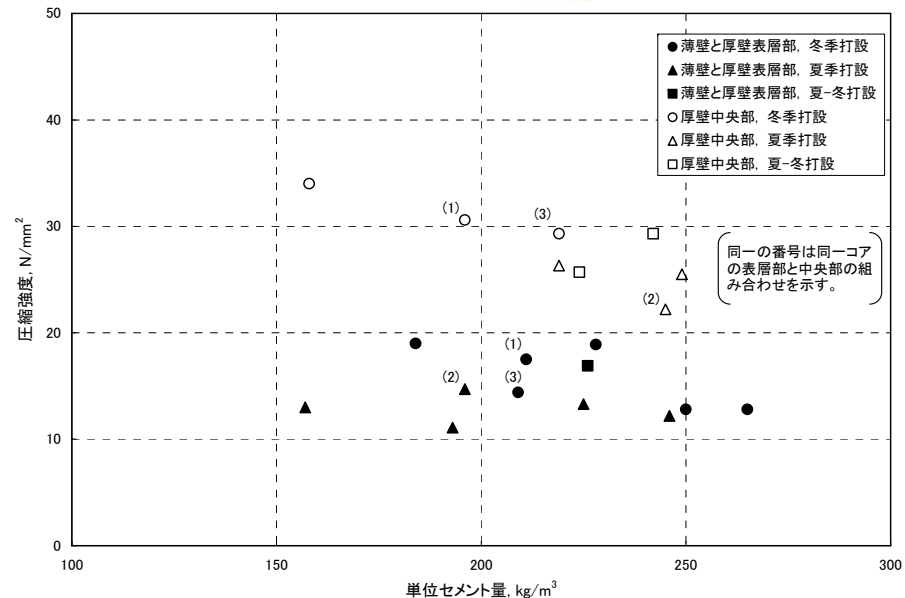
セメント量推定値と圧縮強度の相関

- ・ 単位セメント量の推定値(平均 $217\text{kg}/\text{m}^3$)が調合設計値($298\text{kg}/\text{m}^3$)に比較して低い値を示した。
- ・ 圧縮強度は単位セメント量の調合推定値に依存していない。(単位セメント量推定値が小さくても、十分な強度が出ているところがある。)

試料を希塩酸に溶解し、溶液中のCa濃度から普通ポルトランドセメント量を推定、不溶残渣から骨材量を推定する。測定誤差は±10%程度ある。また、フライアッシュと結合したセメントは不溶性のため、セメント量を小さく評価する傾向がある。

調合推定の結果、単位セメント量が調合設計値に比較して低い値を示したが、

- ・ 厚壁中央部では、単位セメント量の推定値が小さくても十分な強度があること、
- ・ 試料の微細組織構造の観察でフライアッシュが確認されたこと

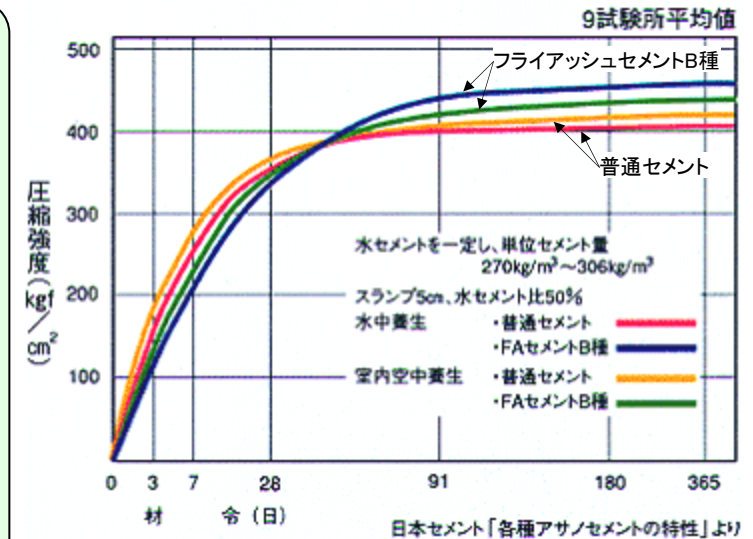
(参考図)

セメントの水和反応とフライアッシュのポゾラン反応により硬化する。ポゾラン反応がセメントの水和反応に比べ遅いため、普通ポルトランドセメントよりも硬化は遅い。

〔ポゾラン反応:フライアッシュの主成分SiO₂やAl₂O₃がセメント中の水酸化カルシウムCa(OH)₂と反応し、不溶性のシリカ質化合物が生成・硬化する反応。〕

- (1) 型枠の存置期間は、普通ポルトランドセメントの場合より長い期間が必要
- (2) 打設直後から湿潤養生を保つことが必要

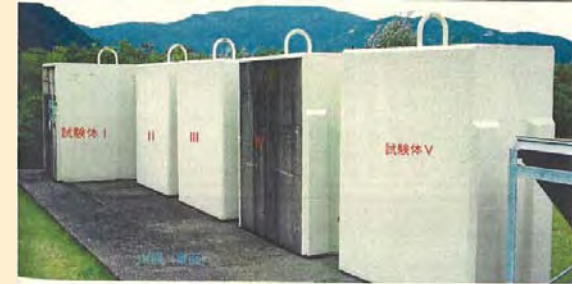
コンクリート試験体

- ・ 建設時に建屋建設に使用したのと同じコンクリートで製作した試験体を屋外に設置しており、そこから定期的にコアを採取し、破壊試験により表層部も含め圧縮強度を確認している。

〔 1.2m × 1.5m × 0.6m (厚さ) 4体
1.2m × 1.5m × 1.5m (厚さ) 1体 〕

試験実施	試験結果 (N/mm ²)	設計基準強度 (N/mm ²)
2003年10月	32.5 ~ 54.4	23.5

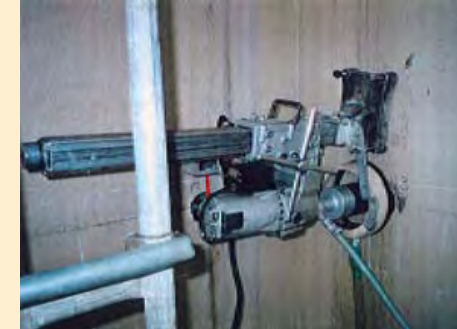
(1) コア供試体を用いた破壊試験により、壁の厚さに関係なく、コンクリートの圧縮強度が設計基準強度を満足していることを確認している。

- ・ 実機建屋のコンクリートからコアを採取し、破壊試験により表層部も含め圧縮強度を確認している。

発電所	号機	試験実施年	コア採取建屋	試験結果 (N/mm ²)	設計基準強度 (N/mm ²)
美浜	1・2号機	1993～1999年	外部遮へい壁 他	32.7～45.0	20.6
	3号機	1999～2000年	外部遮へい壁 他	31.6～34.3	20.6
		2003年	原子炉補助建屋 他	22.6	17.7
高浜	1・2号機	1994～2002年	外部遮へい壁 他	28.2～54.8	20.6
		1999～2002年	原子炉補助建屋 他	27.2～48.4	17.7
	3・4号機	2000～2007年	外部遮へい壁 他	30.8～54.5	24.5
		2007年	タービン建屋(架台)	57.1～66.2	20.6
大飯	1・2号機	2001～2002年	内部コンクリート	37.2～55.0	24.5
		2002～2007年	外部遮へい壁 他	38.1～49.8	20.6
		1999年	原子炉補助建屋	41.3～48.5	17.7
	3・4号機	2000～2001年	原子炉補助建屋	52.4～52.4	29.4

(2) 各ユニットとも、品質管理記録等(施工管理要領書、使用前検査記録等)により、コンクリート工事が適切に施工されていたことを確認している。また、美浜1・2号機、高浜1～4号機および大飯3・4号機ではフライアッシュを使用しているが、適切に施工されていたことを確認している。

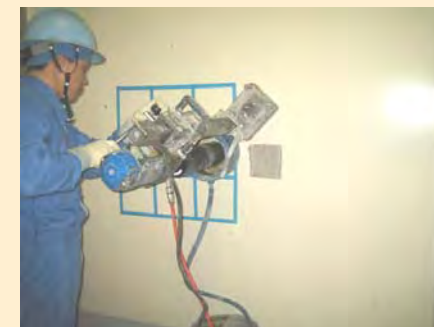
コア採取状況

- ・ 実機建屋のコンクリートからコアを採取し、破壊試験を行い強度を確認している。なお、コアは全て表層部から採取したものである。

号機	試験実施年	コア採取建屋	部位	試験結果 (N/mm ²)	設計基準強度 (N/mm ²)
1号機	1996年	原子炉建屋	基礎	40.7	24.5
		原子炉建屋	壁	37.0	
		タービン建屋	架台	31.9	22.1
2号機	1997年	原子炉建屋	壁	38.8	23.6
		原子炉補助建屋	壁	45.0
