新耐震指針に照らした耐震安全性評価  
のうち活断層評価について  
(敦賀半島周辺の断層評価)

平成20年6月23日

日本原子力発電株式会社  
関西電力株式会社  
独立行政法人 日本原子力研究開発機構

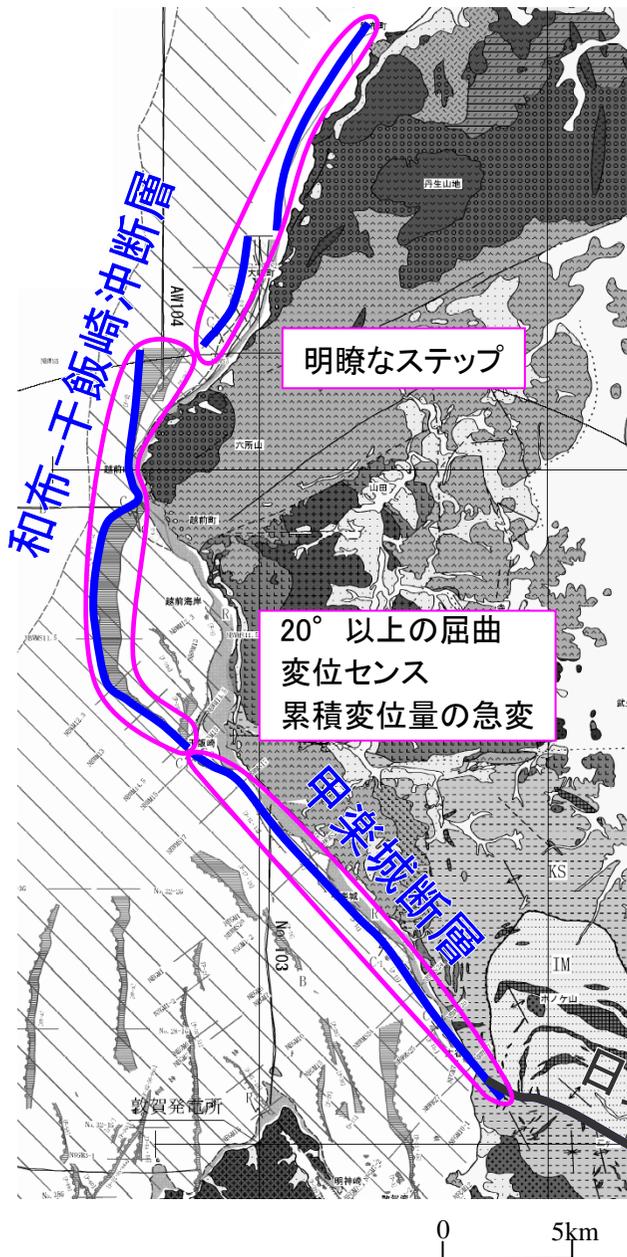
## 断層の連続性

越前海岸沿岸部に海成段丘面を隆起させる東側隆起の海域断層

(海成段丘面の分布標高が高い鮎川, 和布の前面にも海域断層を推定)

甲楽城断層(海域)は大谷南方の陸域断層に連続

陸域では, 走向を徐々に変え, 日野川断層に連続

## 断層の活動性

- ・後期更新世以降の活動あり
- ・和布-干飯崎沖断層と甲楽城断層では, 走向・傾斜や変位センスに差異が認められる

断層破碎幅が急激に小さくなり, 中期中新世の安山岩岩脈に影響を与えていないことから, 大谷付近では少なくとも後期更新世以降の活動はない

河成中位段丘面に影響を与えていないことから, 後期更新世以降の活動はない

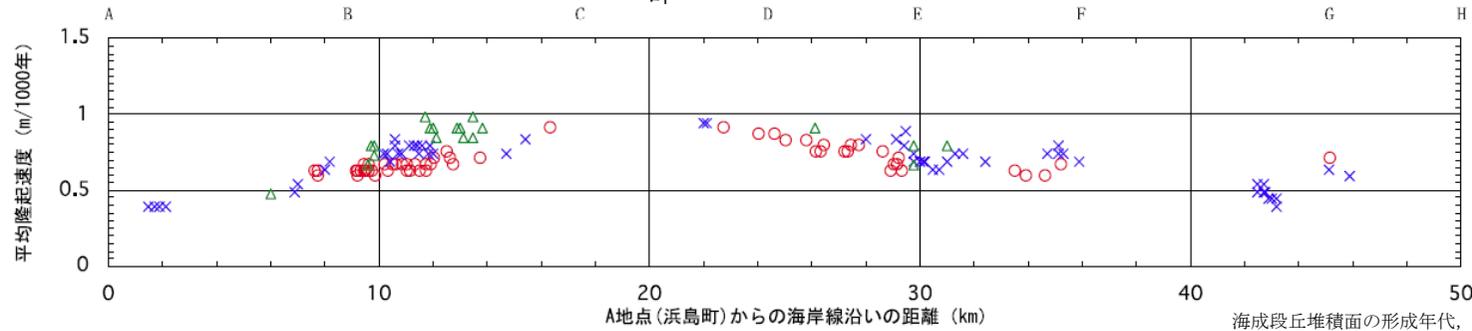
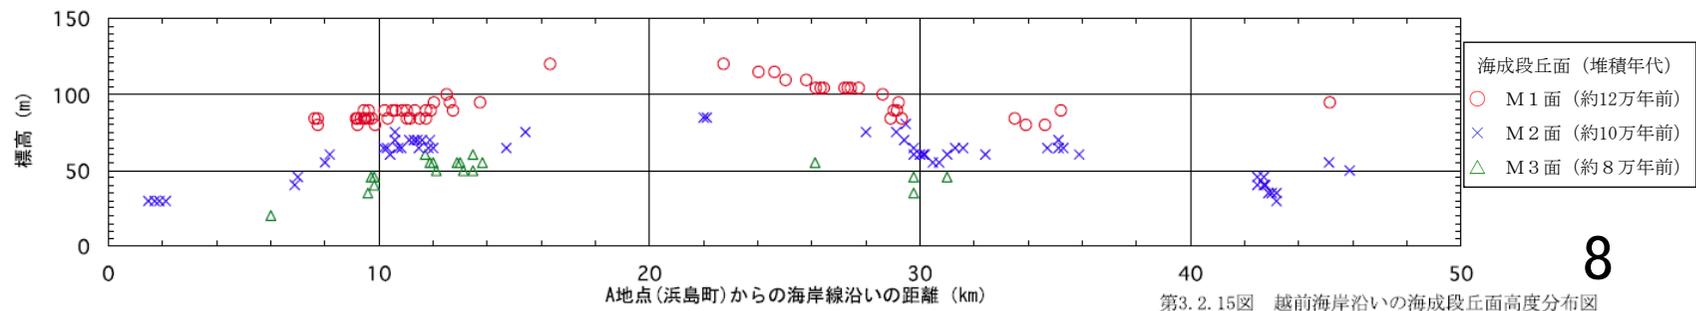
第3.2.15図 越前海岸沿いの海成段丘面高度分布図

海成段丘面の隆起速度は、後期更新世を通して概ね等速

①後期更新世の海成段丘面は、越前岬～大味付近で標高が高い

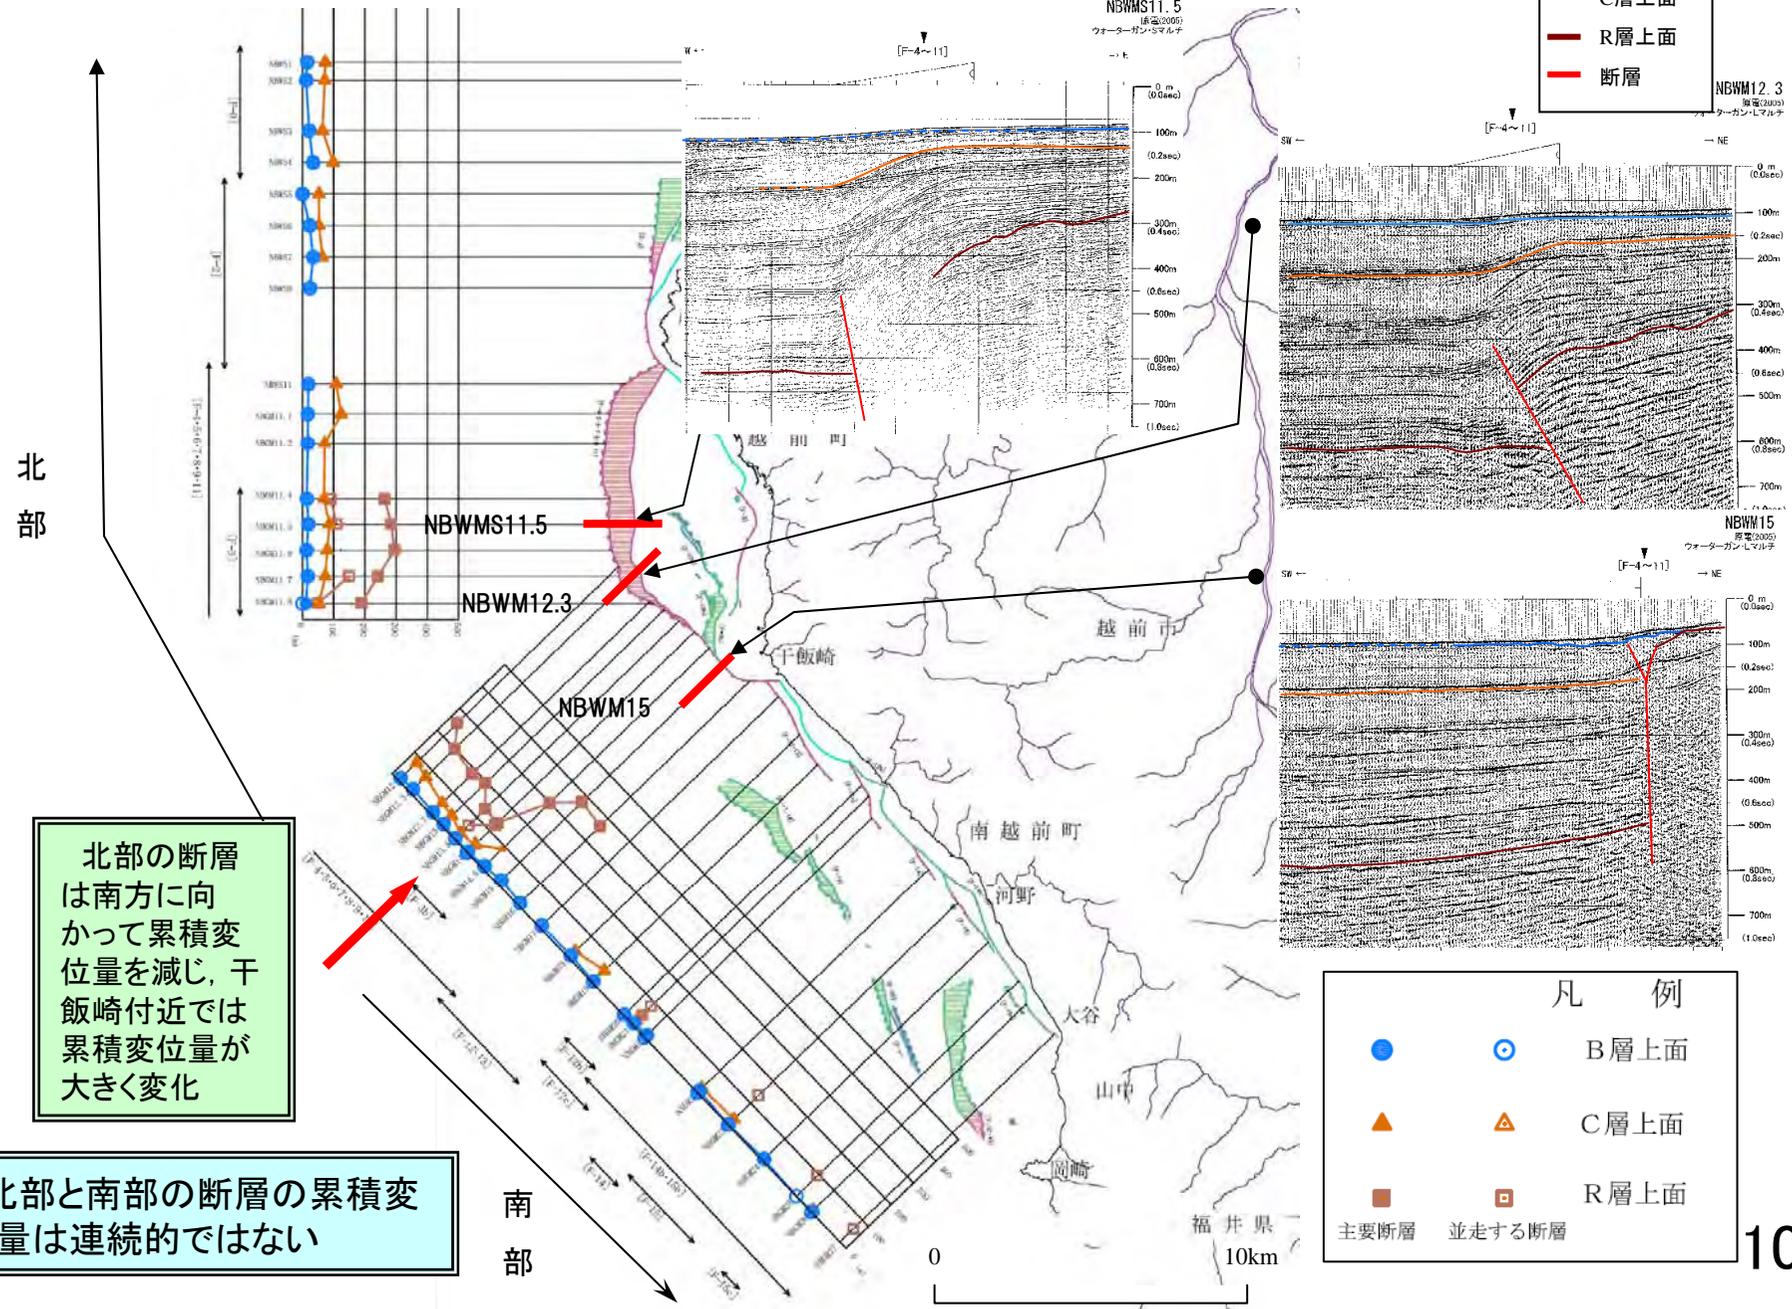
北部の断層は南方に向かって累積変位量を減じ、干飯崎付近では累積変位量が大きく変化

北部と南部の断層の累積変位量は連続的ではない

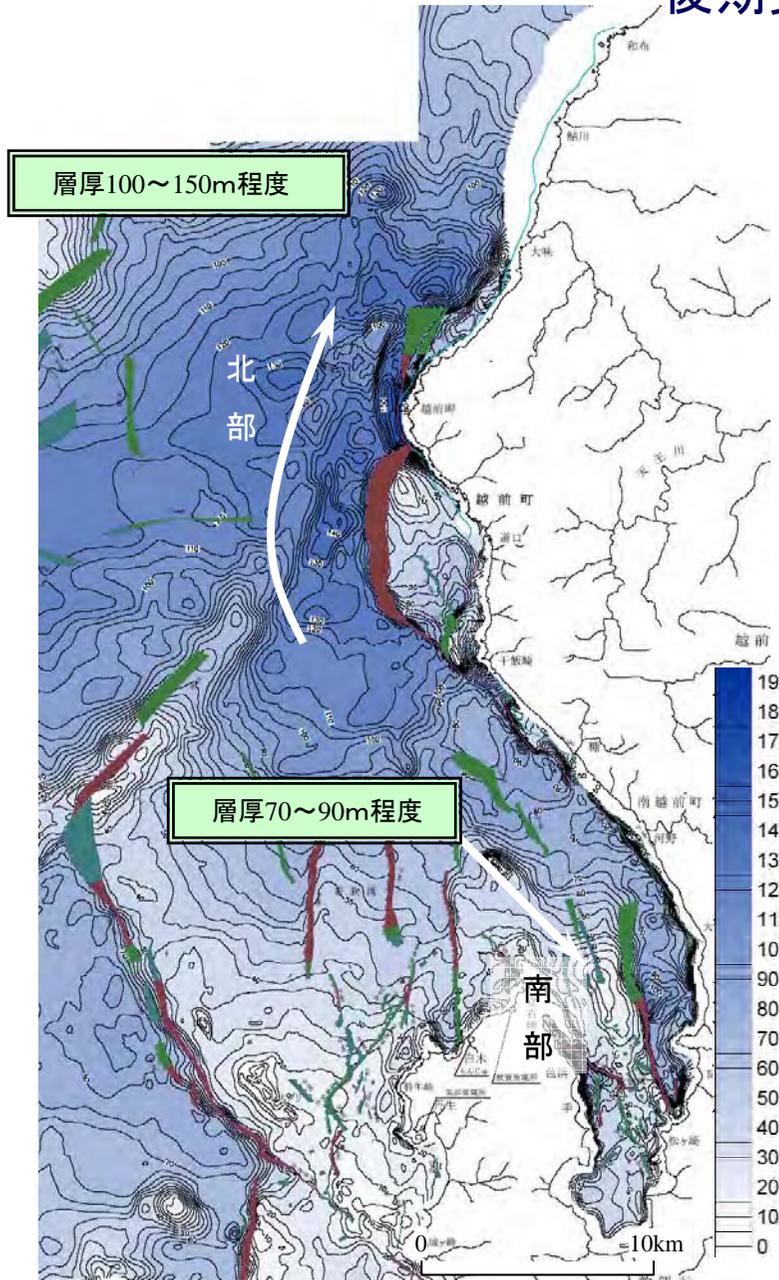
後期更新世以降の地層の厚さは、北部の方が南部より大きい

後期更新世以降、北部の方が南部より縦ずれ量が大きく、断層運動による沈降量が大きいことが示唆される

北部と南部の特徴を踏まえ、次のように呼称  
(北部)和布-干飯崎沖断層 (南部)甲楽城断層

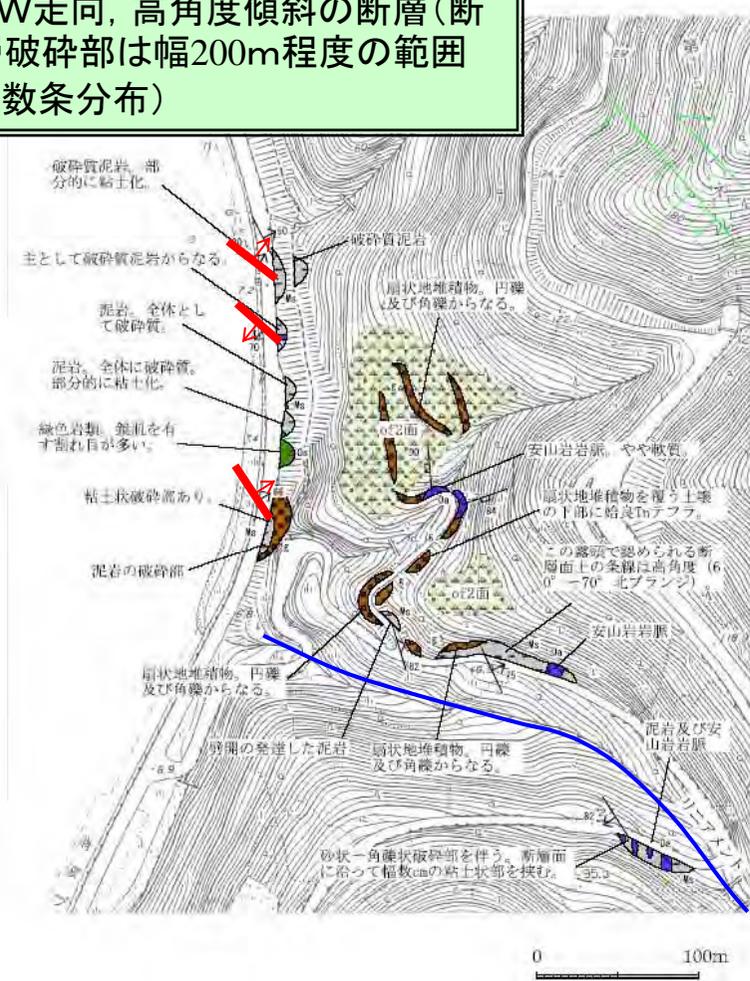
海域断層南方延長部の海岸にNW走向, 高角度傾斜の断層(断層破碎部は幅200m程度の範囲で数条分布)

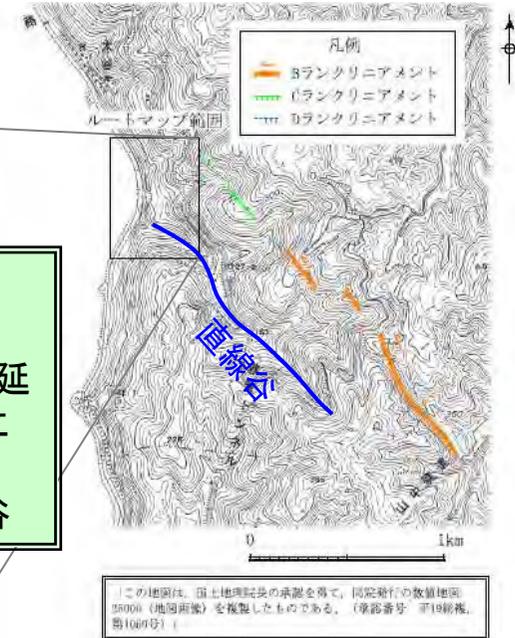
甲楽城断層(海域)南方延長陸域にNW方向の直線谷

甲楽城断層(海域)の南部は、ベイケール調査などから陸域(大谷付近)の断層に連続

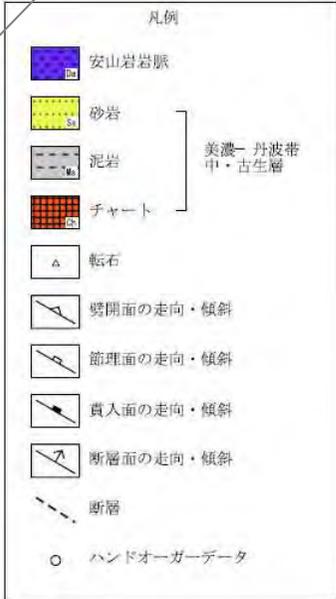
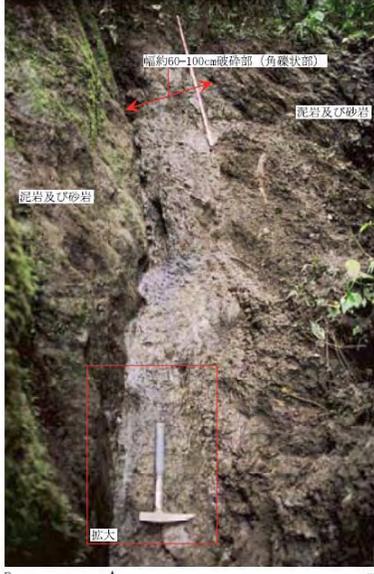
直線谷と同じ方向の断層破砕部 (幅約60~100cmの角礫状破砕部)

直線谷の谷頭付近にも断層破砕部を確認

- ・甲楽城断層(海域)は、大谷南東方の陸域断層と連続
- ・谷頭付近の断層は断層破砕幅が急激に小さくなり、中期中新世の安山岩岩脈を変位させていないことから、谷頭付近では後期更新世以降の活動はないと判断される

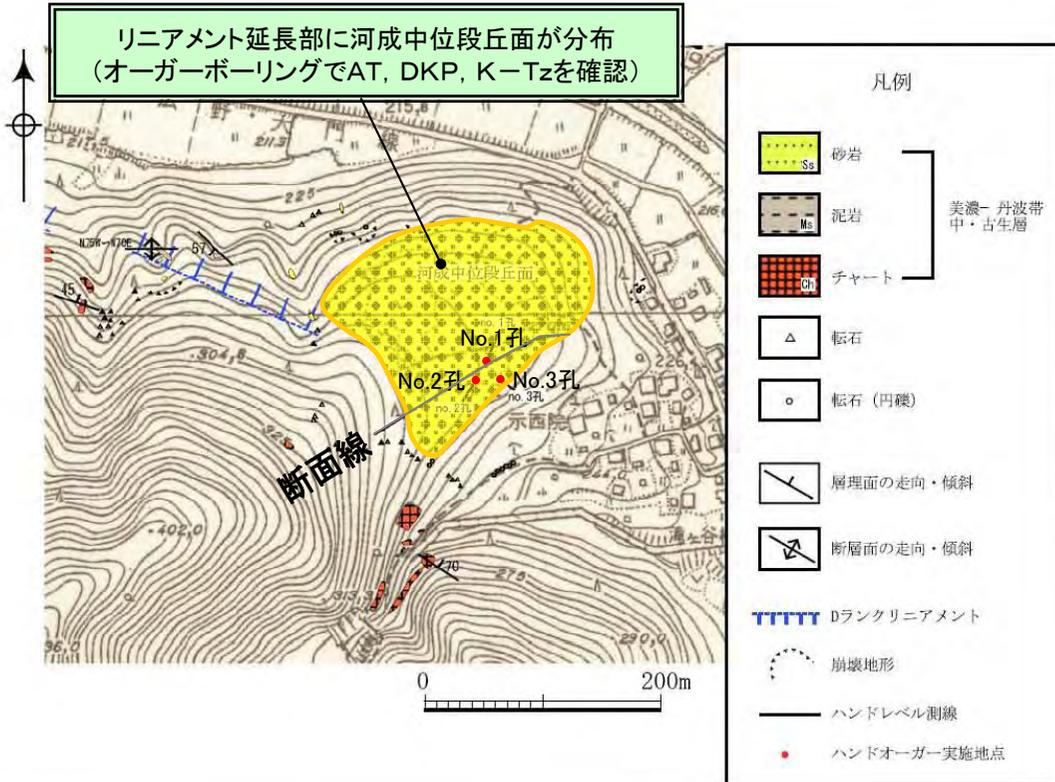
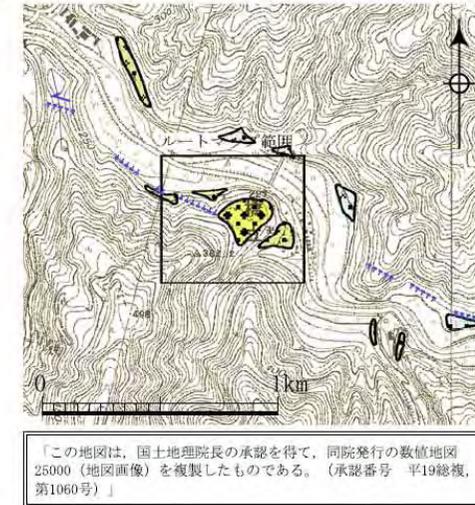
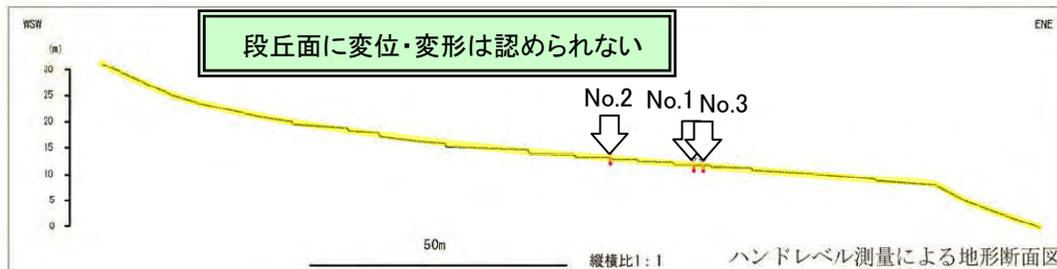
日野川断層は後期更新世以降の活動はないと考えられる

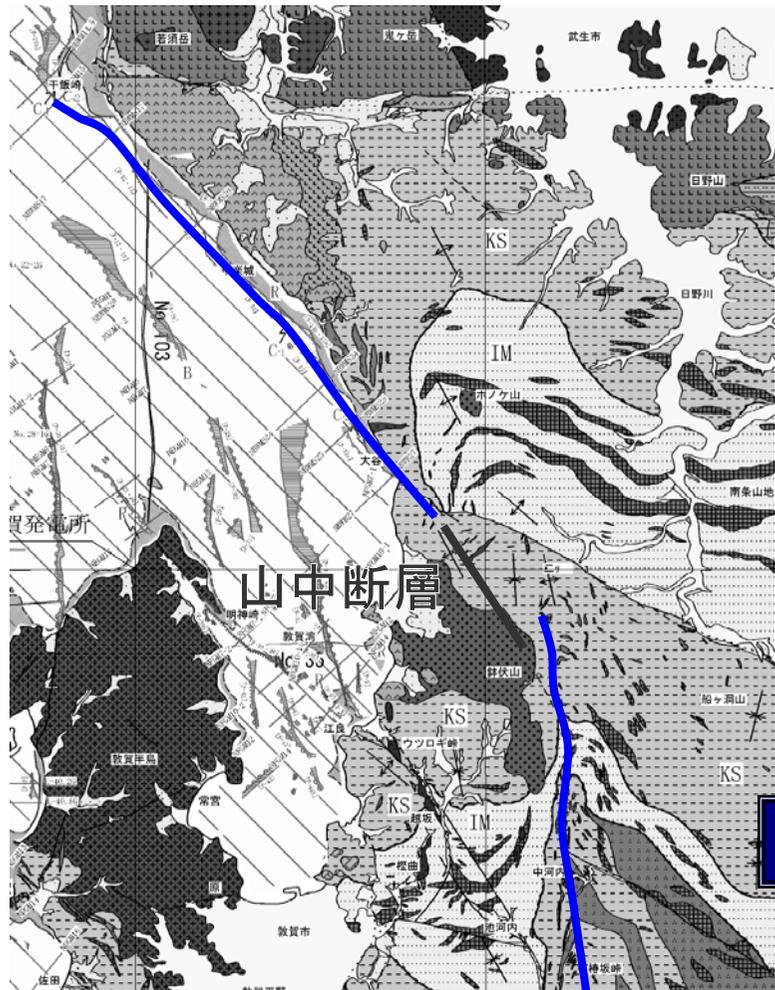
## 断層の連続性

リニアメント付近には規模の小規模な破碎帯が認められる

## 断層の活動性

破碎部は膨縮し直線性も低いことから、少なくとも後期更新世以降の活動は示唆されない

中期中新世の流紋岩岩脈に影響を与えておらず、文献が活構造の推定根拠としている数百mの左横ずれはないことから、少なくとも後期更新世以降の活動はない

山中断層は耐震設計上考慮対象外

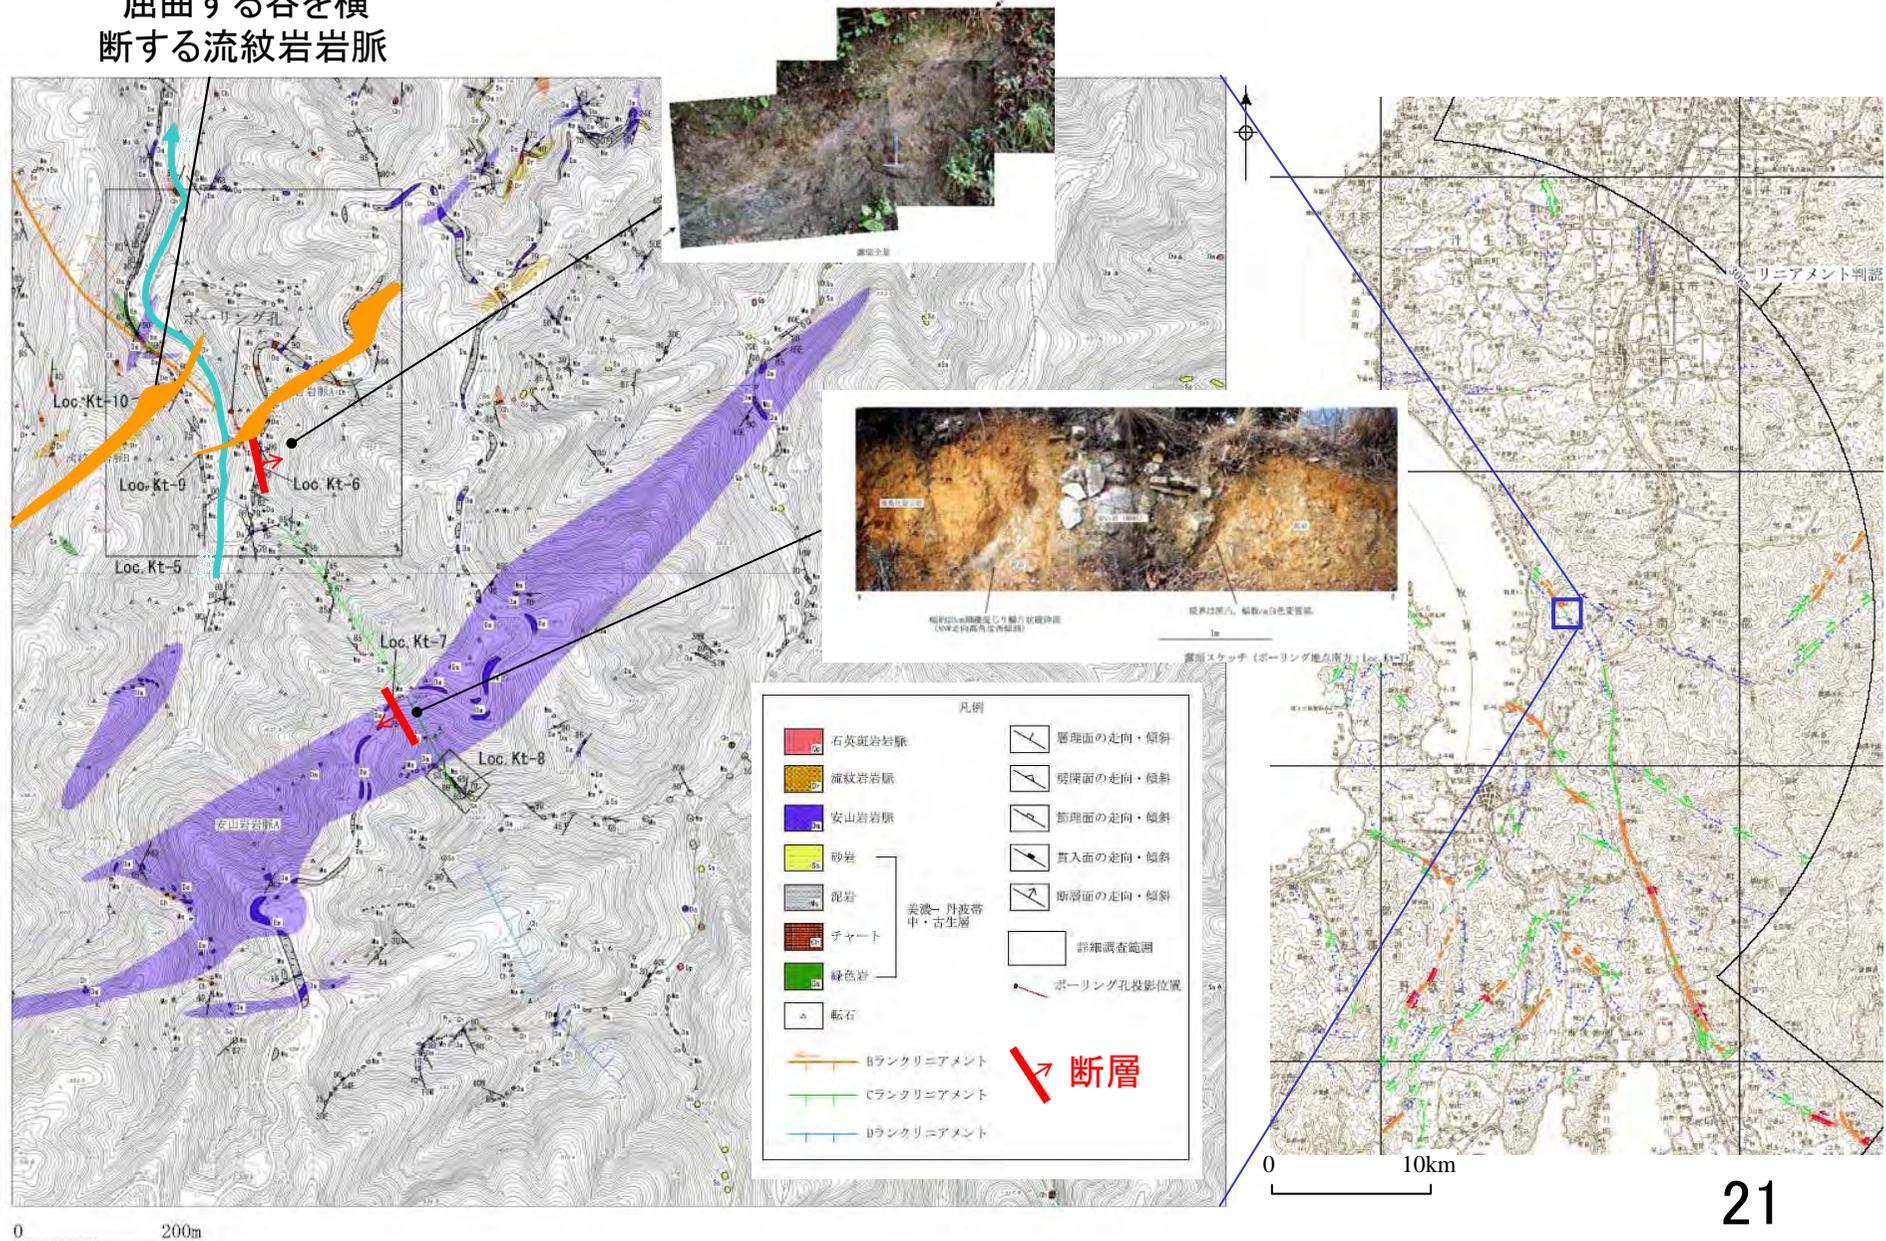
屈曲する谷を横断する流紋岩岩脈

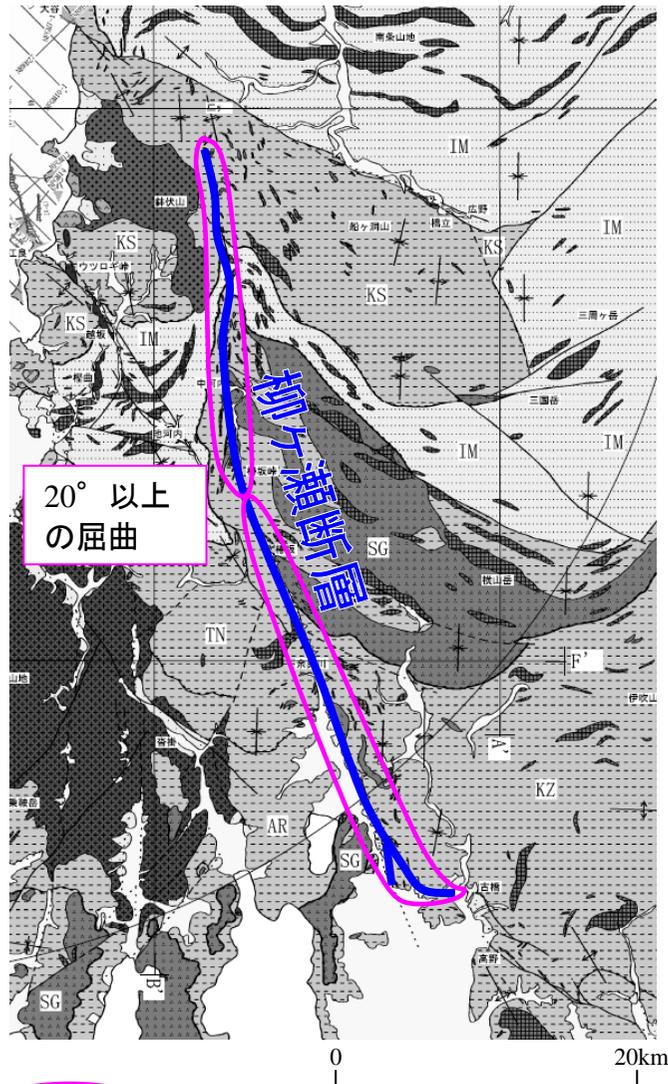
## 断層の連続性

褶曲軸に位置する直線性の高い断層からなる

南端付近では、分岐し、走向が東側へ変化する傾向が見られ、南方の鍛冶屋断層と連続する明瞭な断層はない

## 断層の活動性

北部では、中期中新世の安山岩岩脈に影響を与えていないことから、少なくとも後期更新世以降の活動はない

後期更新世以降の活動が認められる

## 活動セグメント

柳ヶ瀬断層北部セグメント  
 柳ヶ瀬断層南部セグメント

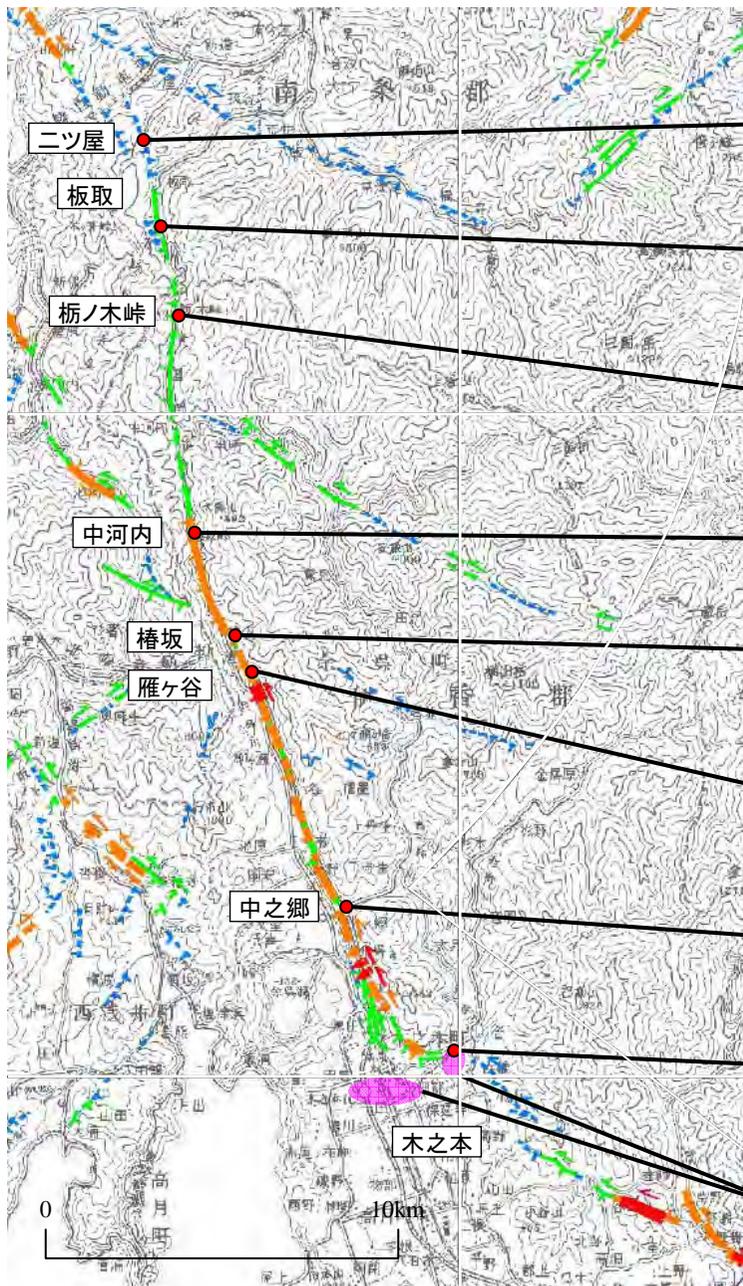
**電気事業者**  
安山岩岩脈がリニアメントを横断して連続していることから少なくとも約1,800万年前以降活動していない

**福井県(1998)**  
約10万年前以降の断層活動の存在は疑わしい

**武藤他(1981)**  
34,250y.B.P.以前の扇状地性堆積物に断層変位を与えていない  
**電気事業者**  
44,810±810y.B.P.の木片を含む扇状地堆積物に変位は認められない

**吉岡他(1998)**  
断層は鬼界アカホヤテフラ(約7,300年前)を含む地層に覆われている

**杉山他(1993)**  
最新活動時期は1,200年代後半～1,400年代初頭に起きた可能性がある

**武藤(1981)**  
4,180±140y.B.P., 4,180±150y.B.P.の腐植土層に変位を与えている  
**電気事業者**  
縄文土器を含む腐植土に変位を与えている

**武藤(1981)**  
断層によって切られている腐植土層中の14C年代は28,300±450y.B.P.

**電気事業者**  
河成中位段丘面に変位・変形は認められない。  
河成中位段丘面を覆う地層には鬼界葛原テフラ(約9.5万年前)を含む

**電気事業者**  
産総研の反射法地震探査記録を事業者が再解析した結果、音響基盤(美濃一丹波帯中・古生層)に断層は推定されない

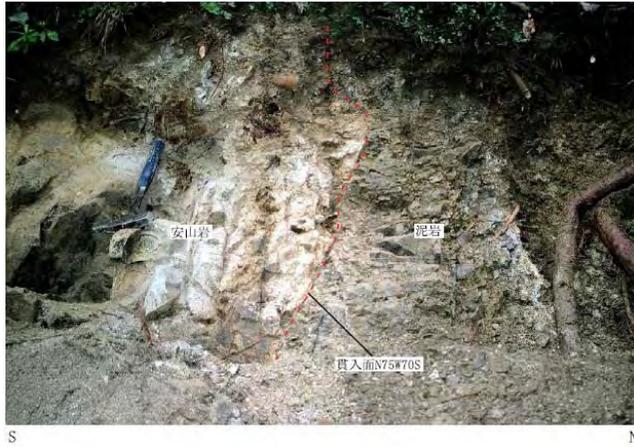
柳ヶ瀬断層北方延長位置において、幅約20mの安山岩岩脈が連続して分布していることから、この付近では後期更新世以降の活動はないと判断

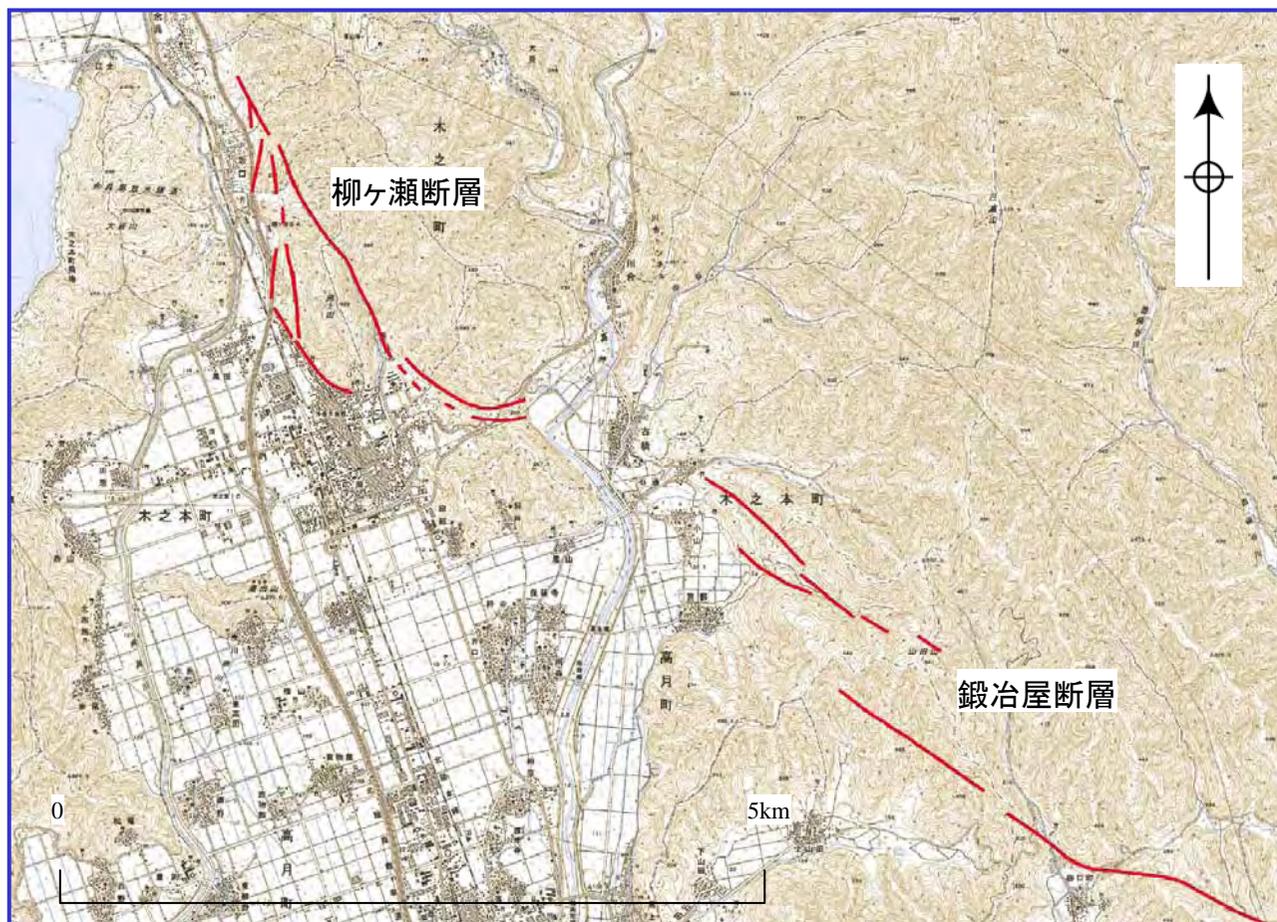
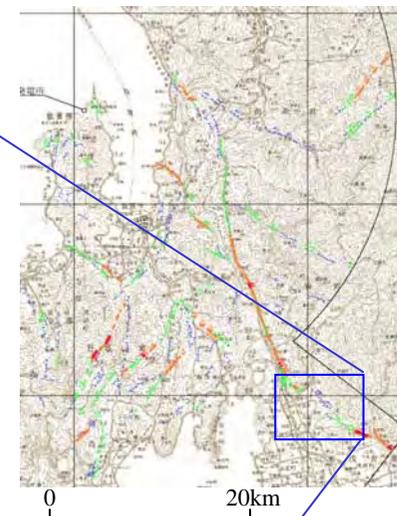
木之本付近において柳ヶ瀬断層及び鍛冶屋断層は屈曲し、それぞれのリニアメント及び断層の分布は断層の末端形状の特徴を呈している

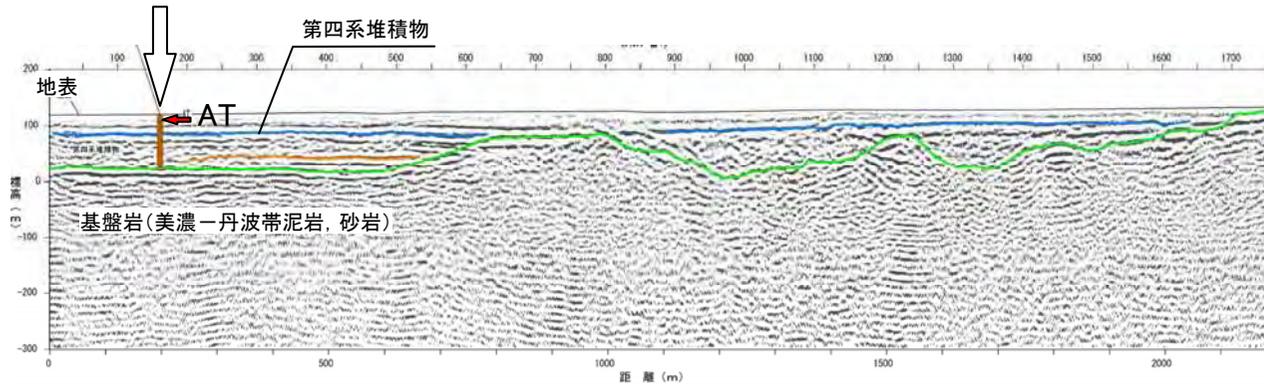
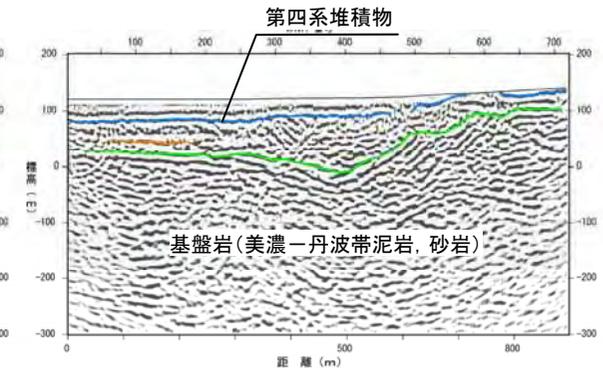
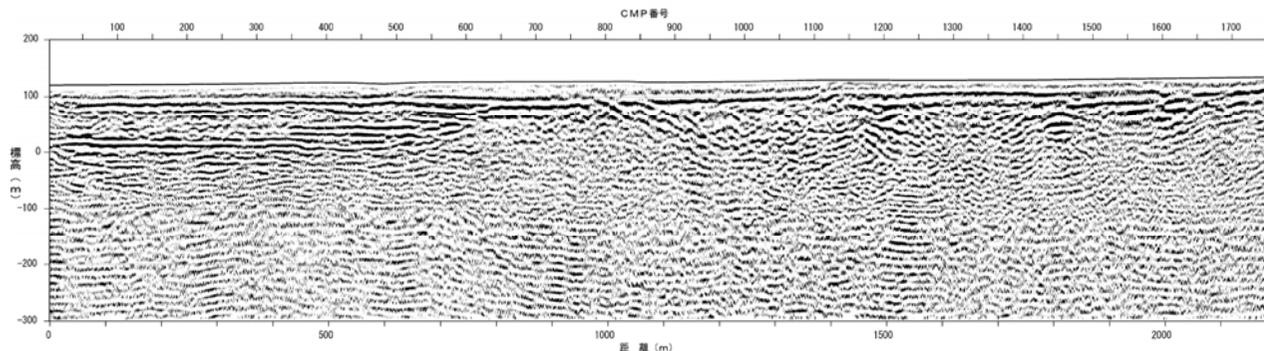
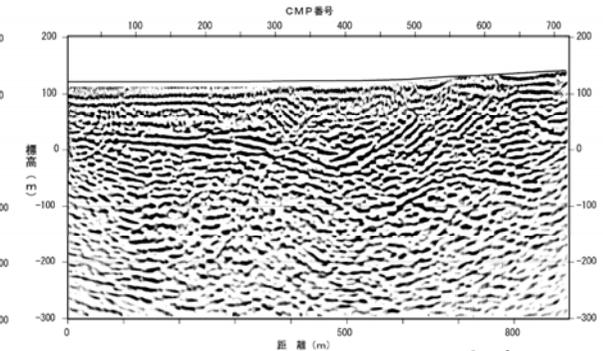
柳ヶ瀬断層と鍛冶屋断層を連続させるような明瞭な断層構造は認められない

旧地質調査所が木之本地区で実施した反射法地震探査記録を再解析した結果、柳ヶ瀬断層南方延長部の基盤岩には断層は推定されない
