# 新耐震指針に照らした耐震安全性評価 のうち活断層評価について

(大飯発電所, 高浜発電所の断層評価)

平成20年9月15日

関 西 電 力 株 式 会 社

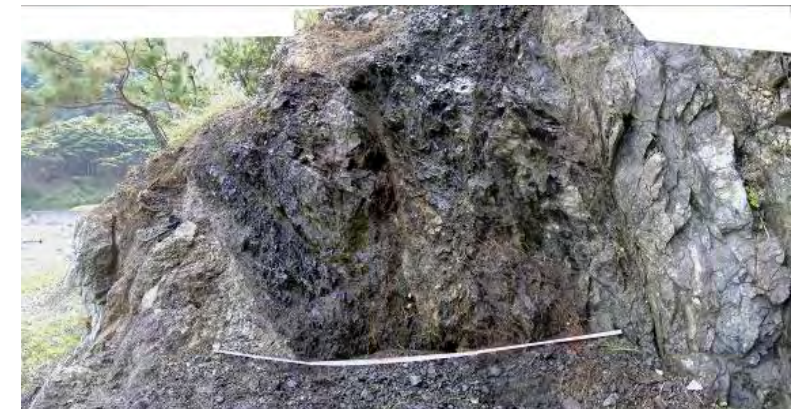
破砕帯露頭写真 (Loc.O2-1)

- ・超苦鉄質岩と変斑れい岩との境界の断層
- ・固結した角礫状～砂状破砕帯を確認

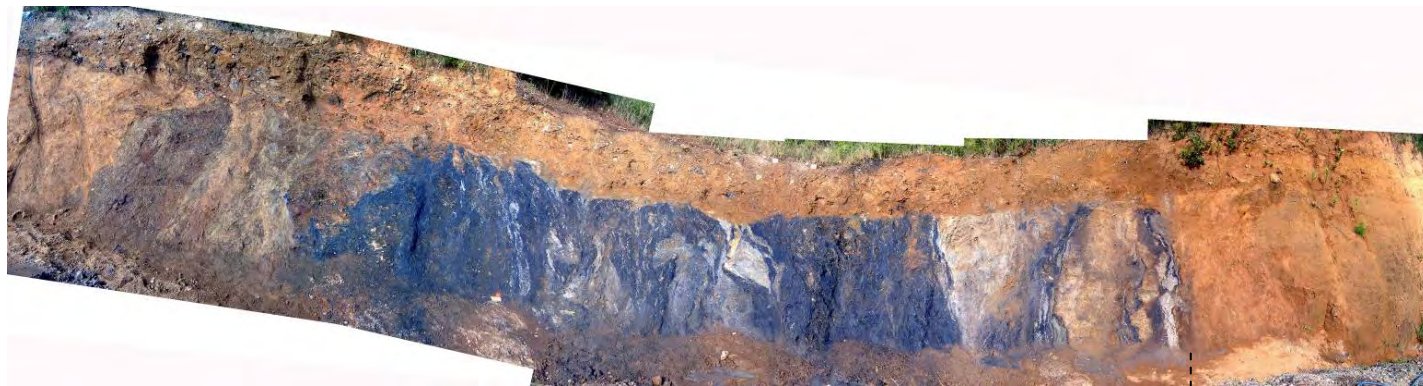
破碎帯露頭写真 (Loc.O2-2)

幅広い破碎帯は、  
K-Tzテフラの降灰層準  
を含む中位段丘堆積  
物に覆われ、その堆積  
物には変位・変形は認  
められない。

K-Tz: 鬼界葛原テフラ  
(約9.5万年前)

破碎帯(緑色岩類・大島層が破碎) ← → 緑色岩類

- ・破砕帯を覆う中位段丘堆積物に変位・変形は認められない。
- ・海域延長部において、後期更新世以降の地層に変位・変形なし。

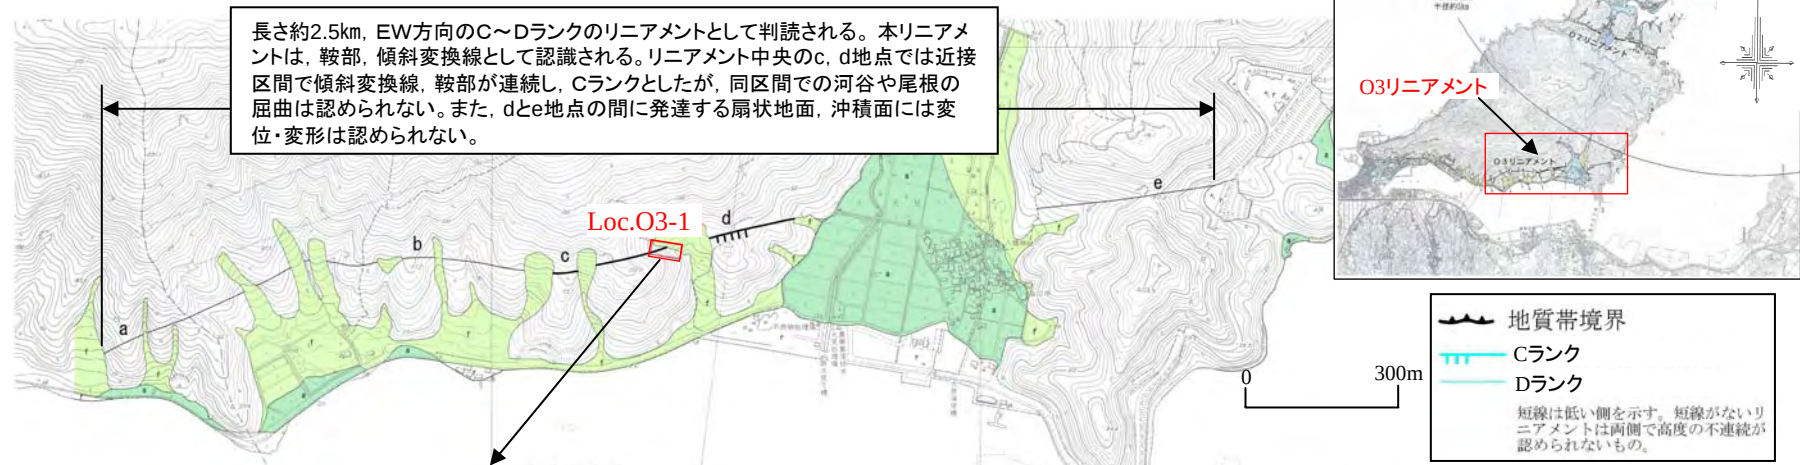
- ・幅20m程度の剥ぎ取り調査を行った。
- ・超苦鉄質岩と超丹波帯頁岩及び安山岩岩脈が分布し、リニアメント直下では超苦鉄質岩と安山岩がリニアメント方向とほぼ調和的な走向の断層で接している。

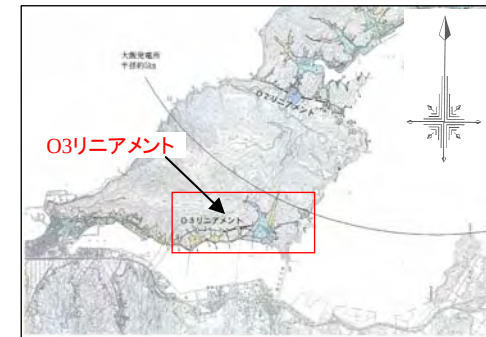
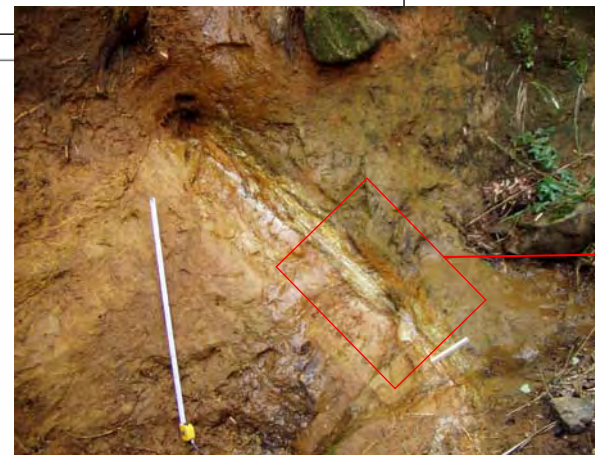
Loc.O3-1露頭写真

・断層は、全体にやや白く変質し、固結している破碎帯を伴い、リニアメント方向と斜交あるいは直交する固結した小断層に切られている。

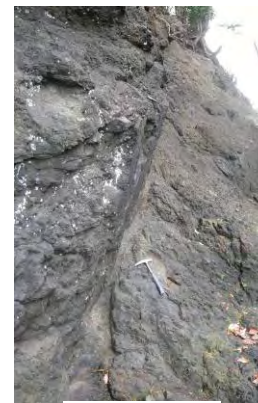
露頭写真

東側海岸には、大浦層頁岩と内浦層群安山岩が分布。そこにはリニアメントと同じ方向の固結した断層破碎帯が認められる。

T2リニアメント周辺の大浦層や内浦層群中のリニアメント方向の断層は固結している。
