福島第一原子力発電所事故を踏まえた
安全性向上対策実行計画の実施状況について

平成24年4月4日

関西電力株式会社

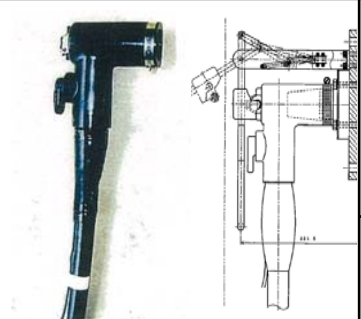
○空冷式非常用発電装置の接続コネクタの改良(作業効率化)

改良型(押し込み式)	旧型(ネジ込み式)
概要

<ul style="list-style-type: none"> ・難燃性ゴムに変更 ・抜き差し補助機構により小さな力で操作可能。 ・ゴム製のため軽量(2kg程度)

<ul style="list-style-type: none"> ・コネクタ頂部のネジ込みにより接続 ・ネジ込み機構のため、重量のある金属外装付き(10kg程度) ・接続に20分以上必要。
必要人数	<ul style="list-style-type: none"> ・1人/ユニットの体制で操作可能 ・加えて冗長性を確保 	<ul style="list-style-type: none"> ・2人/ユニットの体制

接続コネクタの改良による作業時間の短縮を図った

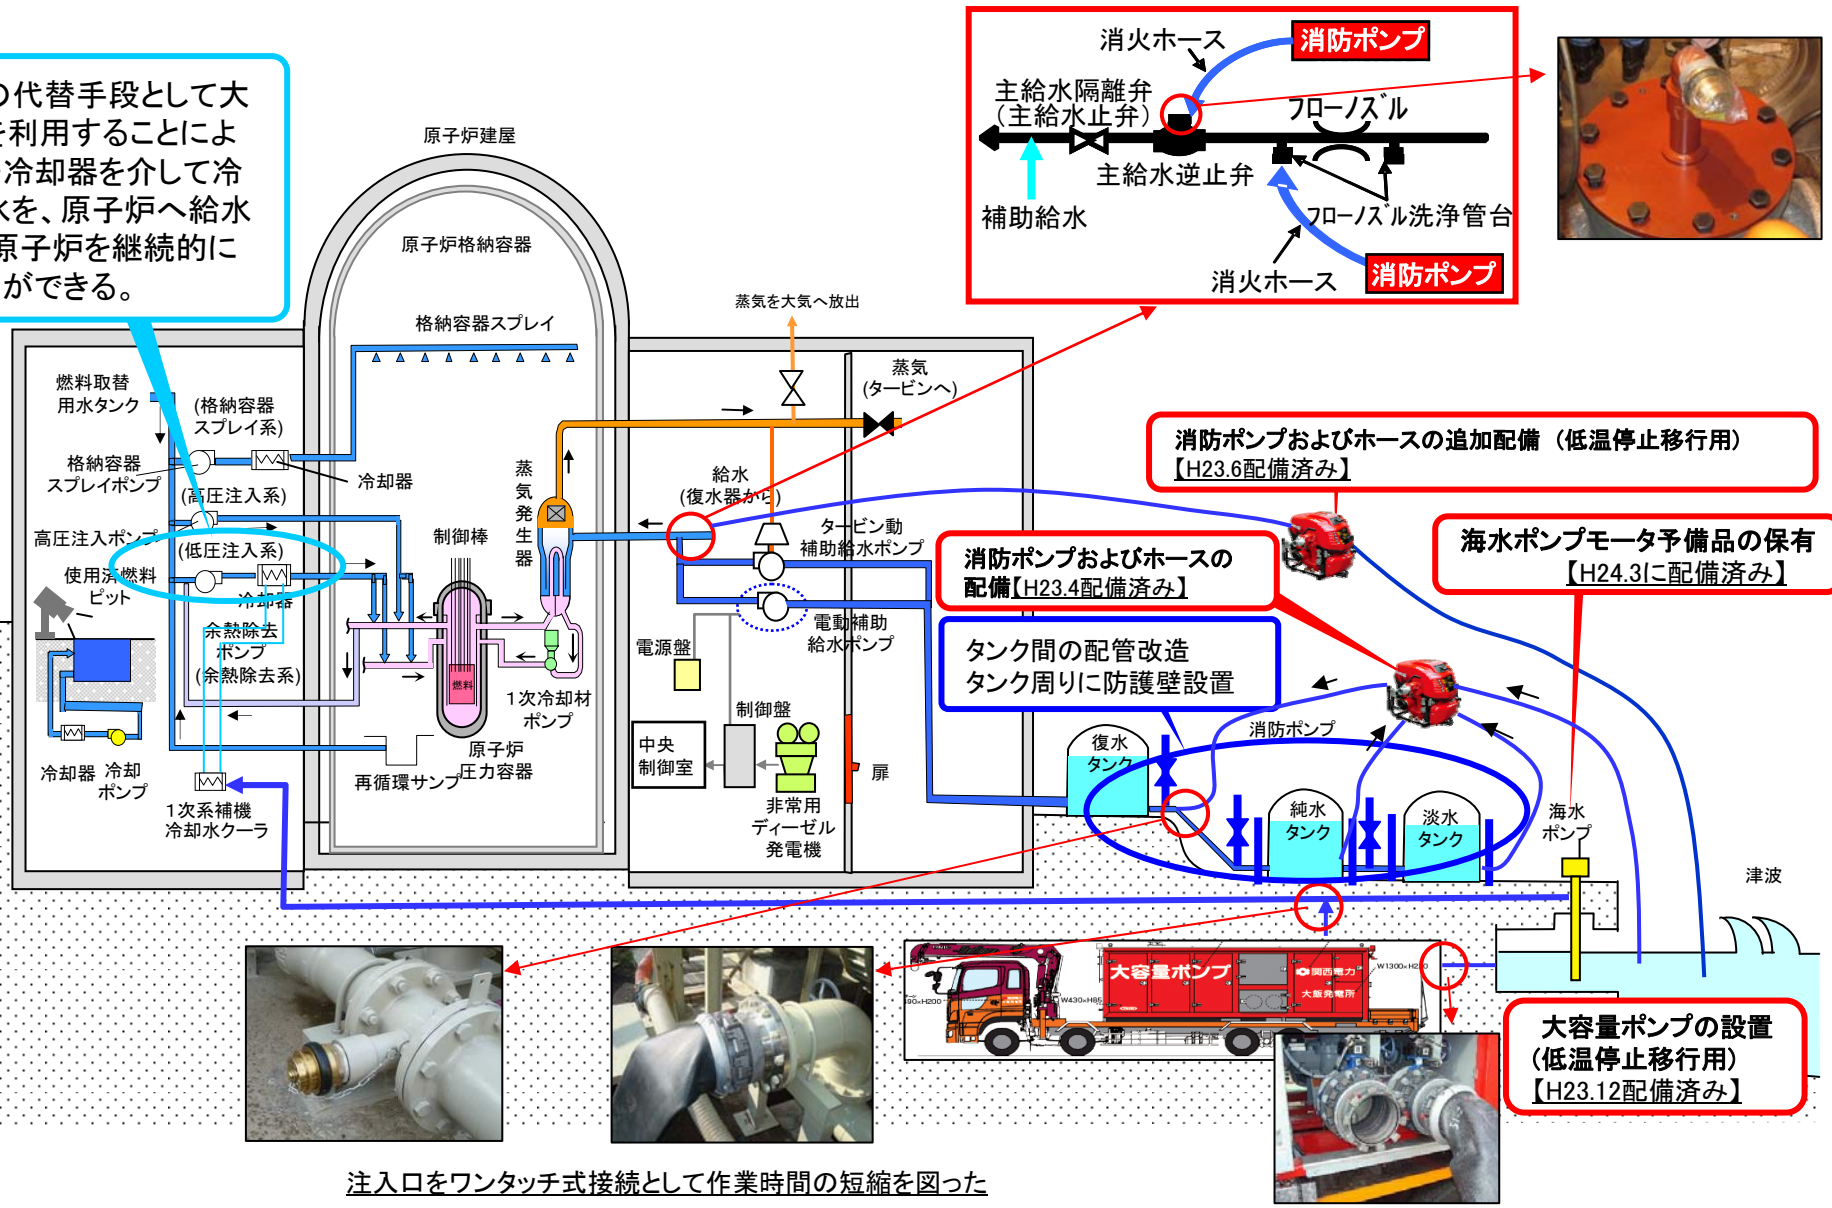
水源確保の取組み(2/4)

海水ポンプの代替手段として大容量ポンプを利用することにより、余熱除去冷却器を介して冷却した冷却水を、原子炉へ給水することで、原子炉を継続的に冷却することができる。

注入口をワンタッチ式接続として作業時間の短縮を図った

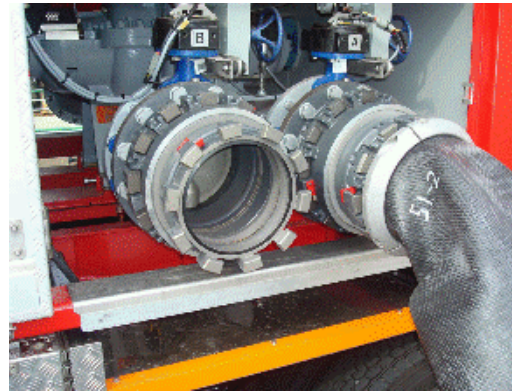
【大容量ポンプ本体との接続口】

ホースの接続は、ワンタッチ式となっており、ホースを押し込み回すことで接続が可能

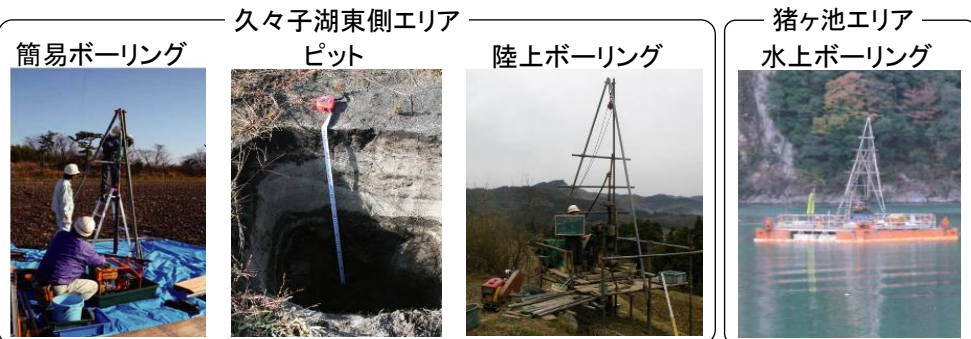
【試料採取方法イメージ】

- 簡易ボーリング ... 打ち込み式サンプラーにより地下試料を採取
- ピット ... 表層を掘削して地層確認、ならびに試料採取
- 陸上ボーリング ... ボーリングマシンにより地下試料を採取
- 水上ボーリング ... フロート台船上で掘削(基本的に陸上ボーリングと同じ)
