原子力安全専門委員会の中でいただいた御質問について

平成24年 4月 4日

日本原子力発電株式会社

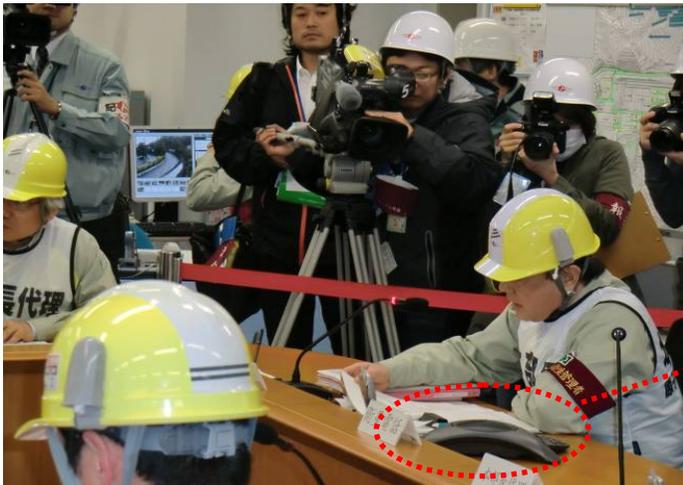
音声会議システム

衛星電話により通報・連絡を行うとともに、本店等と情報共有を実施。

音声会議システムを用いて、衛星電話の内容を災害対策本部内で共有。

課題等:衛星電話について、相手先の機種により電話番号の入力方法が異なるため、発信に手間取ることがあった。

⇒ 予め相手先の機種を確認し、入力方法を表示しておく。

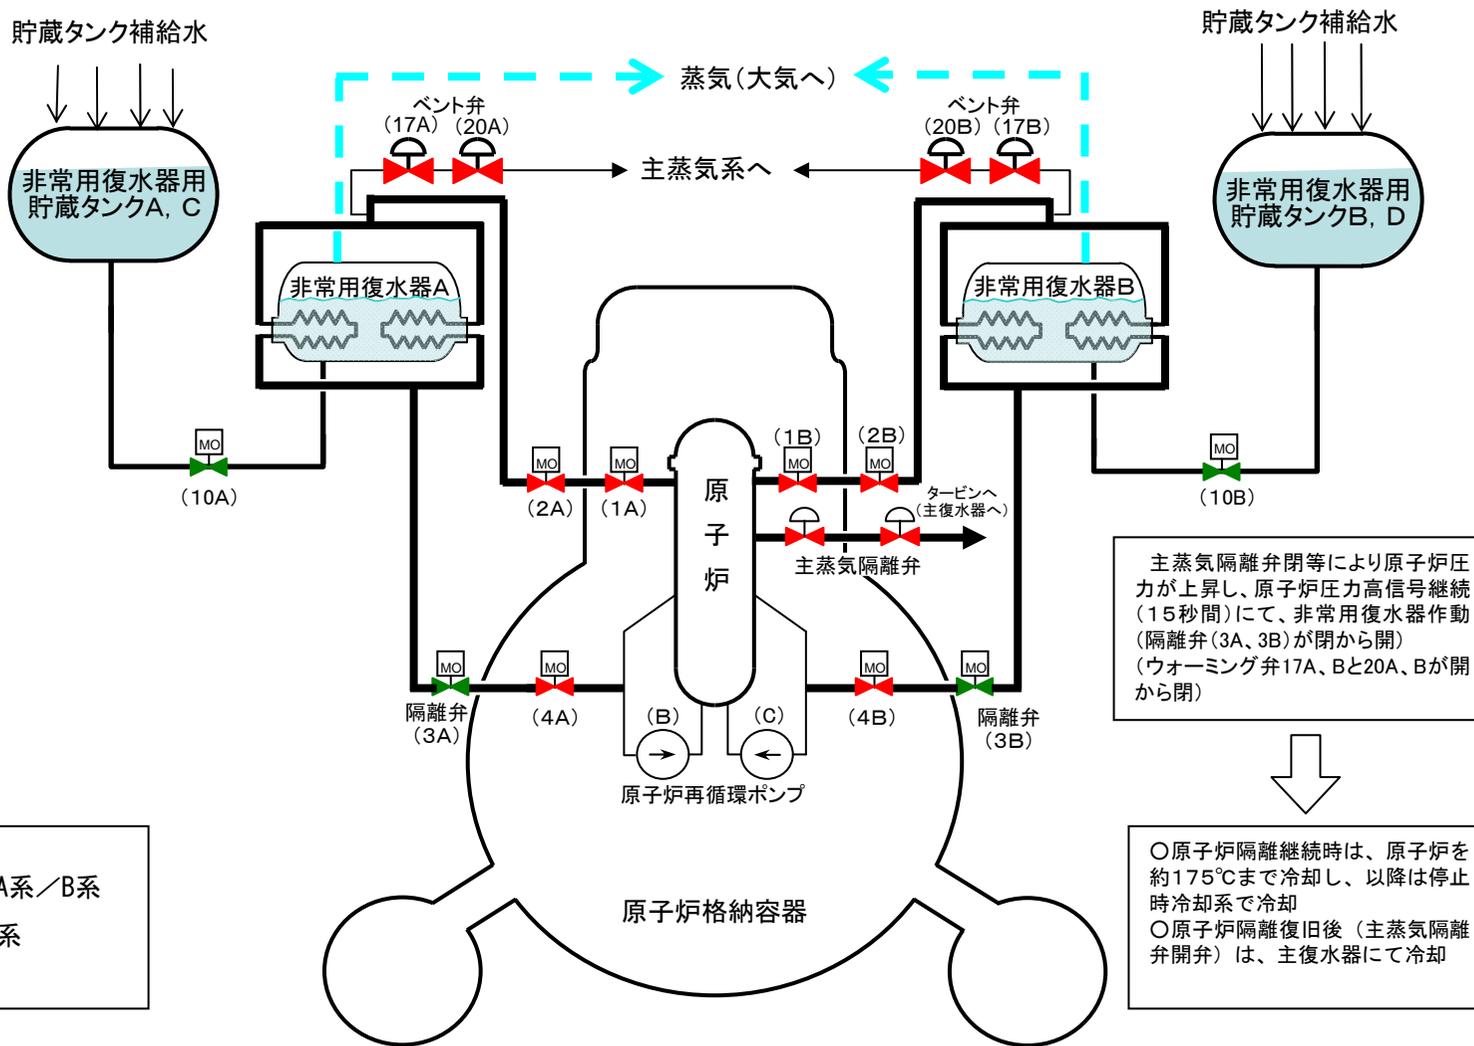
種類	横置U字管形
容量	31,860 kW (27.4 × 10 ⁶ kcal/hr)
胴部寸法	全長 12,000mm 内径 3,000mm 厚さ 16mm
温度	
一次側入口 (管側)	296°C
二次側入口 (胴側)	109°C
最高使用圧力	
一次側 (管側)	8.62MPa[gage] (87.9kg/cm ² g)
二次側 (胴側)	110.32kPa[gage] (1.125kg/cm ² g)
最高使用温度	
一次側 (管側)	301°C
二次側 (胴側)	121°C
加熱面積	103.2m ²
胴側有効保有水量	26,500kg
個数	2

電動弁駆動電源：

1A, 4A/1B, 4B : 交流非常用電源 A系/B系

2A, 3A, 10A/2B, 3B, 10B : 直流電源 A系/B系

制御回路電源： 直流電源 A系/B系

主蒸気隔離弁閉等により原子炉圧力が上昇し、原子炉圧力高信号継続(15秒間)にて、非常用復水器作動(隔離弁(3A, 3B)が閉から開)(ウォーミング弁17A, Bと20A, Bが開から閉)

○原子炉隔離継続時は、原子炉を約175°Cまで冷却し、以降は停止時冷却系で冷却

○原子炉隔離復旧後(主蒸気隔離弁開弁)は、主復水器にて冷却
