## 敦賀発電所敷地内の破砕帯の調査について

# 敷地内破砕帯に係る追加地質調査に係る現場実態調査について (日本原子力発電(株) 敦賀発電所)

新耐震指針に照らした耐震安全性評価  
敦賀発電所 敷地の地質・地質構造について  
現地調査資料

**耐震設計審査指針の改訂に伴う**  
**関西電力株式会社大飯発電所 3, 4 号機**  
**耐震安全性に係る評価について**  
**(基準地震動の策定及び主要な施設の耐震安全性評価)**

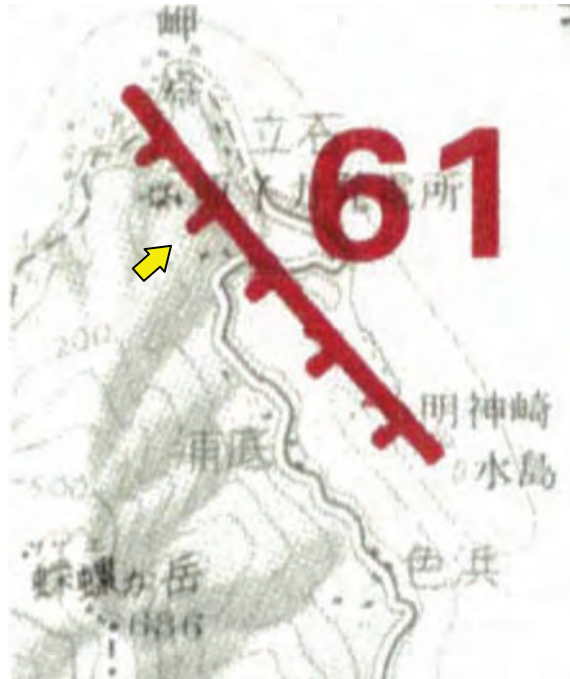
活断層研究会編  
「新編 日本の活断層(1991)」

- ・敷地及びその近傍に浦底断層が指摘されている。
- ・破碎帯に対応する変動地形は指摘されていない。

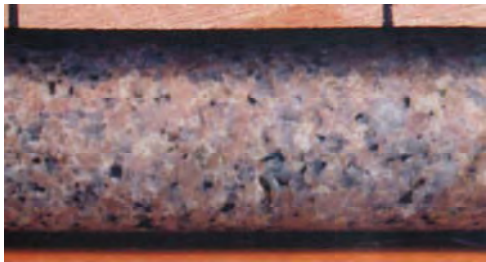
| 岩種名<br>地質記号 | | 写真(ボーリングコア) | 特 徴 |
|---|---|---|---|
| 江<br>若<br>花<br>崗<br>岩 | 黒雲母花崗岩<br>Gr | | <ul style="list-style-type: none"> <li>・完晶質等粒状組織</li> <li>・鉱物の粒径は、5mm前後</li> <li>・主たる鉱物組成は、カリ長石・斜長石・石英・黒雲母</li> <li>・形成年代は、カリウム・アルゴン法年代測定値が約66.6Maを示すことから、白亜紀後期～古第三紀と判断される。</li> </ul> |

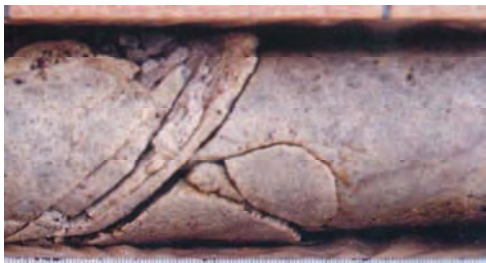
| 岩種名<br>地質記号 | | 写真(ボーリングコア) | 特 徴 |
|---|---|---|---|
| | アプライト<br>Ap | | <ul style="list-style-type: none"> <li>・完晶質等粒状組織</li> <li>・斑晶を少量含み、斑状組織を示す箇所も認められる</li> <li>・斑状組織を示す箇所での石基は、微晶質である</li> <li>・主たる鉱物組成は、石英・カリ長石・斜長石であり黒雲母は微量</li> <li>・形成年代は、カリウム・アルゴン法年代測定値が約64.2Maを示すことから、白亜紀後期～古第三紀と判断される</li> </ul> |

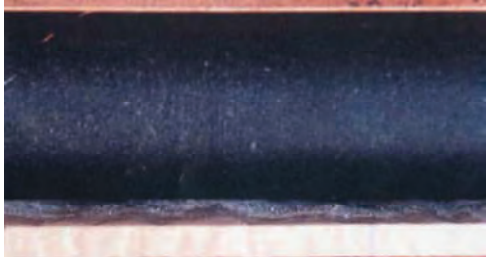
| 岩種名<br>地質記号 | | 写真(ボーリングコア) | 特 徴 |
|---|---|---|---|
| ドレライト<br>Do | | | <ul style="list-style-type: none"> <li>・填間状組織</li> <li>・粒径は、2mm以下</li> <li>・主たる鉱物組成は、斜長石・輝石であり、微量の不透明鉱物を伴う</li> <li>・形成年代は、カリウム・アルゴン法年代測定値が約21.1Maを示すことから、新第三紀中新世と判断される</li> </ul> |

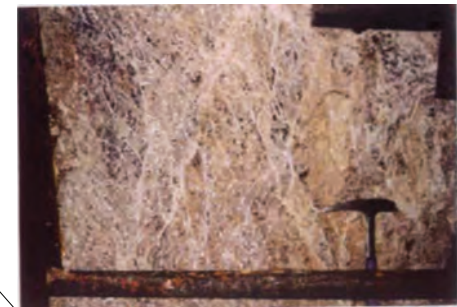
- ・破砕帯は、熱水変質作用を被っており、熱水変質作用による軟質化の程度、原岩組織の程度、色調から便宜的に3つに区分。
- ・一部の破砕帯については、条線が認められ、岩種境界に変位を与えていることを確認していることから、破砕帯は過去に断層運動を生じたものであると判断される。

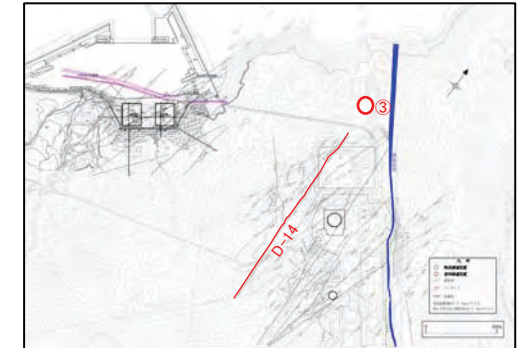
# N-S～NE-SW走向の破砕帯と上載地層の関係 D-14延長部の破砕帯

- A: 表土。腐植物多い。  
B: 砂質シルト。黄褐色 (10YR5/6)。礫径0.2～3cm。歪角～角礫。礫率1%。  
C: 細礫混じり砂質シルト。明褐色 (7.5YR5/6)～明赤褐色 (5YR5/8)。礫径0.5～3cm。歪角～角礫。礫率2%。  
D: 細礫混じり砂質シルト。赤褐色 (5YR5/8)。礫径0.2～2cm。歪角～角礫。礫率5%。  
E: 細礫混じり砂質シルト。締まっている。赤褐色 (5YR4/8)。礫径0.5～5cm。角礫。礫率5～30%。  
F: 細砂。明褐色 (7.5YR5/8)。  
G: 砂質シルト。明褐色 (7.5YR5/6)。礫径0.5～15cm。歪角礫。礫率15%  
H: 花崗斑岩。D[c. V, E]  
I: 花崗斑岩。CL[c. V, D]  
J: 花崗斑岩軟質劣化部  
①: せん断面N20° E60° W～N29° E64° W。粘土状破砕部を伴う。幅0.5～3cm。  
②: せん断面N16° E46° W  
③: 節理NS 30° W  
④: 節理N14° E66° W  
⑤: 節理N52° E79° W  
⑥: 節理N10° W86° W  
⑦: 節理N49° E84° W  
⑧: 節理N29° E83° W  
⑨: 節理N67° E74° W  
⑩: 節理N47° E81° W

- NE-SW方向、西傾斜の破砕帯が確認された。
- 幅0.5～3cmの直線性の高い白色粘土状部及び幅1m程度の軟質劣化部からなる。白色粘土状部の周囲には明瞭な変形構造はみられない。
- 破砕帯は、岩盤上面及び第四紀層に変位・変形を与えていない。
- 第四紀層中には、AT(約2.6～2.9万年前)及びK-Ah(約7,300年前)が含まれる。

破砕帯は、少なくともAT降灰以降に活動していないと判断される。

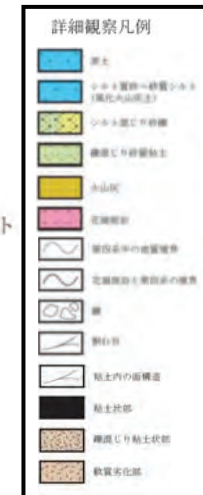
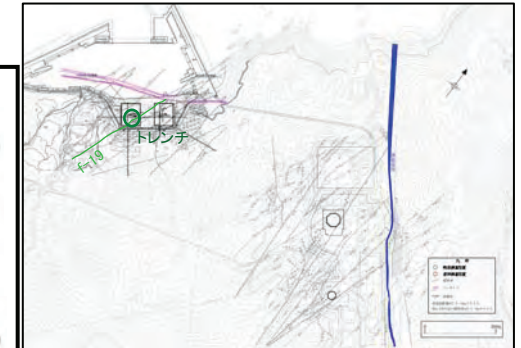
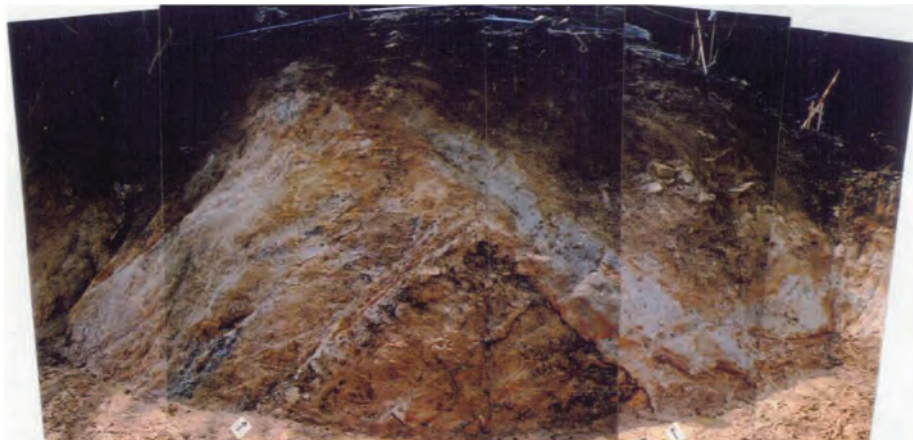
N-S～NE-SW走向の破砕帯と上載地層の関係 f-19破砕帯

- ・破砕帯は、NE-SW方向、東傾斜のものが確認された。
  - ・下盤側に明瞭で直線的な粘土状破砕部が見られる。近傍上盤側にはせん断による面構造が発達している。これより上盤側には風化を伴ったせん断構造が不明瞭な軟質劣化部が分布している。
- 
- ・破砕帯は、第四紀層に変位・変形を与えていない。
  - ・第四紀層中には、AT(約2.6～2.9万年前)が含まれる。

破砕帯は、少なくともAT降灰以降に活動していないと判断される。

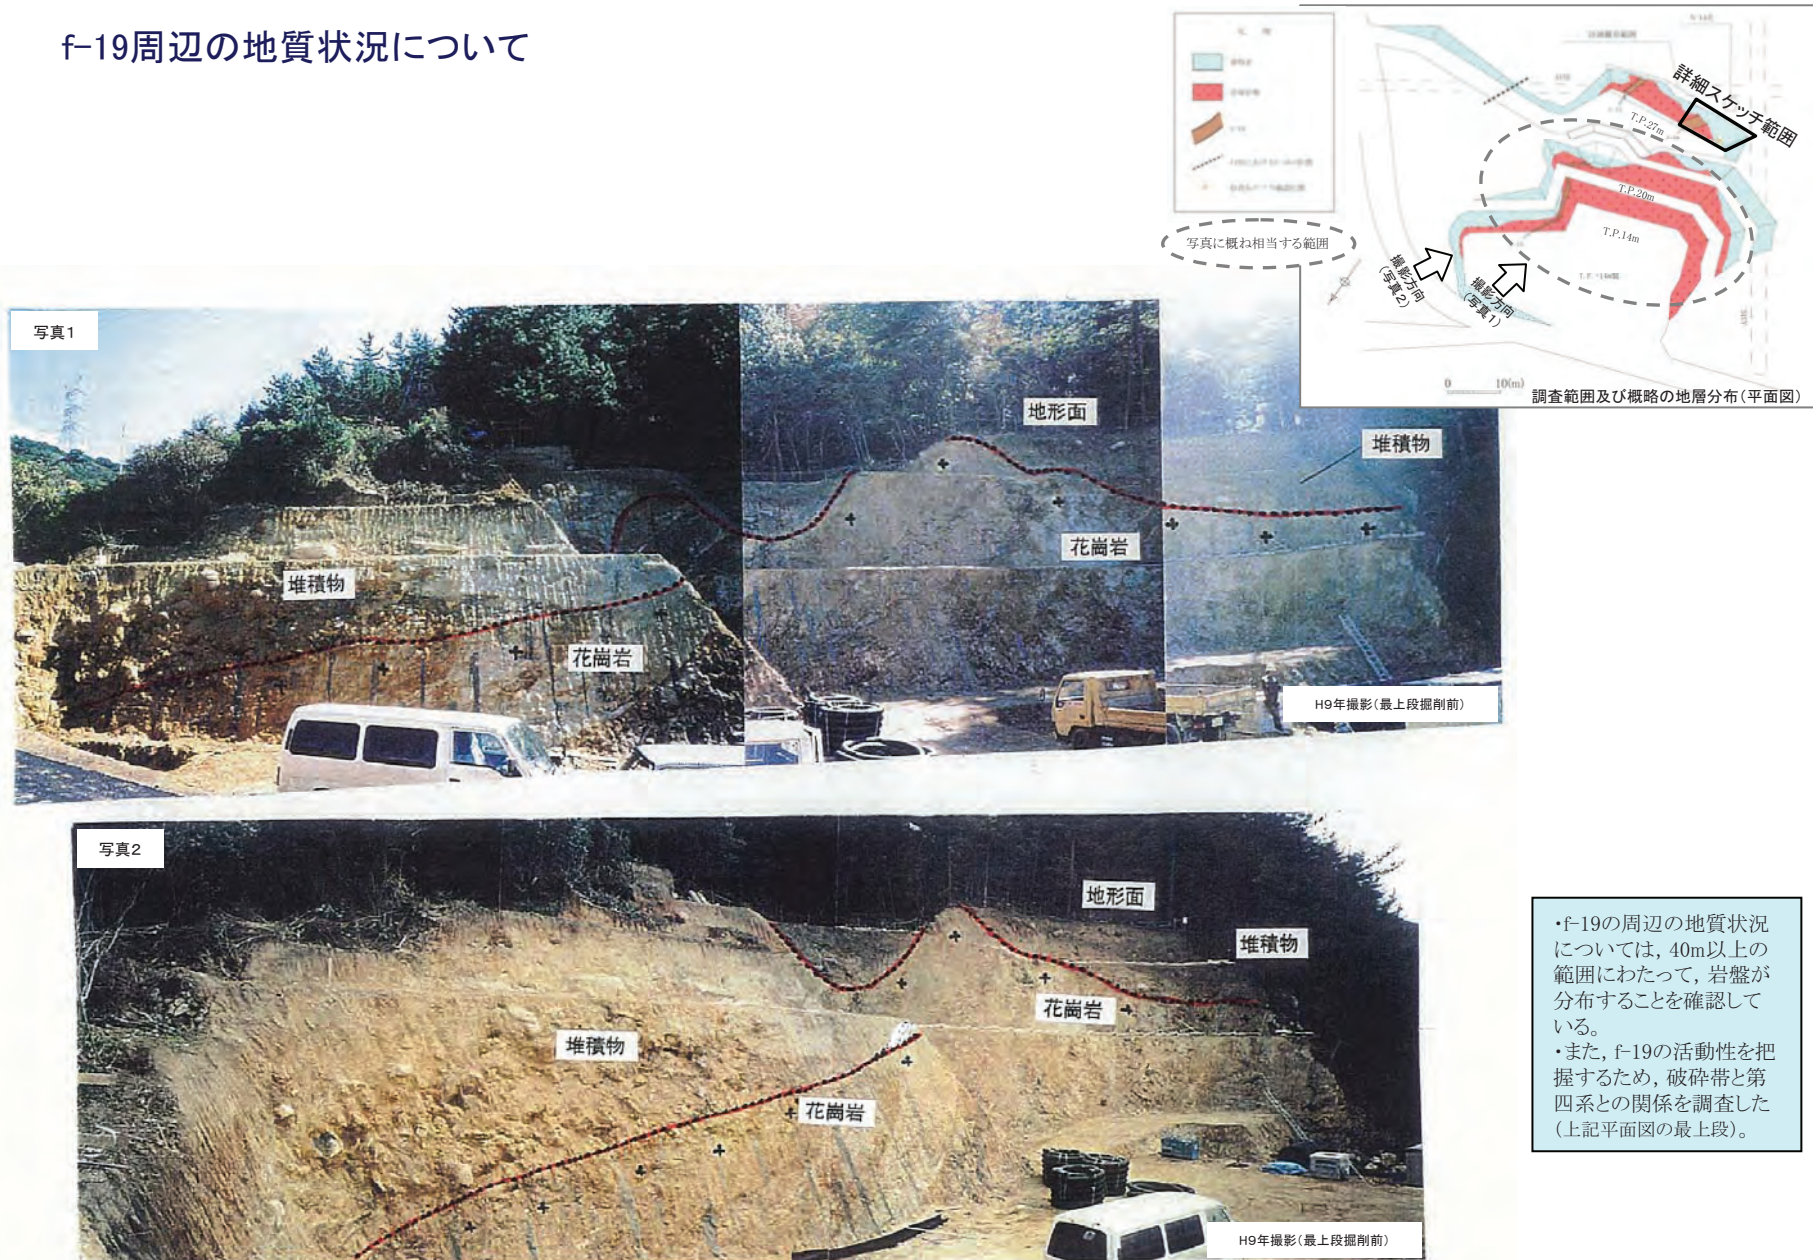
f-19周辺の地質状況について

・f-19の周辺の地質状況については、40m以上の範囲にわたって、岩盤が分布することを確認している。  
 ・また、f-19の活動性を把握するため、破砕帯と第四系との関係を調査した(上記平面図の最上段)。

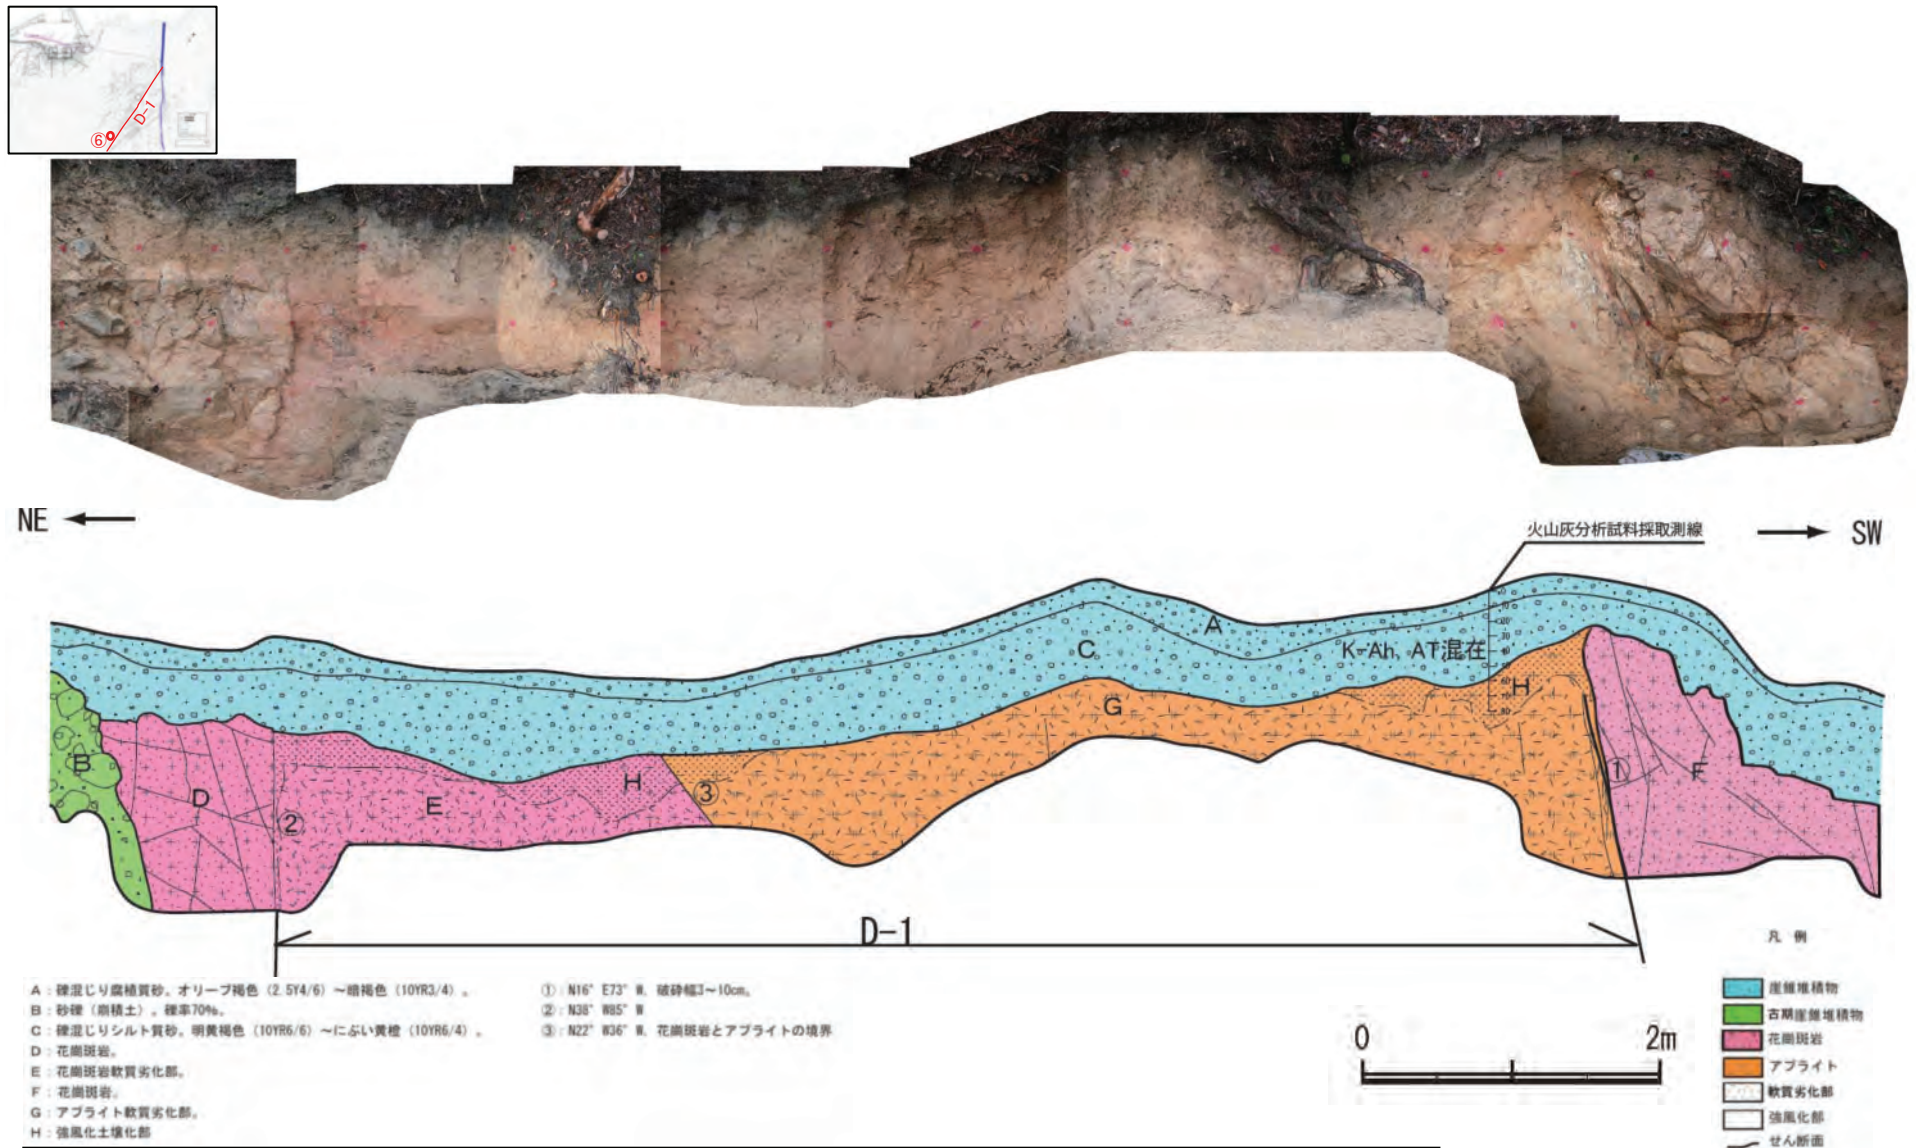
## N-S～NE-SW走向の破砕帯と上載地層の関係 D-1破砕帯

- ・N-S方向、西傾斜の破砕帯が確認された。
- ・幅数mm未満の直線性の高い白色粘土状部及び面構造が見られる軟質劣化部からなる。
- ・本破砕帯は、ボーリング及び試掘坑で確認された比較的固結した粘土～砂状の面構造の発達した部分と薄い白色粘土状部からなる特徴を持つ破砕帯と位置的な連続性も良いことから連続するものと判断している。
- ・破砕帯は、第四紀層に変位・変形を与えていない。
- ・第四紀層中には、K-Ah及びATが含まれる。

火山灰の産出下限が出現しておらず、上載地層法では破砕帯の活動年代は確認できなかった。

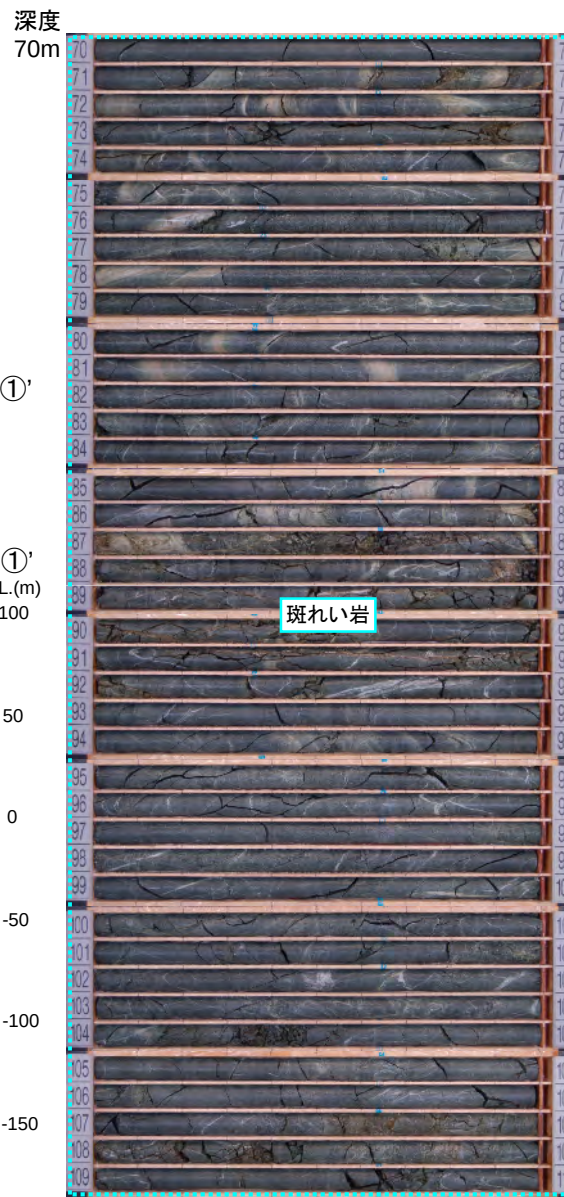
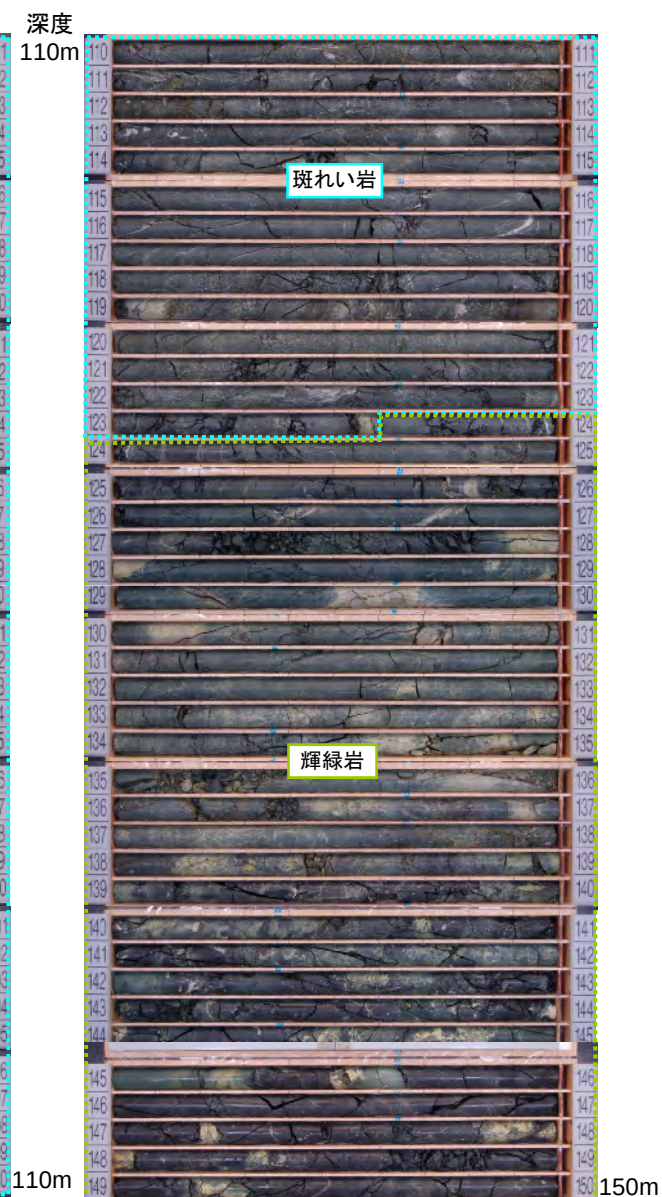
## ボーリング調査結果(O1-5孔:A破碎帯延長部付近)

O1-5孔では、A破碎帯の延長部(深度約130m)付近では破碎帯は認められない。

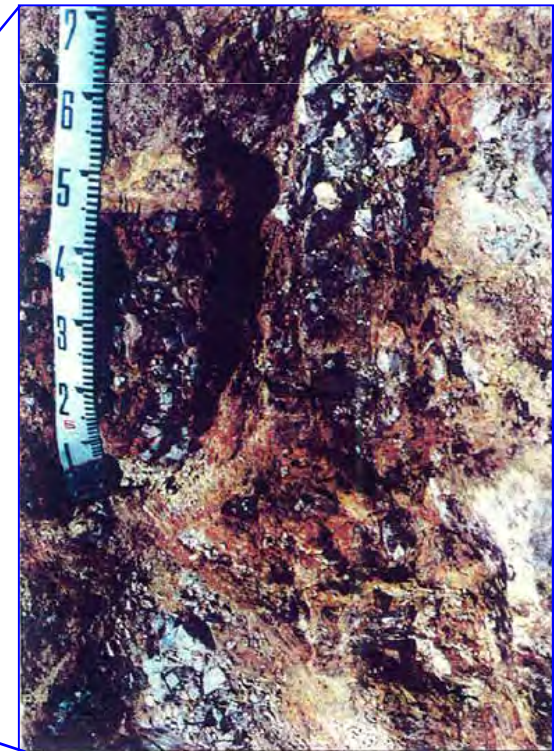
F-3破碎帯写真(開削箇所)

設置許可申請書では、「F-3破碎帯は3号原子炉格納施設基礎底面をN-S方向に横切る破碎帯であるため、その性状及び連続性をより詳細に調査するために破碎帯の走向方向に追跡坑(A-5坑、A-6坑)を掘削した結果、破碎帯は走向・傾斜N30° W~N7° E/42~80° Wの範囲内で幅1~50cmの膨縮をくり返しているが、破碎帯追跡坑の南側で実施した開削箇所では幅は徐々に縮小し、最終的には消滅している。」と評価。

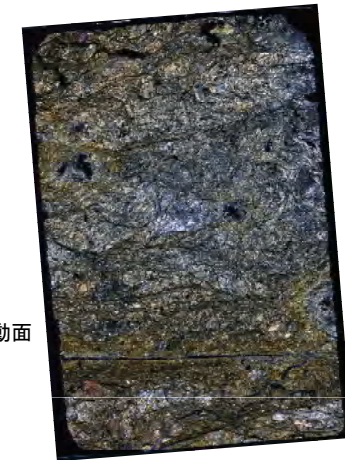
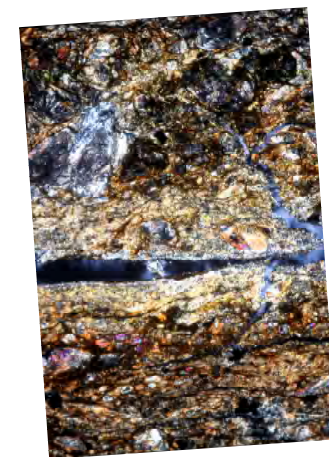
③  
④  
最新活動面

せん断センスを示す複合面構造  
(狩野・村田, 1998)

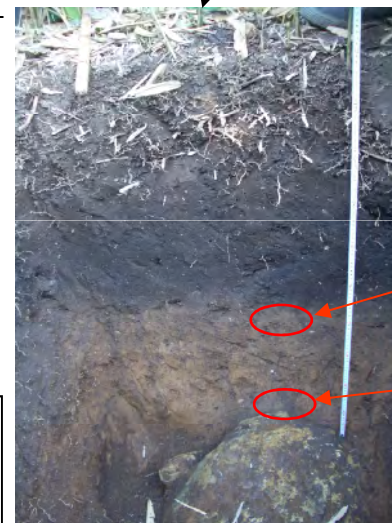
OP-1ピット

鋸崎でのピット調査で確認された中位段丘堆積物は、層厚40～50cm程度の砂礫層で、全体として風化しており、色調は赤褐(7.5YR4/6)を呈する。最上部付近でATの降灰層準を、基底面付近でK-Tzの降灰層準を確認。

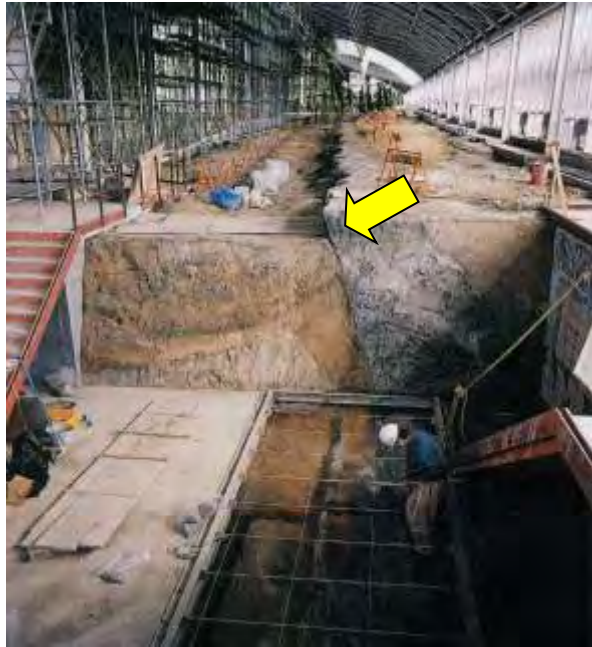
断層：岩石の破壊によって生ずる不連続面のうち、面に平行な変位のあるもの（地学辞典）

断層とは、地下の岩盤に力が加わって割れ、割れた面に沿ってずれ動いて食い違いが生じた状態をいい、力の加わる方向により、縦にずれたり横にずれたりする。

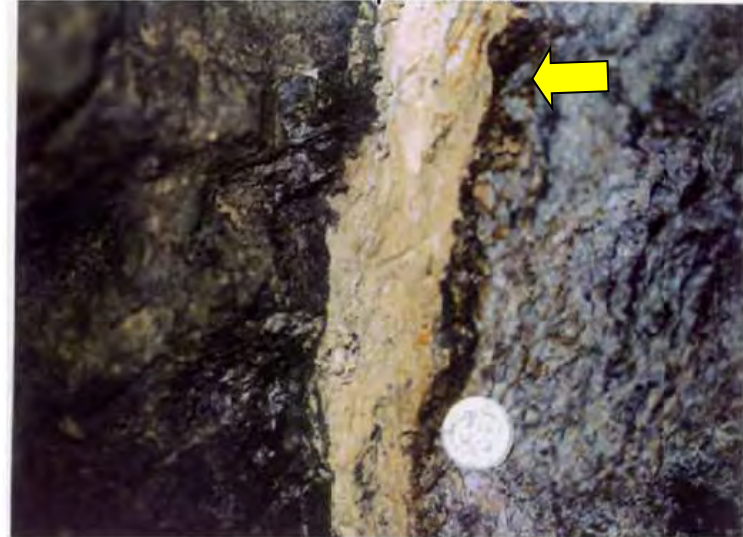
破碎帯：主に断層運動に伴い岩石が機械的に破碎され、不規則な割れ目の集合体をなし、断層角礫や断層ガウジなどから構成されるある幅を持った帯（地学辞典）

なお、破碎帯には、「断層運動（時代の新しい、古いを問わず）に起因するもの」以外に「熱水変質に起因するもの」などもあるが、事業者は、これらを区別せずに破碎帯と称している。
