## 大飯発電所敷地内の破砕帯の評価について

平成24年6月10日

原子力安全・保安院

# 新耐震指針に照らした耐震安全性評価

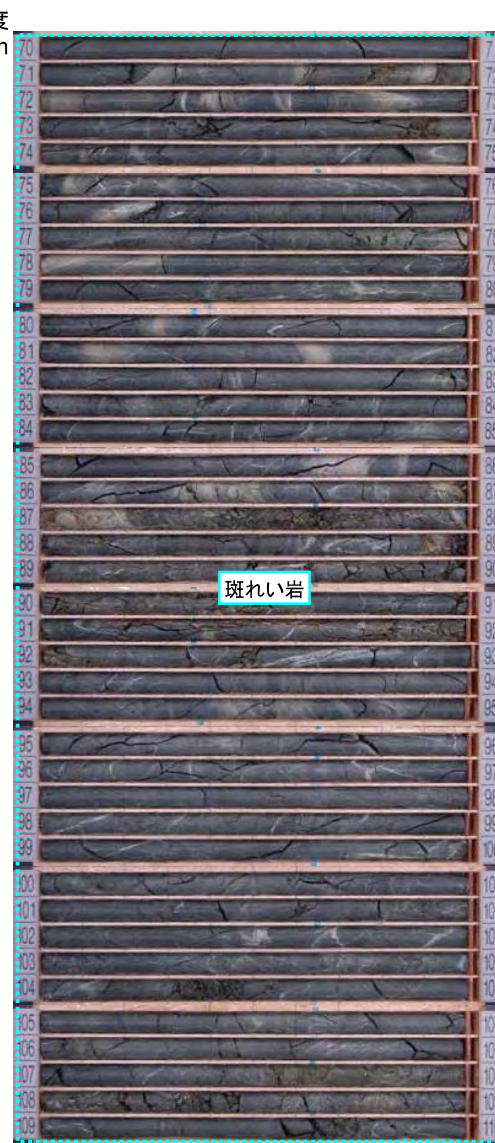
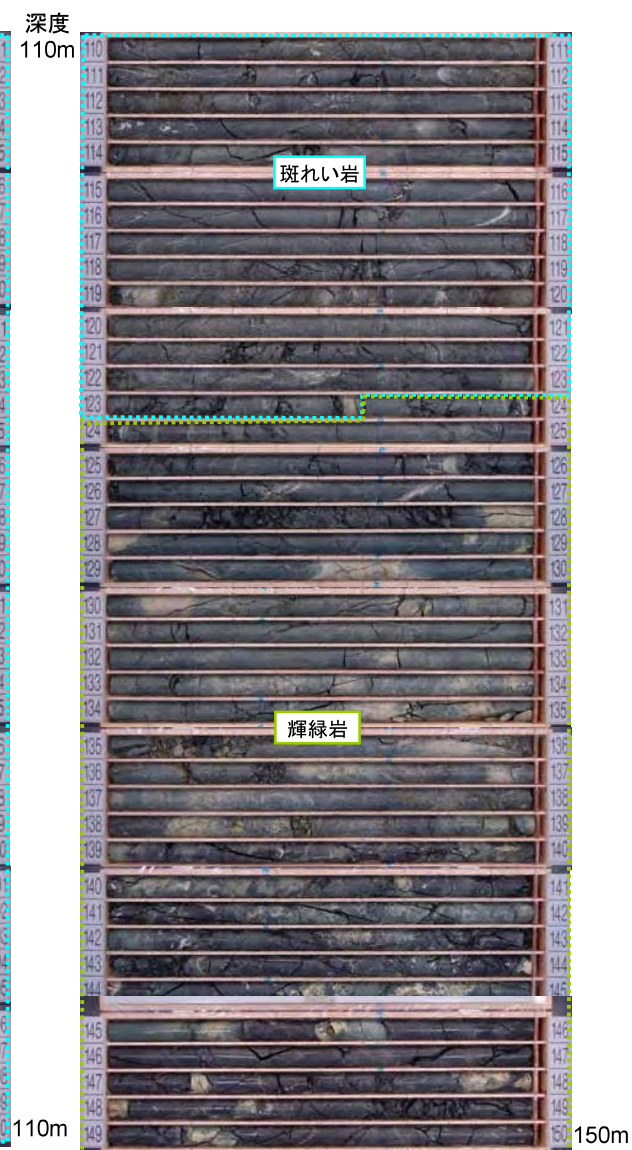
## ボーリング調査結果(O1-5孔:A破碎帯延長部付近)

O1-5孔では、A破碎帯の延長部(深度約130m)付近では破碎帯は認められない。

- ・今回実施したボーリング調査の結果、A破碎帯、B破碎帯、C破碎帯、E破碎帯については、各破碎帯の延長部付近では破碎帯が認められない。
- ・以上から、1, 2号炉付近の破碎帯は、いずれも短いものであり、分布も極めて狭い範囲に限られると考えられる。

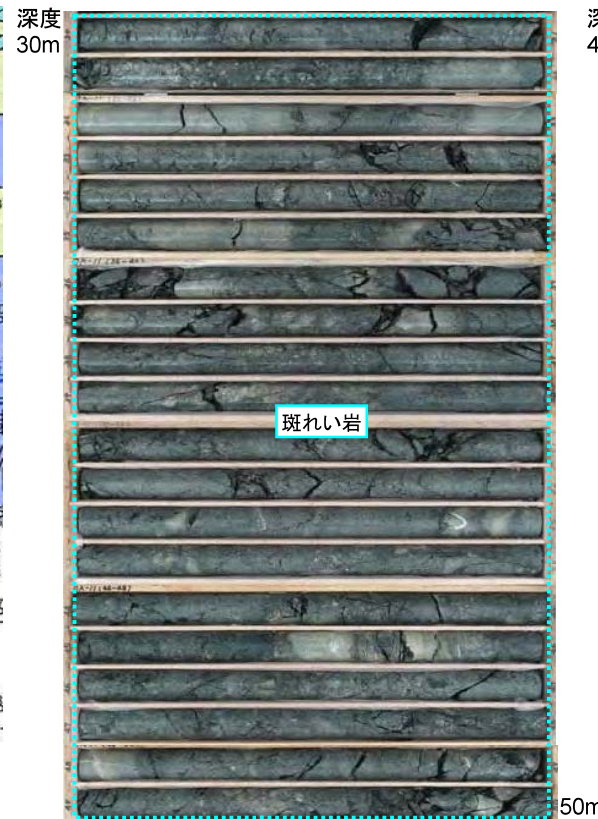
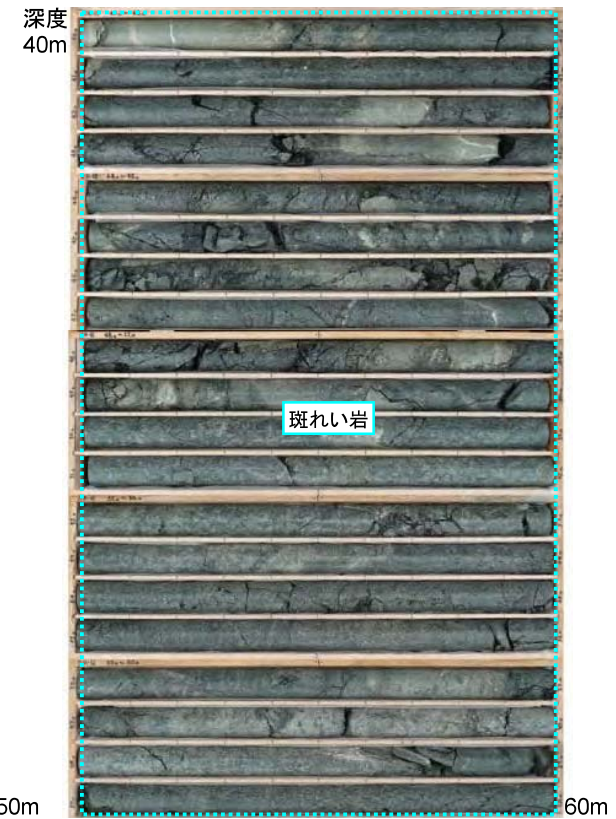
## ボーリング調査結果(OK-11・OK-12孔:E破碎帯延長部付近)

E破碎帯の延長部(OK-11:深度約40m、OK-12:深度約50m)付近では破碎帯が認められない。

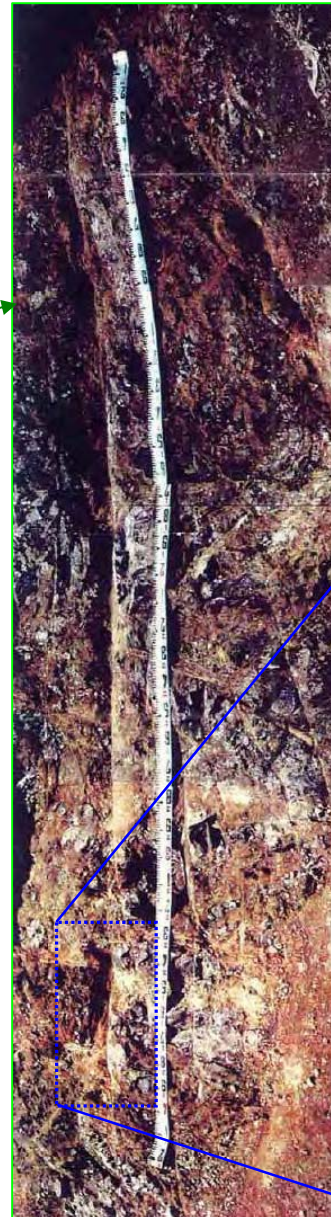
### 3, 4号申請当時の評価

#### 【F-3破碎帯に関する評価】

設置許可申請書では、「F-3破碎帯は3号原子炉格納施設基礎底面をN-S方向に横切る破碎帯であるため、その性状及び連続性をより詳細に調査するために破碎帯の走向方向に追跡坑 (A-5坑、A-6坑) を掘削した結果、破碎帯は走向・傾斜N30° W~N7° E/42~80° Wの範囲内で幅1~50cmの膨縮をくり返しているが、破碎帯追跡坑の南側で実施した開削箇所では幅は徐々に縮小し、最終的には消滅している。」と評価。

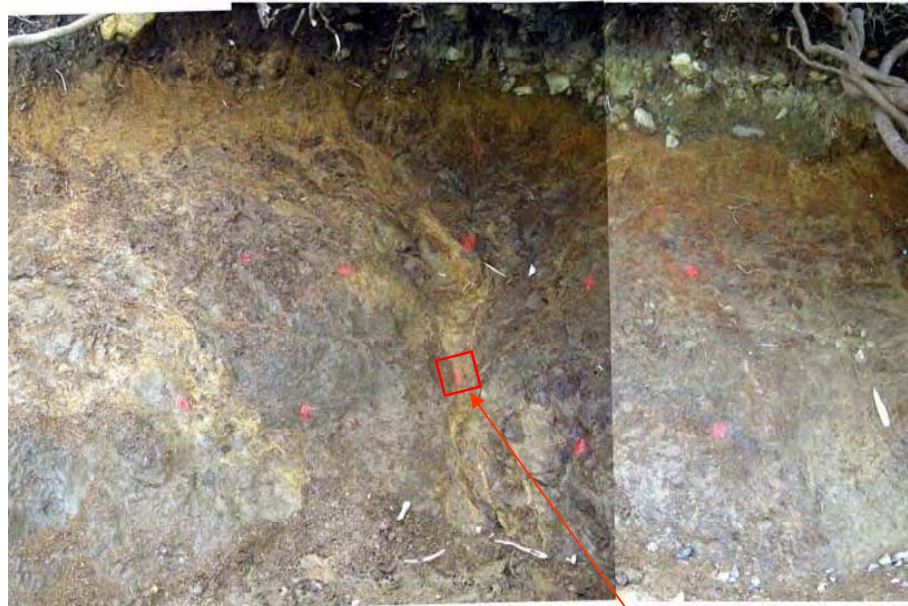
ブロックサンプリング位置

F-6破碎帯の断層面は湾曲し、破碎部は固結ないし半固結し、明瞭な粘土状破碎部を伴わない。

- ・台場浜の海岸付近で露頭観察を行った結果、断層面は湾曲し破碎部は固結ないし半固結し、明瞭な粘土状破碎部を伴わない。
- ・変形組織の観察を行った結果、破碎部がカタクレサイトからなる。
- ・設置許可申請書では、トレンチ調査により、F-6破碎帯は中位段丘相当の段丘堆積物に変位を与えていないと評価しており、今回、F-6破碎帯上載層について検討した結果、色調等の性状や分布高度から、鋸崎付近に分布する中位段丘堆積物と同じである判断される。

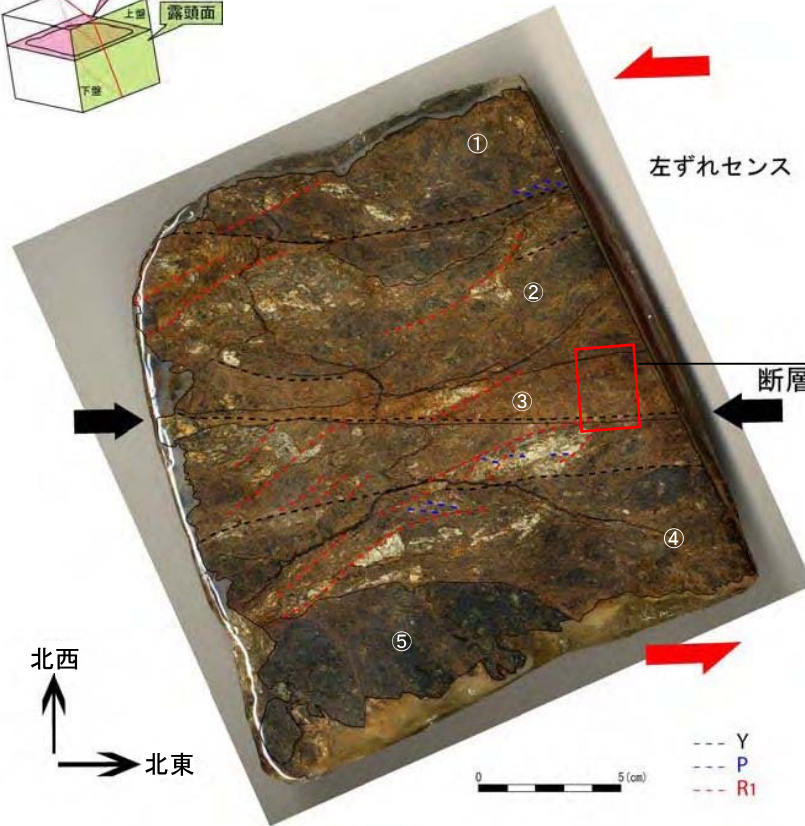
研磨片(横ずれ成分観察用)

- ①角礫状破碎部(原岩組織を残す)
- ②角礫状破碎部
- ③砂状～シルト状破碎部
- ④角礫状破碎部
- ⑤角礫状破碎部(原岩組織を残す)

- ・角礫状及び砂状～シルト状破碎部からなる。
- ・P面とR1面の関係から左ずれセンスを示す。

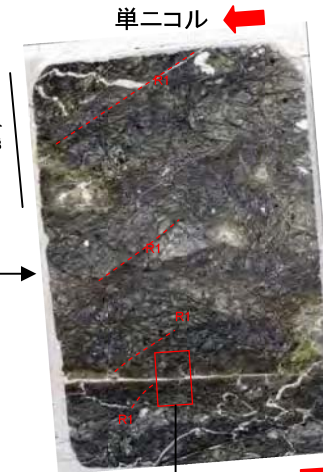
薄片(横ずれ成分観察用)

- ・面状カタクレサイトからなる。
- ・P面とR1面から左ずれ及び右ずれセンスを示す。

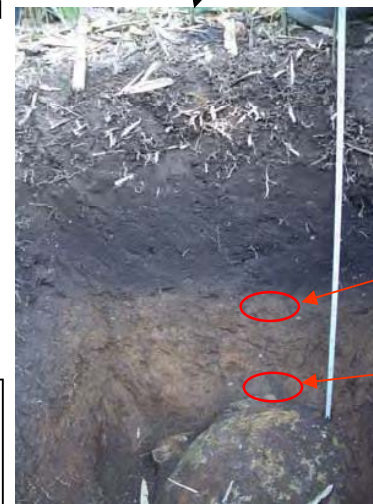
OP-1ピット

鋸崎でのピット調査で確認された中位段丘堆積物は、層厚40～50cm程度の砂礫層で、全体として風化しており、色調は赤褐(7.5YR4/6)を呈する。最上部付近でATの降灰層準を、基底面付近でK-Tzの降灰層準を確認。

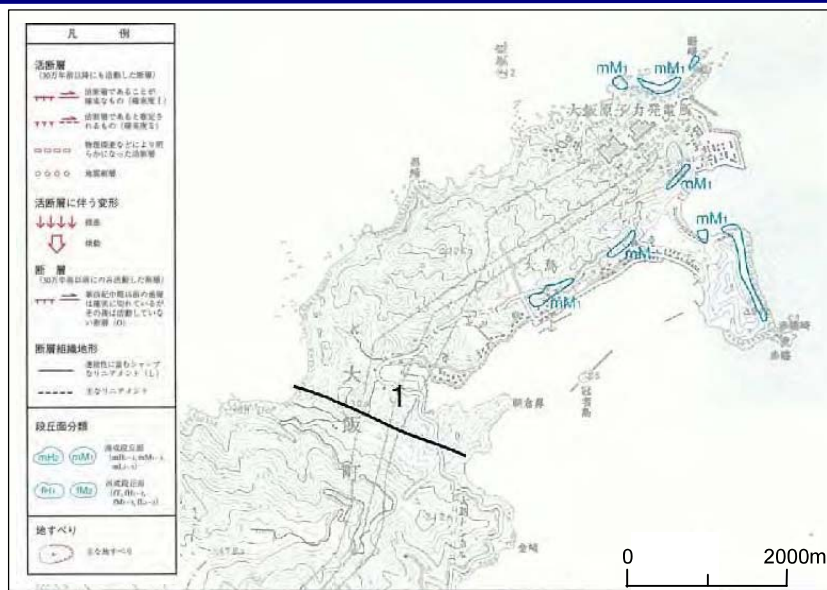
近畿の活断層

- 「近畿の活断層」及び「日本の海成段丘アトラス」では、大島半島北部付近に海成の中位段丘面が図示されている。
- 岡田(1978)※は、「鋸崎から台場浜にかけて旧汀線高度約15mの海岸段丘面が認められる。この段丘堆積物は層厚1~2mと薄く、主に垂角~垂円礫からなる。全体として風化しており、地表面付近には層厚40~50cmの赤褐色(7.5YR,4/6)が認められるので、この段丘面は下末吉相当面と考えられる。」と記載している。
- 当社が作成した中位段丘分布と、文献の記載状況とは概ね整合している。

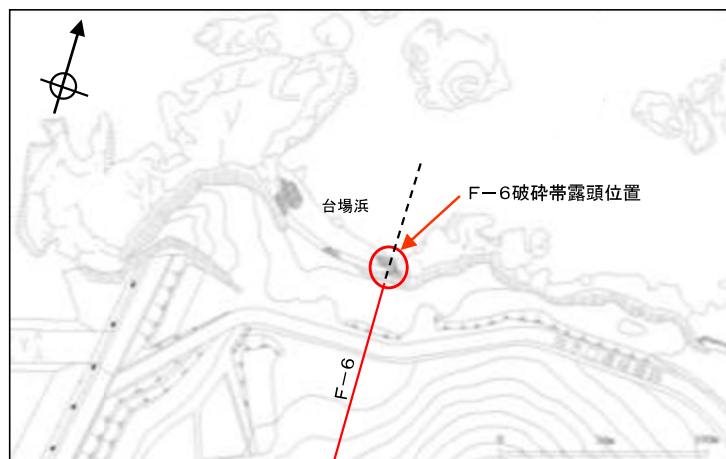
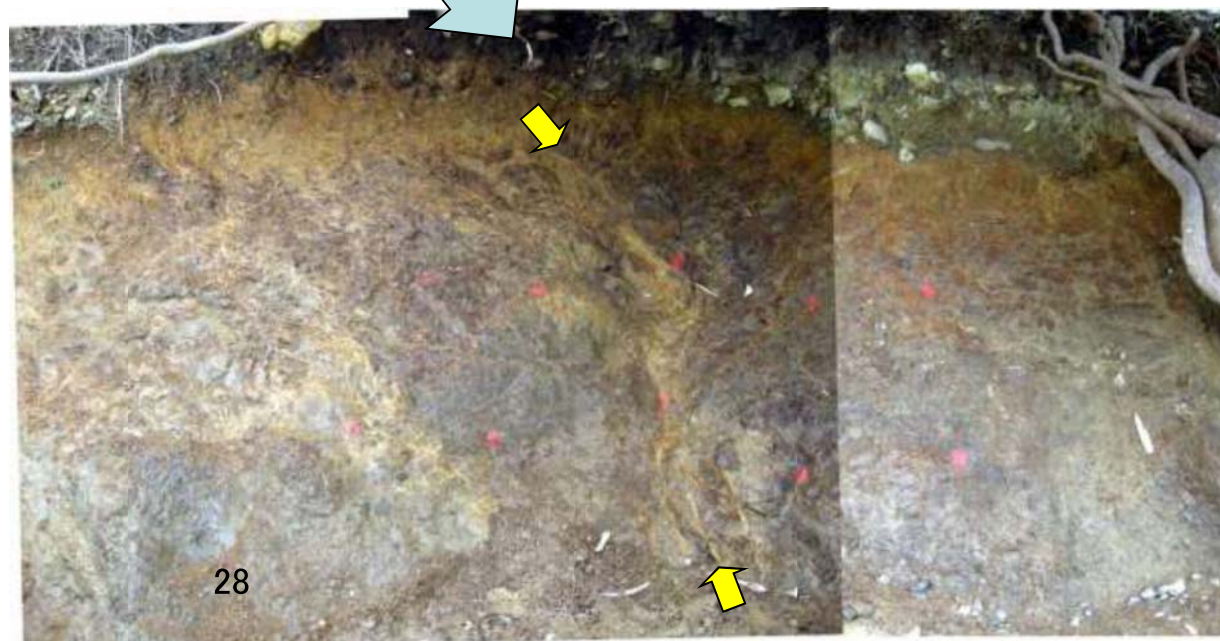
## F-6破碎帯露頭位置図

## 大飯発電所 F-6破碎帯(露頭の写真)

その結果、F-6 破砕帯は、台場浜付近の海岸露頭の観察結果によると断層面は湾曲し、破砕部は固結ないし半固結し、明瞭な粘土状破砕部が認められず、本露頭でブロックサンプリングを行い変形組織の観察を行った結果、破砕部は地下深部で形成されたカタクレーサイトからなるとしている。
