# 敦賀発電所 1 号機の 廃止措置の状況について

平成29年6月7日

日本原子力発電株式会社

# 廃止措置計画の概要

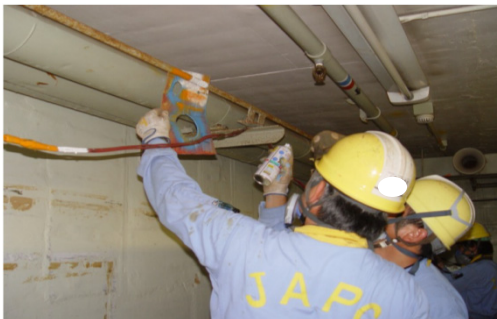
解体対象設備への識別作業

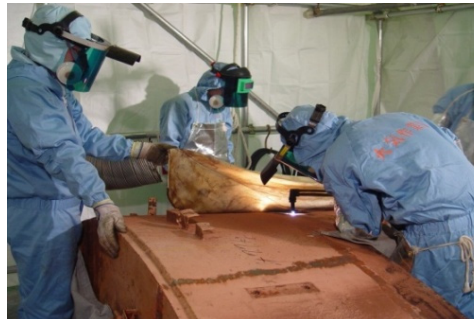
管理区域内での撤去物の細断作業

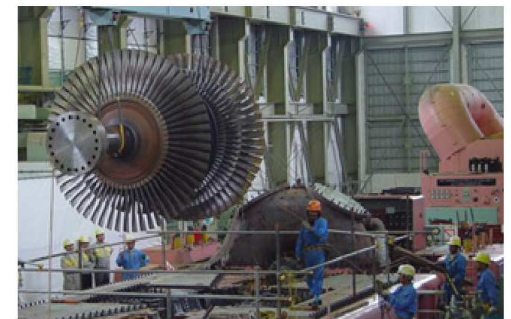
低圧タービンローター撤去作業

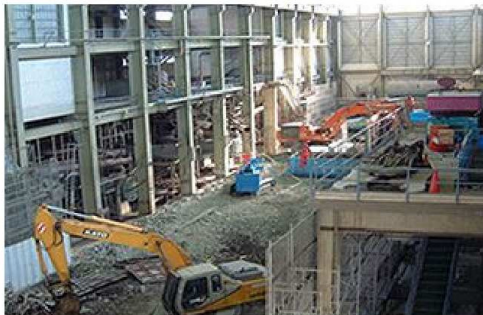
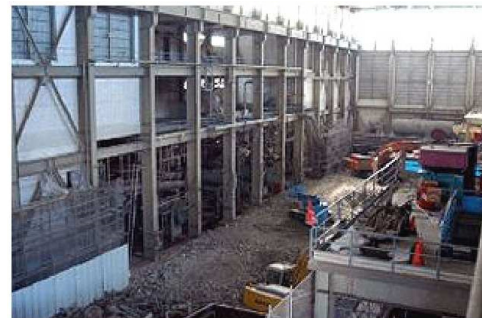
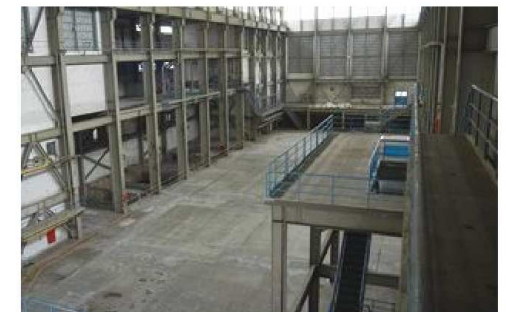
## <作業イメージ（東海発電所におけるタービン建屋内構造物撤去）>

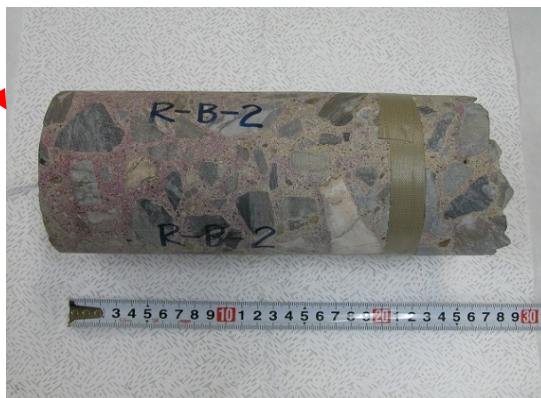
原子炉建屋のコンクリートコア

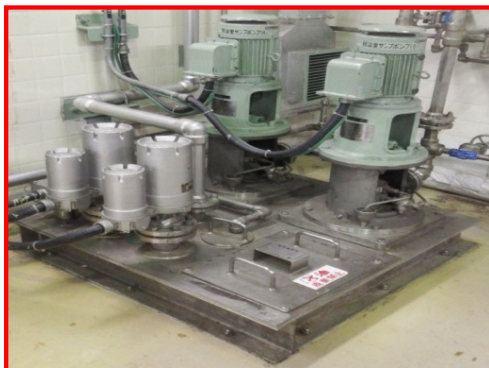
排水ピットの除染  
(タービン建屋 1 階、H29.5～)

タービン建屋 1 階に設置されている排水ピットを高圧洗浄等により除染（5月15日～6月中旬）。

排水ピット上部に取り付けられている機器（排水ポンプ、水位検出器等）を取り外し、ピット内の放射線環境測定（線量当量率、表面汚染密度）後、機器取り外し後の開口部に仮蓋を設置してピット内を高圧洗浄する。

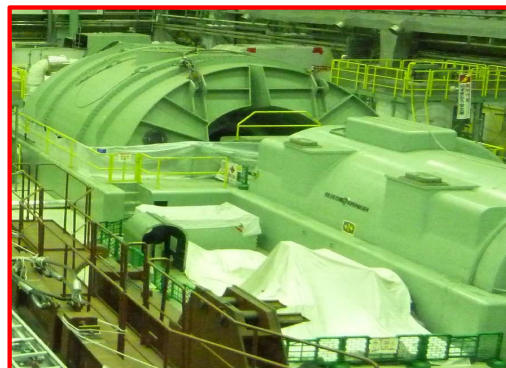
タービン・発電機解体  
(タービン建屋 3 階、H29下期～)

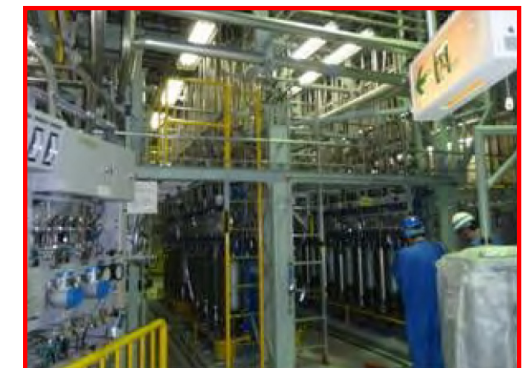
制御棒駆動水圧ユニット解体  
(原子炉建屋 1 階、H29下期～)

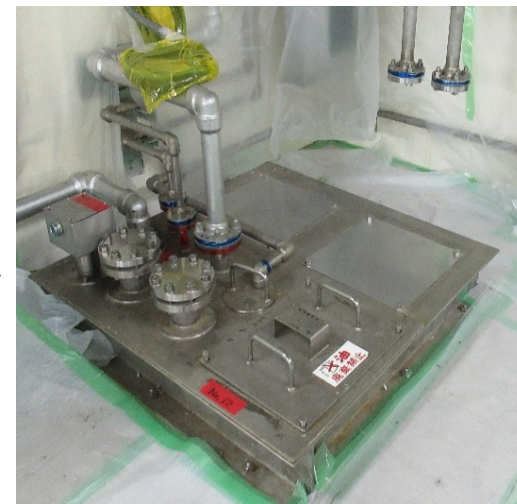
## ＜排水ピット除染作業における撤去物の識別＞

解体対象設備と維持する設備を明確に識別し、誤解体を防止する。

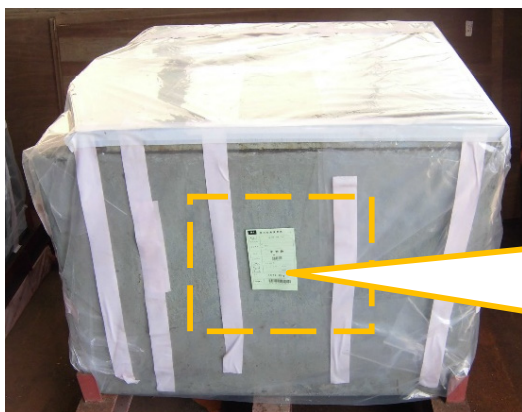
東海発電所の解体物

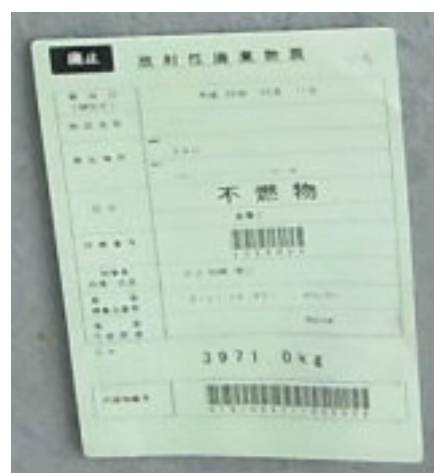
解体撤去物にバーコードシールを貼り付け、運転中廃棄物と区分し、廃棄物管理を徹底する。
