# 高速増殖原型炉もんじゅ 廃止措置計画認可申請書の概要 及び作業の安全確保について

平成30年3月8日

国立研究開発法人 日本原子力研究開発機構

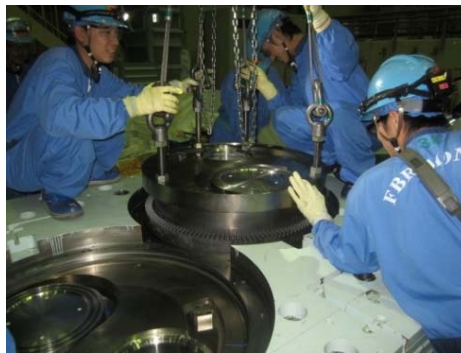
床ドアバルブ（6連式）の分解点検  
（平成29年7月～10月）

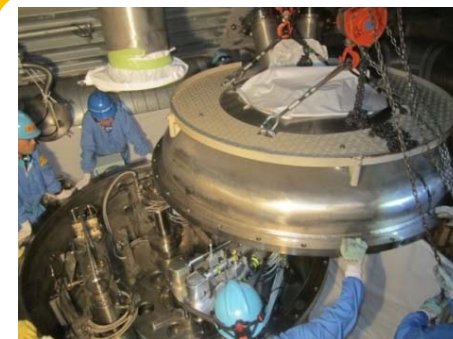
缶詰装置容器開放点検  
（平成29年9月～）

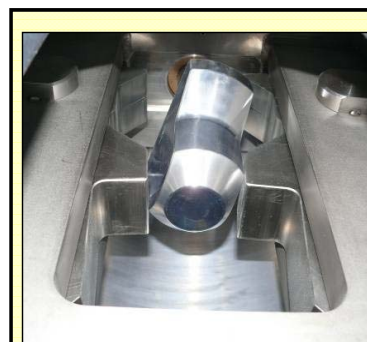
平板形状の爪開閉ロッドが回転したため、爪が正常に開かない状態となった。

- グリッパのパワーシリンダとグリッパ爪開閉ロッドの接続部のネジ構造の排除（ロッドとU字金具を一体で削りだし）
- グリッパ爪開閉ロッドにガイド（爪支持板）を設け、回転を防止
- 使用する前にグリッパ爪開閉状態が確認できる構造等の改善
