# もんじゅ廃止措置の実施状況について

2019年3月15日

日本原子力研究開発機構（JAEA）

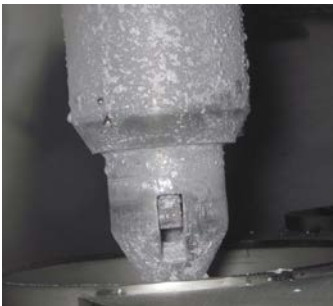
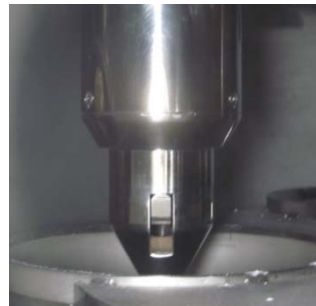
・洗浄前後で、燃料検査槽において本体Aグリッパの表面状態を観察した結果、グリッパの付着物が除去されており、ナトリウム化合物が生成していたものと推定

想定される化合物の物性  
水酸化ナトリウム： 融点318℃  
酸化ナトリウム： 融点1132℃  
(いずれも水溶性)

○当初、爪を閉じる操作は可能であったことから、ナトリウムによる固着の可能性が高いと判断し、炉外燃料貯蔵槽（約200℃）へ浸漬したが、トルクが低下せず

○その後、グリッパ洗浄を実施した結果、トルクが低下

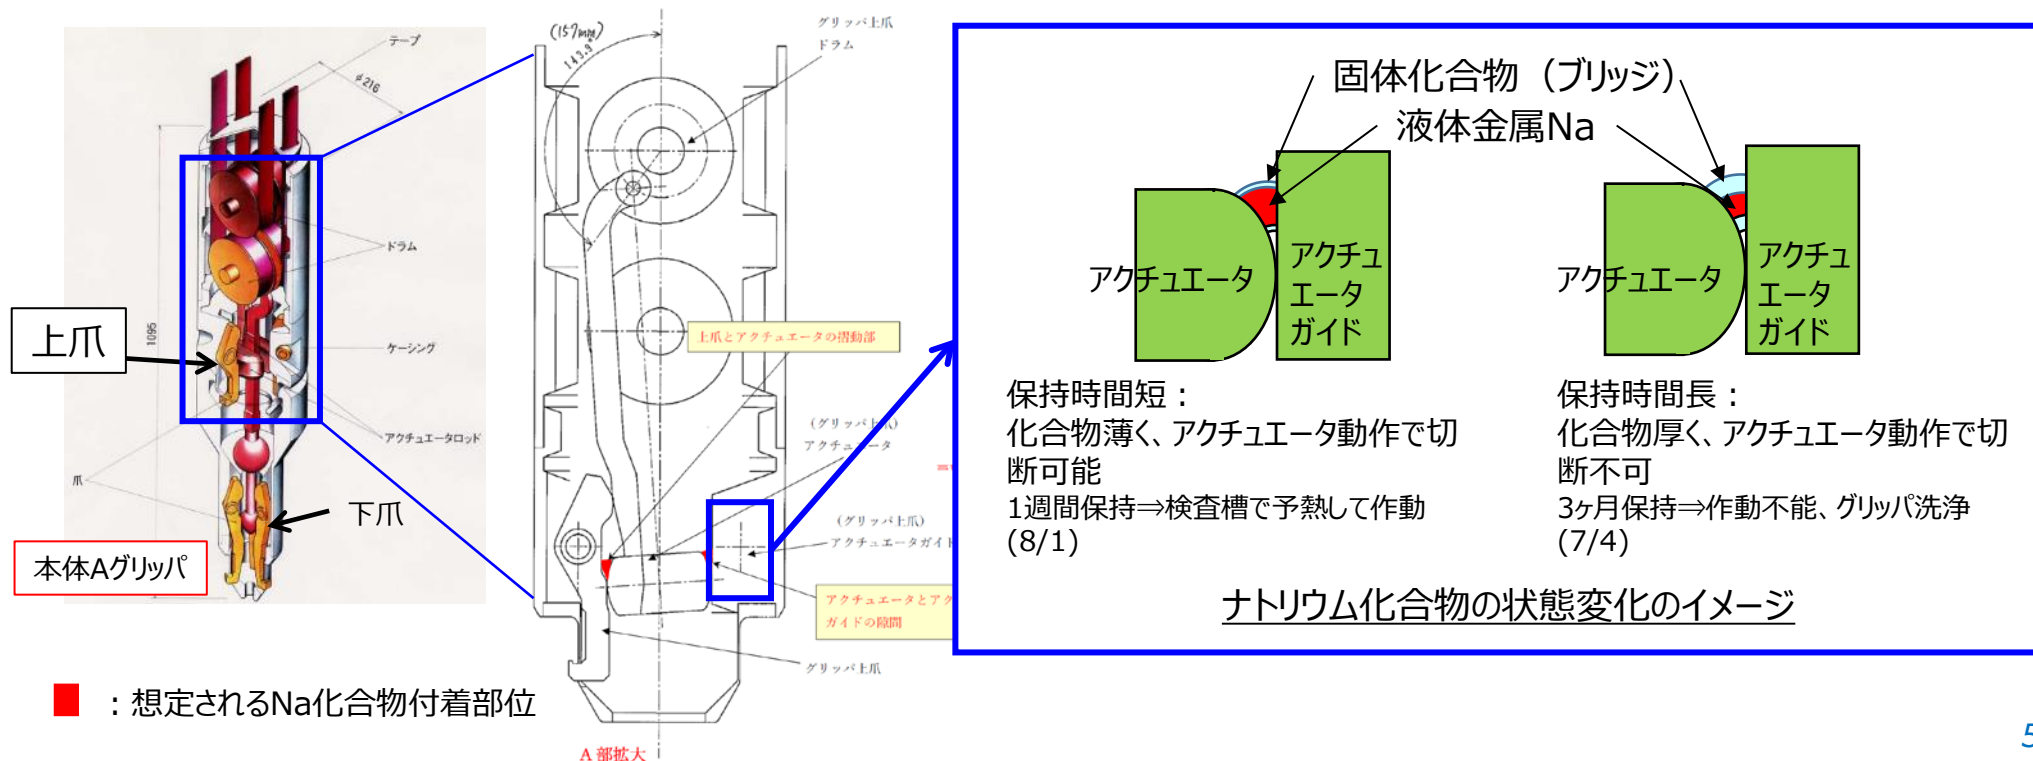
- グリッパにNaが付着した状態での長期保持  
(EVST床ドアバルブの性能確認のため、EVST内に降ろして爪開閉操作を行った後、燃料出入機内で3ヶ月保管)

- 微量の酸素が、付着Naの表面に化合物のブリッジを生成
- 保持時間が長期化すると化合物表面のブリッジが強固になるため、動作トルクで切断不可  
連続動作時は保持時間が短く、ブリッジが薄い状態のため、動作トルクで切断可能

- 長期保持の前にはグリッパ洗浄を実施

- 燃料出入機本体内の酸素を減らすため、グリッパ洗浄後のガス置換の回数を増加 (11/1~)

- Na化合物のブリッジの生成を抑制するため、毎日の燃料処理終了後、炉外燃料貯蔵槽 (EVST) のNa中で上爪の開閉動作 (テープ調整) を追加して実施 (12/15~)

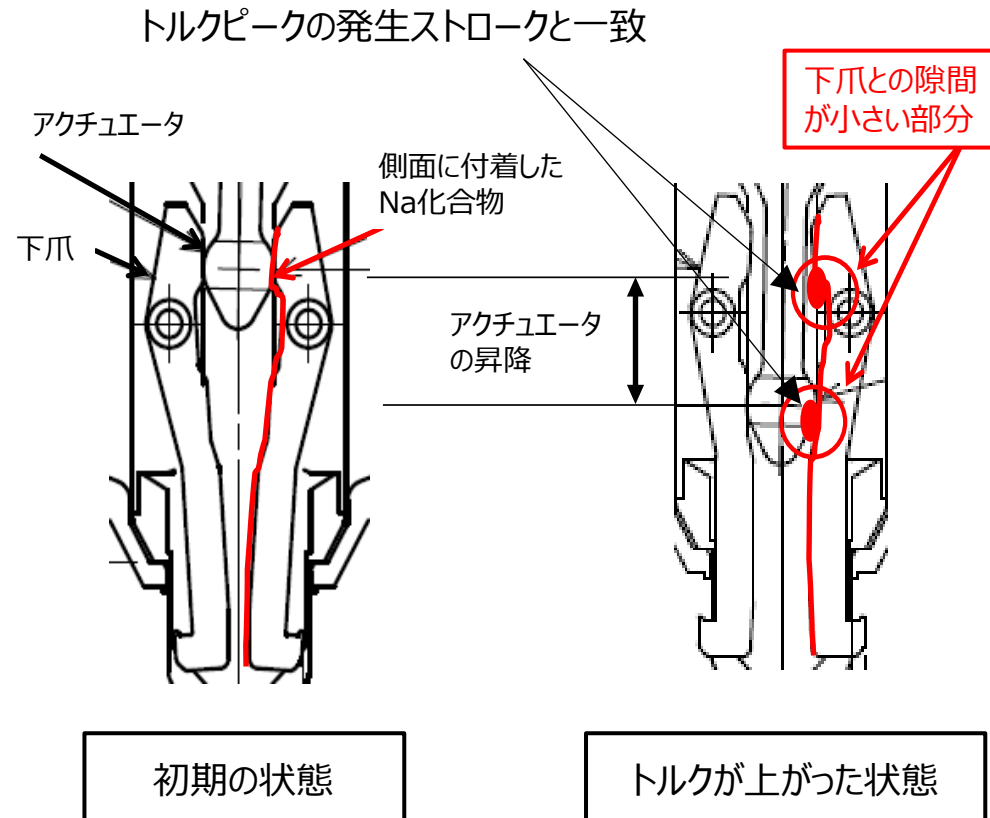
下爪のナトリウム化合物付着のイメージ

- 動作を繰り返す毎にトルクが上昇していることを確認
- トルクピークが発生するアクチュエータの位置が、爪との隙間が小さい部分であることを確認
- 燃料洗浄槽の露点温度を計測した結果、時間経過とともに上昇したことから、燃料洗浄槽及び配管の一部が100℃以上に加熱されておらず、湿分が液体として残留している可能性があることを確認

- EVSTでグリッパにNaが付着し、露点の高い燃料洗浄槽でNaがNa化合物を生成
- Na化合物が付着した状態でEVST内に入った際に、さらにNa化合物にNaが付着
- グリッパの爪に付着したNa化合物がアクチュエータの昇降に伴い爪の隙間の小さい部分に堆積、または噛みこみ、下爪のトルクが上昇したものと推定

- グリッパ洗浄の目安となる爪開閉トルクを設定し、上昇傾向が認められる段階で洗浄を行う運用に変更
- 燃料洗浄槽の湿度低減のため、燃料体受入前のガス置換（真空引き+Arガス充填）の回数を増加（手動）  
1回 → 2回（11/3～）、3回（11/21～）

- 燃料洗浄槽へのヒータ追加設置等
  - 燃料洗浄槽の空洗浄運転を行い高温循環Arガスが届きにくい部位の温度分布データを取得する予定（3月中）
  - 燃料洗浄槽の残留湿分を低減するため、枝配管へのヒータ等の追設もしくは、乾燥ガスのブローダウンによるグリッパ廻りの湿分低減を検討

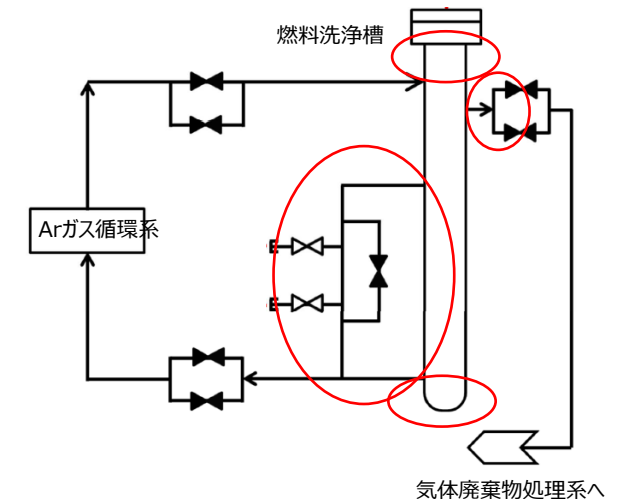
燃料洗浄設備システム概念  
と温度分布測定部位

### 燃料受入前のガス置換回数と露点温度

燃料洗浄槽の状態	露点温度※1
初期状態	約-3℃
ガス置換 1 回目（現状）	約-9℃
ガス置換 2 回目（追加）	約-30℃
ガス置換 3 回目（追加）	約-48℃

※1：露点温度は受入準備後に燃料を受け入れるまでの時間に相当するガス置換後約30分の上部露点計の値。

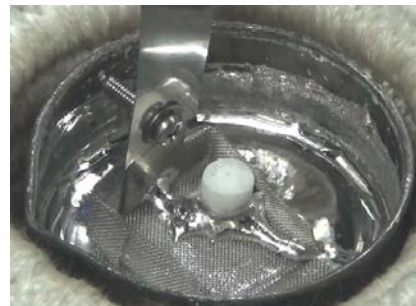
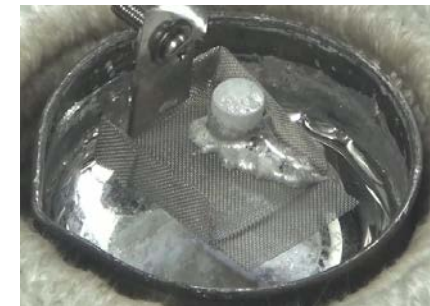
### ①表面に湿分が吸着していない場合

水酸化ナトリウムを200℃のNa中に浸漬し一定時間毎に引上げ、Naとの反応状況を観察。

- ・水酸化ナトリウムを大気中に曝露し表面に湿分が吸着した場合、湿分とNaが反応し水酸化ナトリウム表面にNaが付着する。
- ・水酸化ナトリウムは水分子 $H_2O$ を含む状態の方がNaと反応しやすい。
- ・吸湿していない水酸化ナトリウムの表面にはNaがほとんど付着していない。

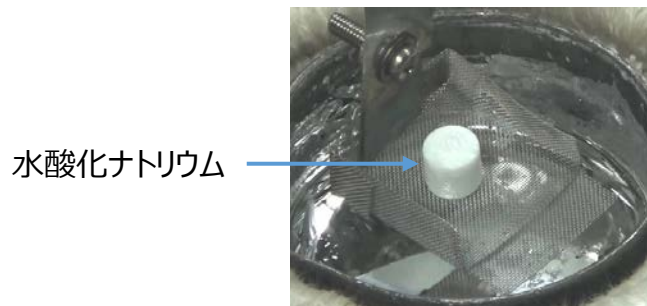
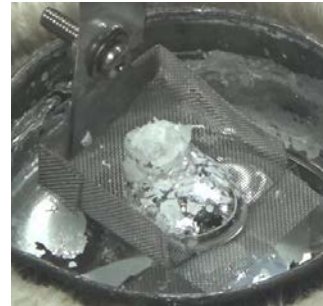
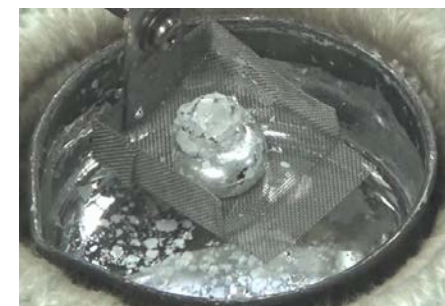
### ②表面に湿分が吸着している場合

- 湿分とNa付着の関係を調査するため、ナトリウム工学研究施設において再現試験を実施  
 湿分がある環境では、水酸化物にさらにNaが付着することを確認

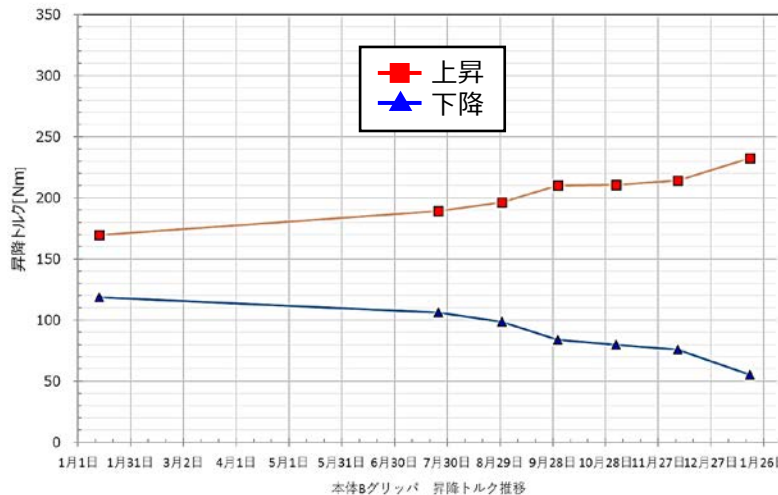
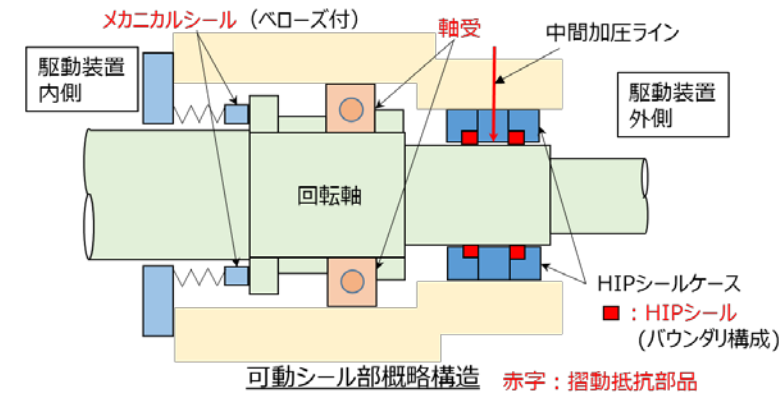
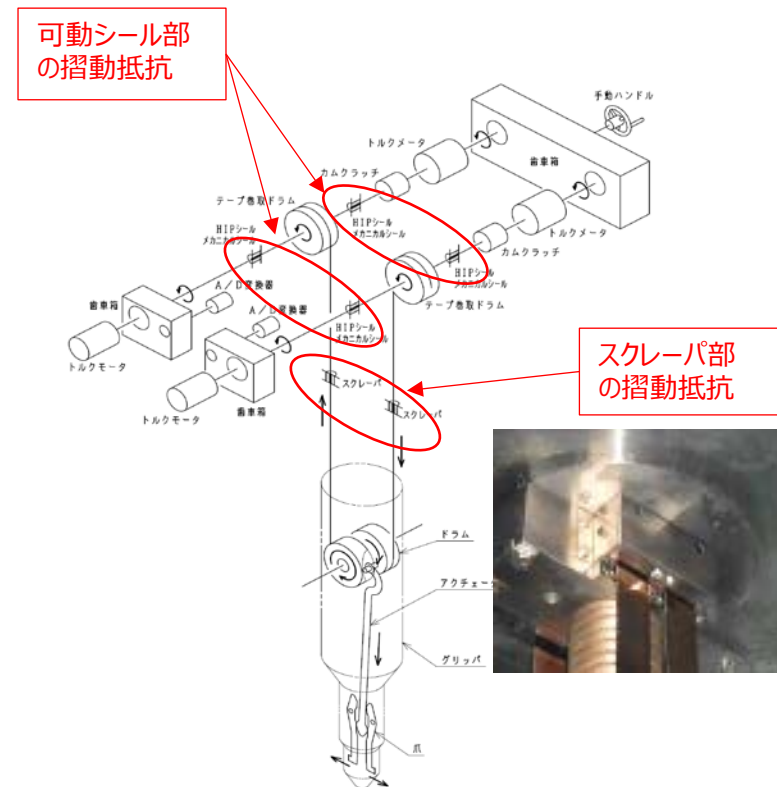
本体Bグリッパ  
昇降トルクの推移

- 12月4日、燃料出入機本体Bにより空の缶詰缶を缶詰設備に移送し、缶詰缶をはなした際、「本体Bグリッパつかみ・はなし異常」警報が発報した。
- グリッパ本体とグリッパ駆動装置の外観点検および動作確認を行った結果、設備に異常はなかった。
- グリッパの昇降トルクの推移を確認した結果、上昇トルクは増加、下降トルクは減少しており、同じ日の上昇時と下降時のトルクの変動が同程度であることを確認した。

- 駆動装置内の軸受のシール部やスクレーパ部で生じる摩擦抵抗（摺動抵抗）の増大によるものと推定した。
- 今後、分解点検を行い摺動部を確認した上で、対応を検討する。

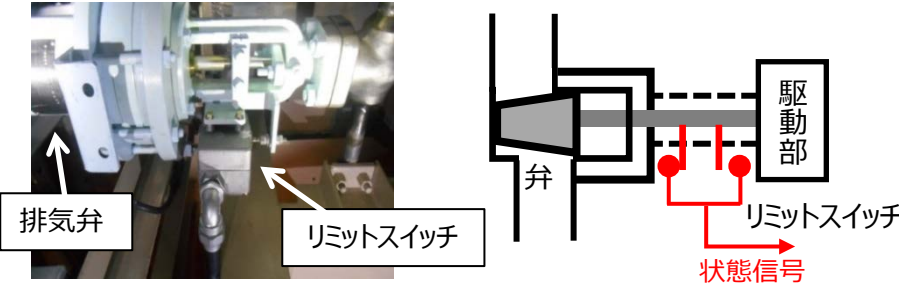
事象	原因と対策									
<p>燃料を洗浄して移送した後に洗浄設備内を乾燥させる操作を行ったところ、内部のアルゴンガスを排気する排気弁が閉状態とならなかった。(2018年9月4日)</p>

<p>(原因) 排気弁が閉状態となった際に作動するリミットスイッチがズれて、閉状態であるにもかかわらず、閉状態を知らせる信号が発信されなかったため。</p> <p>(対策) リミットスイッチの調整を実施。</p>									
<p>缶詰缶を燃料出入機本体Bグリップを用いて引き上げ低速から高速に切り替わった後、昇降ストロークの上昇速度が徐々に落ちる兆候を確認した。(2018年11月25日)</p>

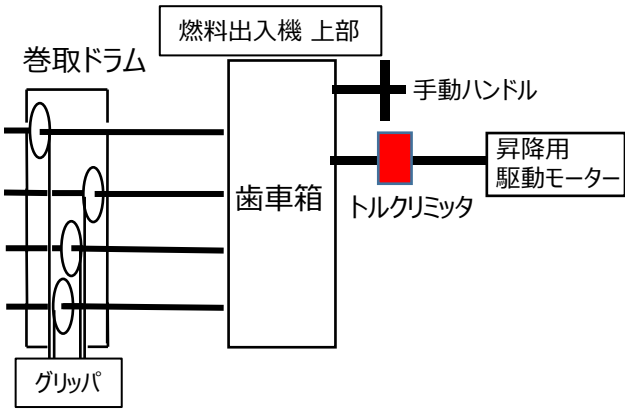
<p>(原因) トルクリミッタの磨擦板が滑っていることを確認した。</p> <p>(対策) トルクリミッタの摩擦板の交換を実施。 使用回数や最大重量の関係から本体Bの負荷が大きいため、点検や部品の交換頻度等の見直しを実施中</p>

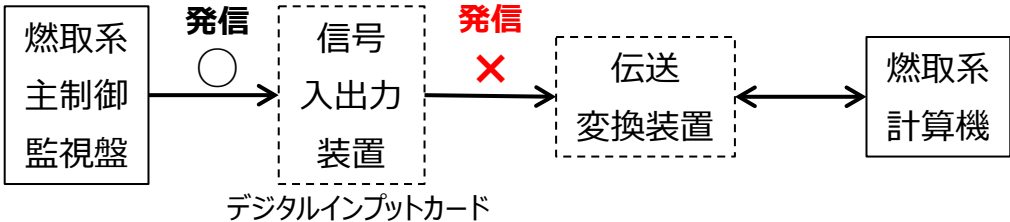
事象	原因と対策
<p>空缶を地下台車から燃料出入機に移送した後、地下台車内の空気入換え（ガス置換）を行おうとしたところ、ガス置換が開始されない事象が発生した。（2019年1月23日）信号入出力装置から信号が出力されていないことを確認したことから、制御監視盤及び信号入出力装置を再起動したところ、地下台車のガス置換</p> <p style="text-align: center;">制御信号の発信状況</p>

<p>(原因) 原因は信号入出力装置内のデジタル入力カードに偶発的な不調が発生したものと推定。</p> <p>(対策) 信号入出力装置内のデジタル入力カードの交換を実施。</p>

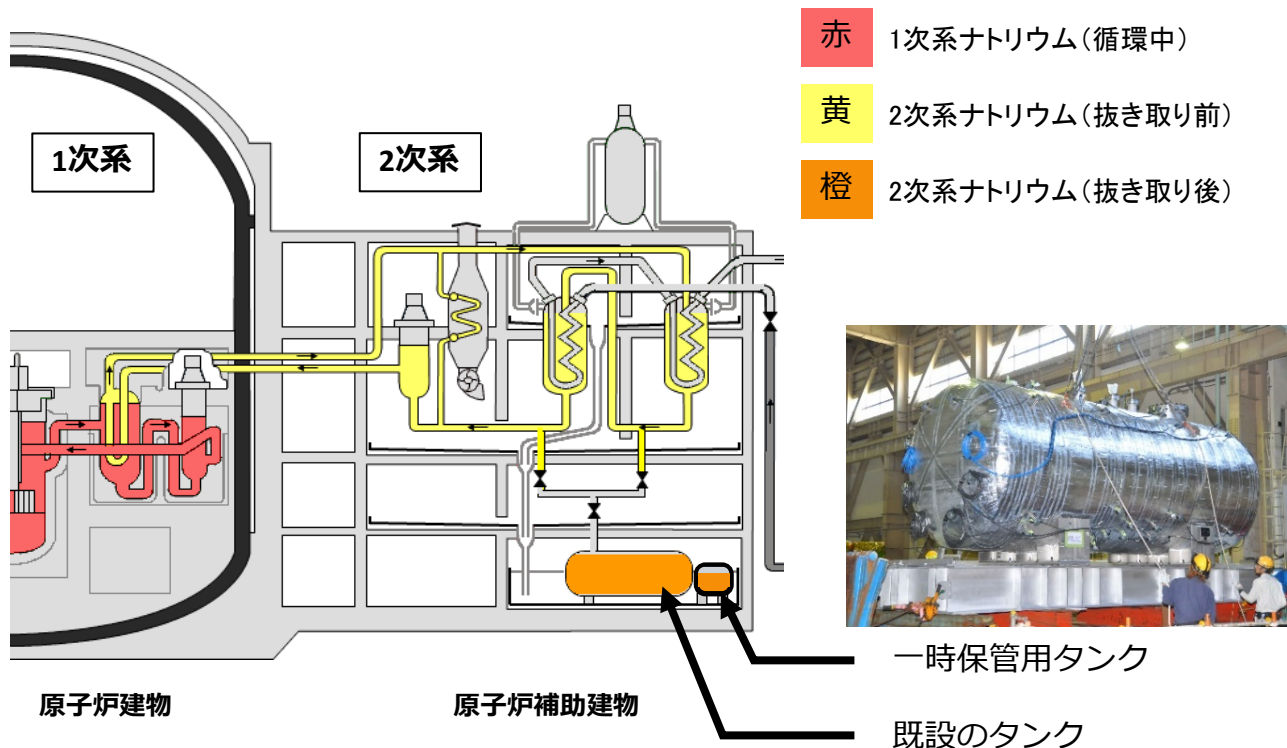
#### 一時保管用タンクの現地据付、配管敷設

- ▶ 一時保管用タンク設置に当たり、想定を超える地震（水平加速度1.0Gの揺れ）にも耐え、かつタンク設置エリアコンクリート床面内埋設配筋に干渉しないことを考慮して施工
- ▶ 配管切断、溶接工事では、系統内を微正圧保持し、空気混入防止を図った

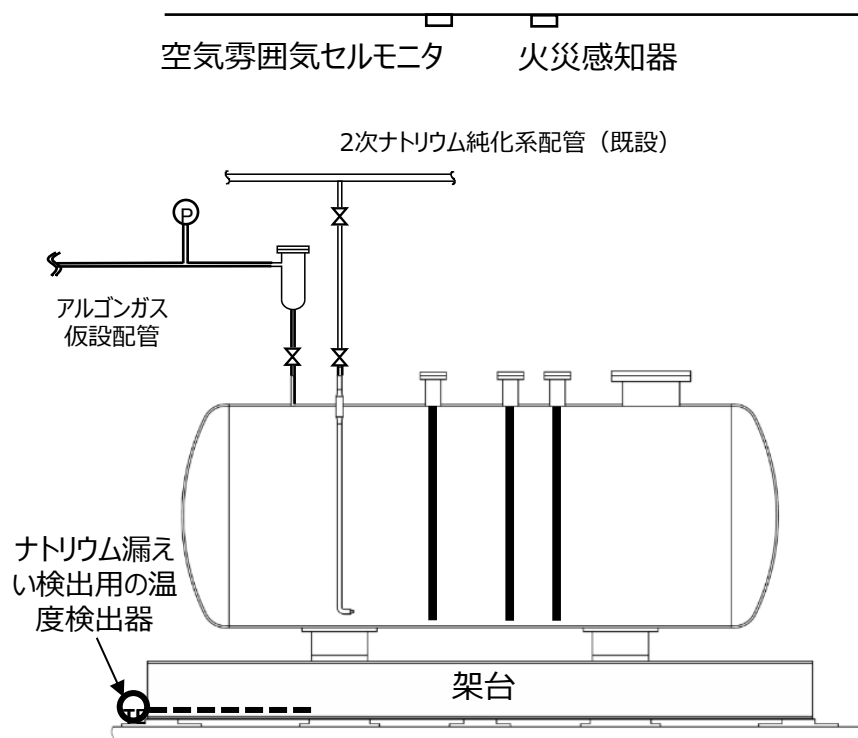
- 一時保管用タンクへのナトリウム移送は、ナトリウムの漏えいリスクを低減するため、1回あたりのナトリウム移送量をあらかじめ把握できる段階的移送を実施
- ナトリウム移送時の漏えい対策として、移送配管用キャッチパン、受け皿や架台貯留マスを設置

- ナトリウム漏えい検出器及び火災報知機による監視、タンク内へのアルゴンガス充てんによる空気の混入防止、ナトリウム専用消火器の配備や室内への窒素ガス注入によるナトリウム火災の進展防止等を実施

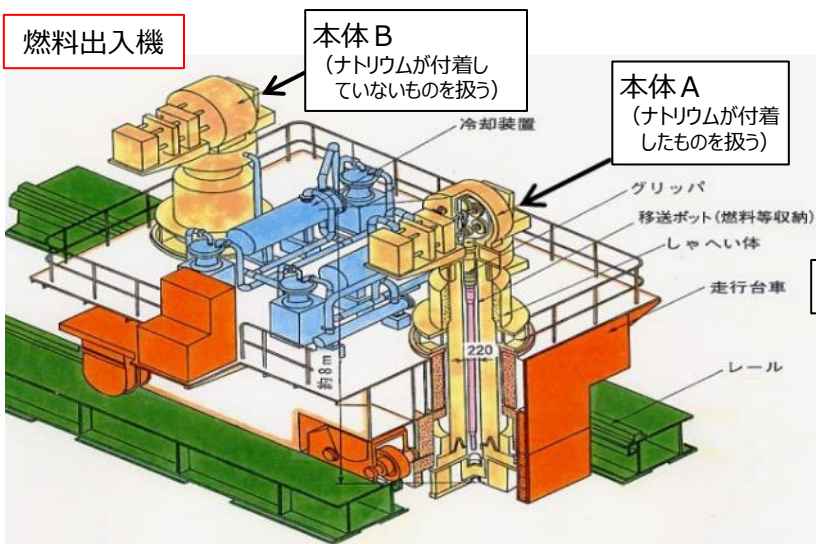
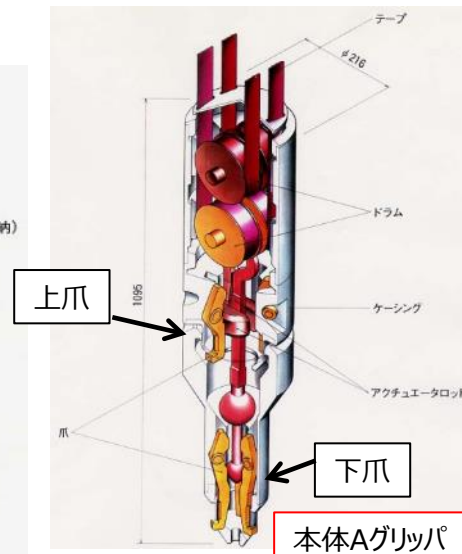
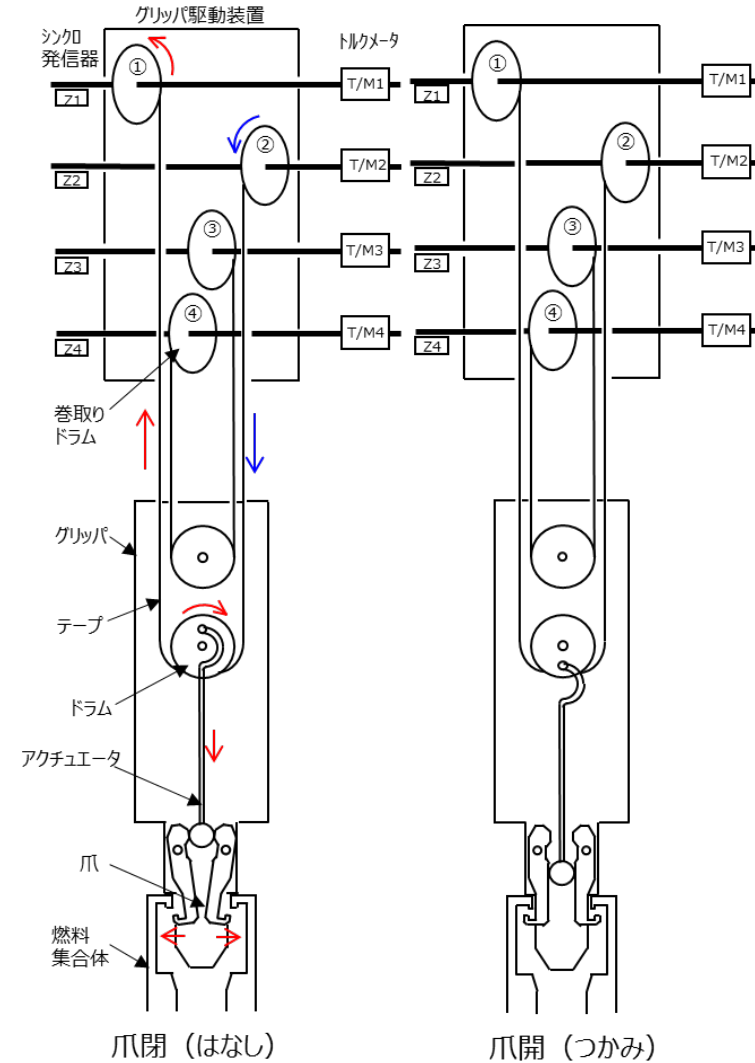
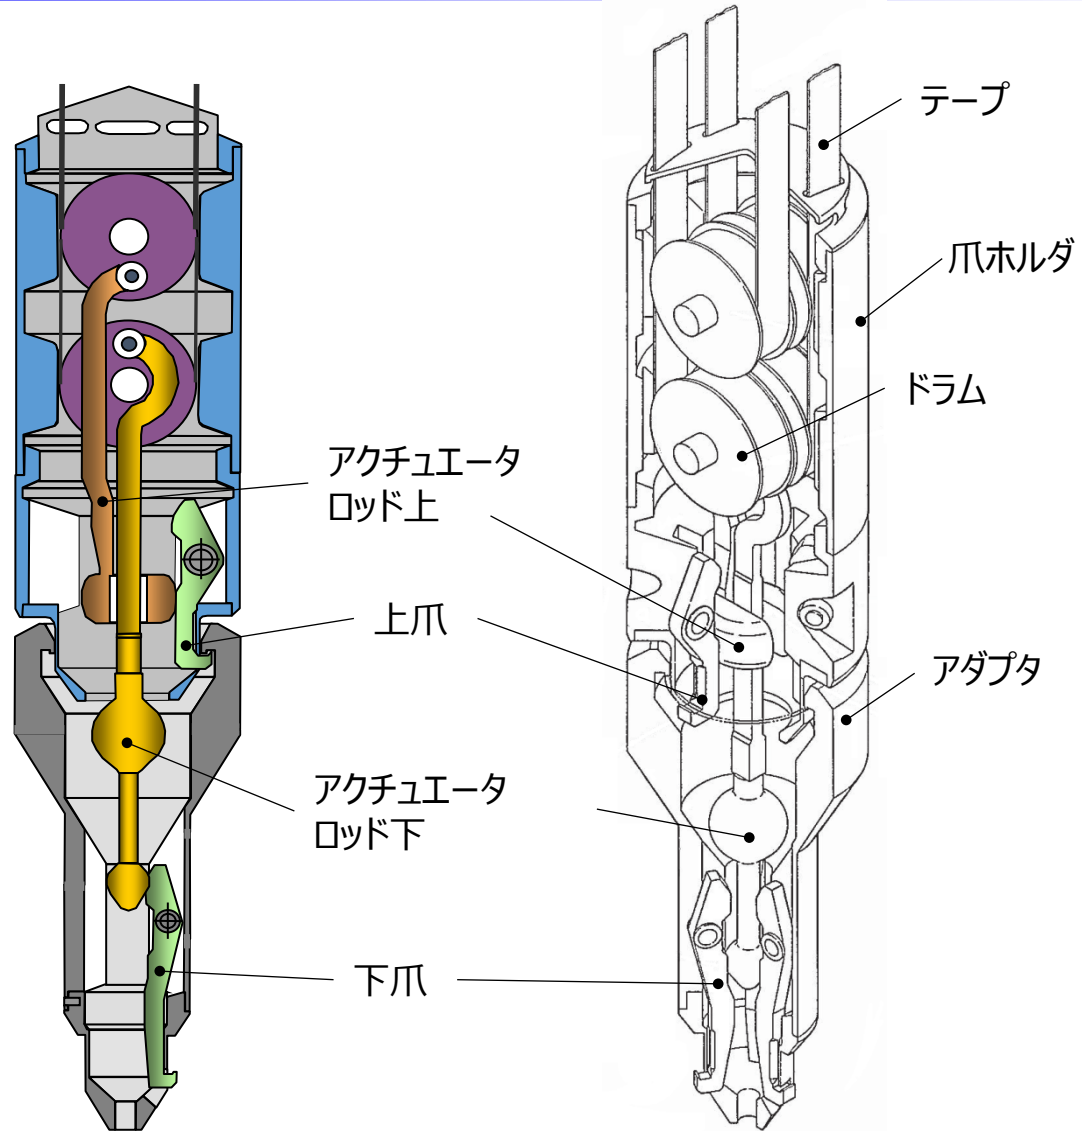
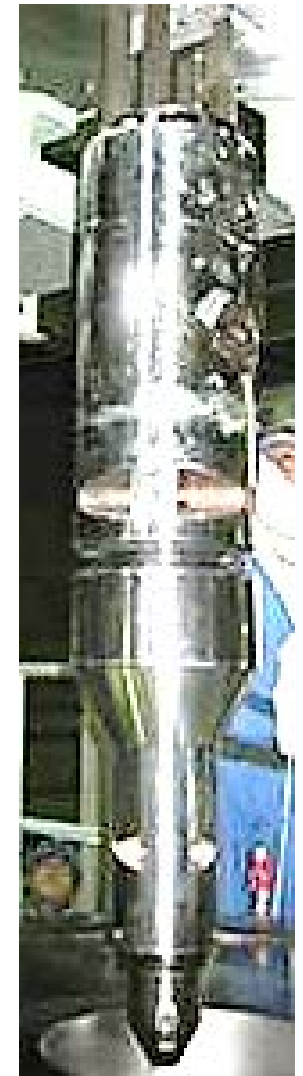
グリッパの爪開閉動作

本体Aグリッパは上部グリッパと燃料アダプタで構成されており、燃料を取扱う下爪と燃料アダプタを取扱う上爪の2式の爪を有する。グリッパは4軸のドラムに巻きつけられたテープで昇降と爪開閉駆動を実施する。上爪、下爪とも「爪開閉トルク異常」警報を発報。

本体Bグリッパは一体構造となっており、下爪に相当する爪のみを有する。それ以外の構造は本体Aと同等。「爪開閉トルク異常」警報を発報。

4本のテープと4個のドラムを同時に巻上げ、巻下げることで、グリッパの昇降を実施

2本のテープで上ドラム、下ドラムを別々に回転させ、アクチュエータロッドを上下に動かすことで、爪の開閉を実施

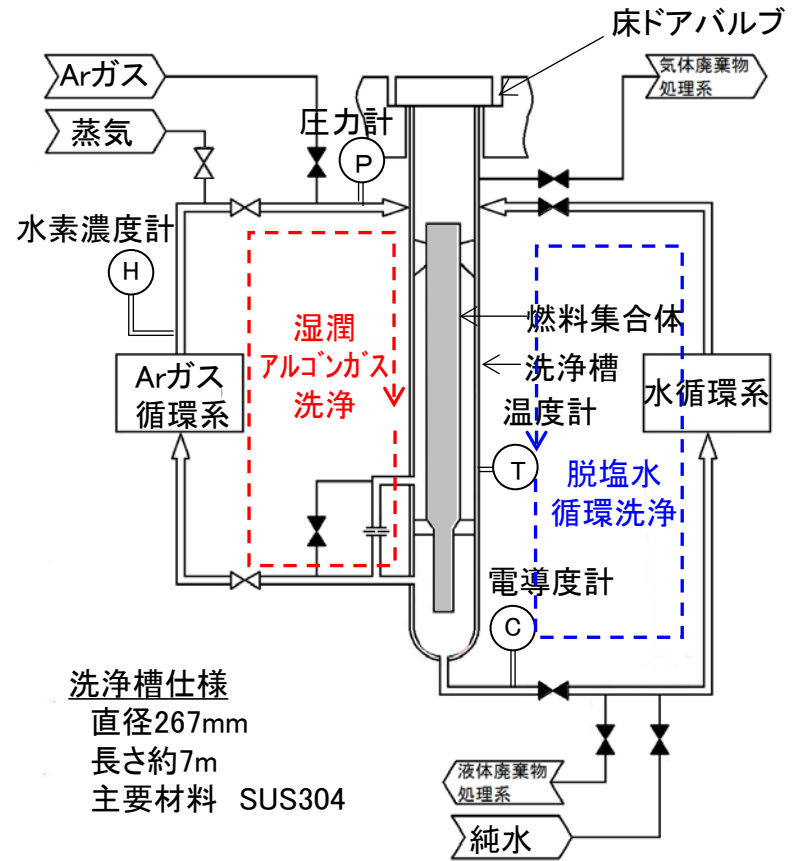
## 燃料洗浄装置の系統図

洗浄槽仕様  
 直径267mm  
 長さ約7m  
 主要材料 SUS304
