# もんじゅ廃止措置の実施状況について

2019年11月27日

日本原子力研究開発機構（JAEA）

1. 「もんじゅ」の廃止措置（第1段階） 実施状況
2. 「もんじゅ」の廃止措置（第1段階） 今後の対応
3. 2018年度の燃料体の処理時の不具合対策等の実施状況
4. 次回の燃料体の処理に向けた準備（燃料の缶詰処理）
5. 廃止措置計画の変更認可申請 模擬燃料体の部分装荷
6. まとめ

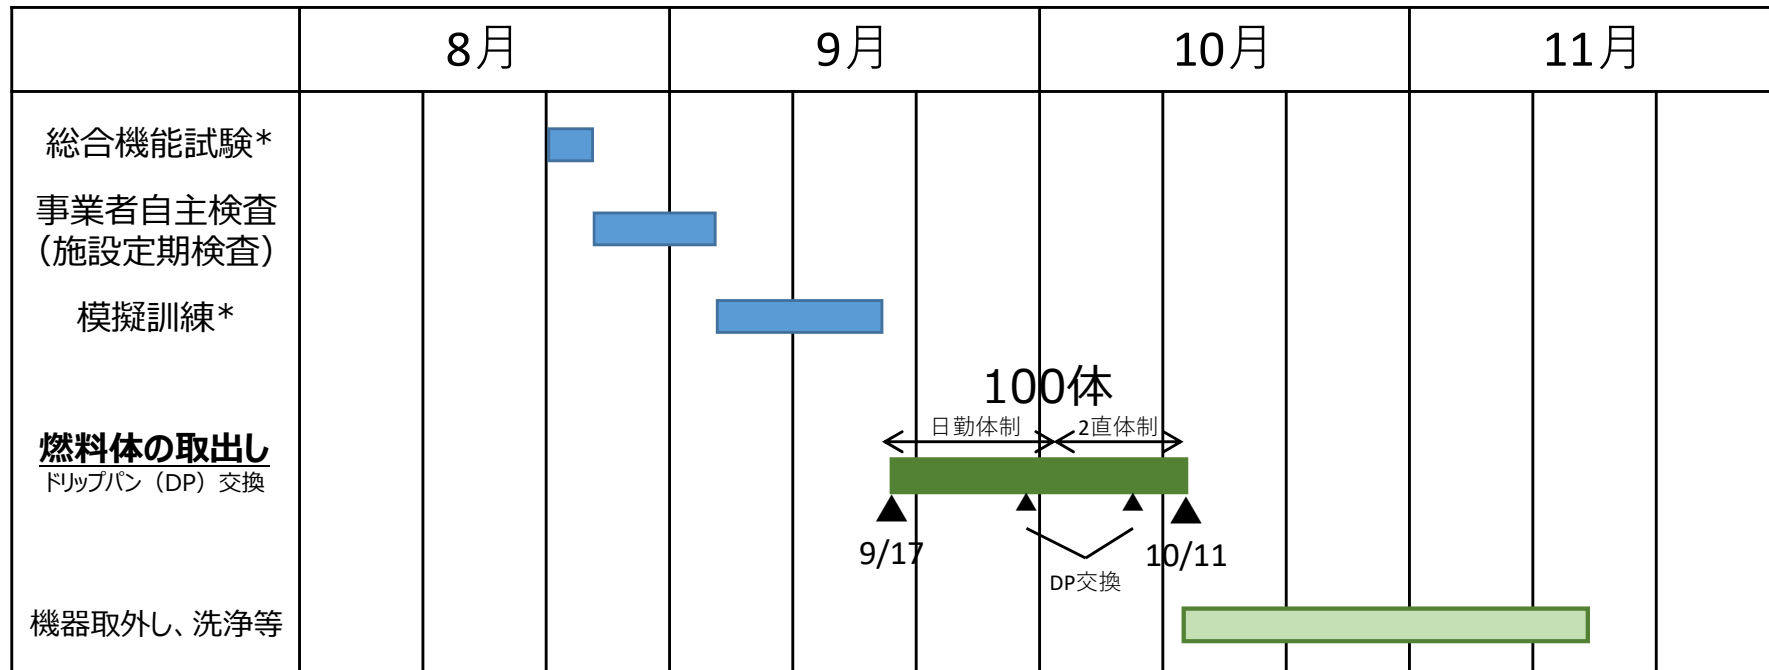
## 今年度の燃料体の取出し実績

- 総合機能試験として、中性子しゃへい体を用いた一連の燃料体の取出しの自動化運転を行い、正常に動作することを確認。
- 模擬訓練として通常の自動化運転操作に加え、トラブル対応訓練として「新燃料挿入異常」事象の対応訓練を実施

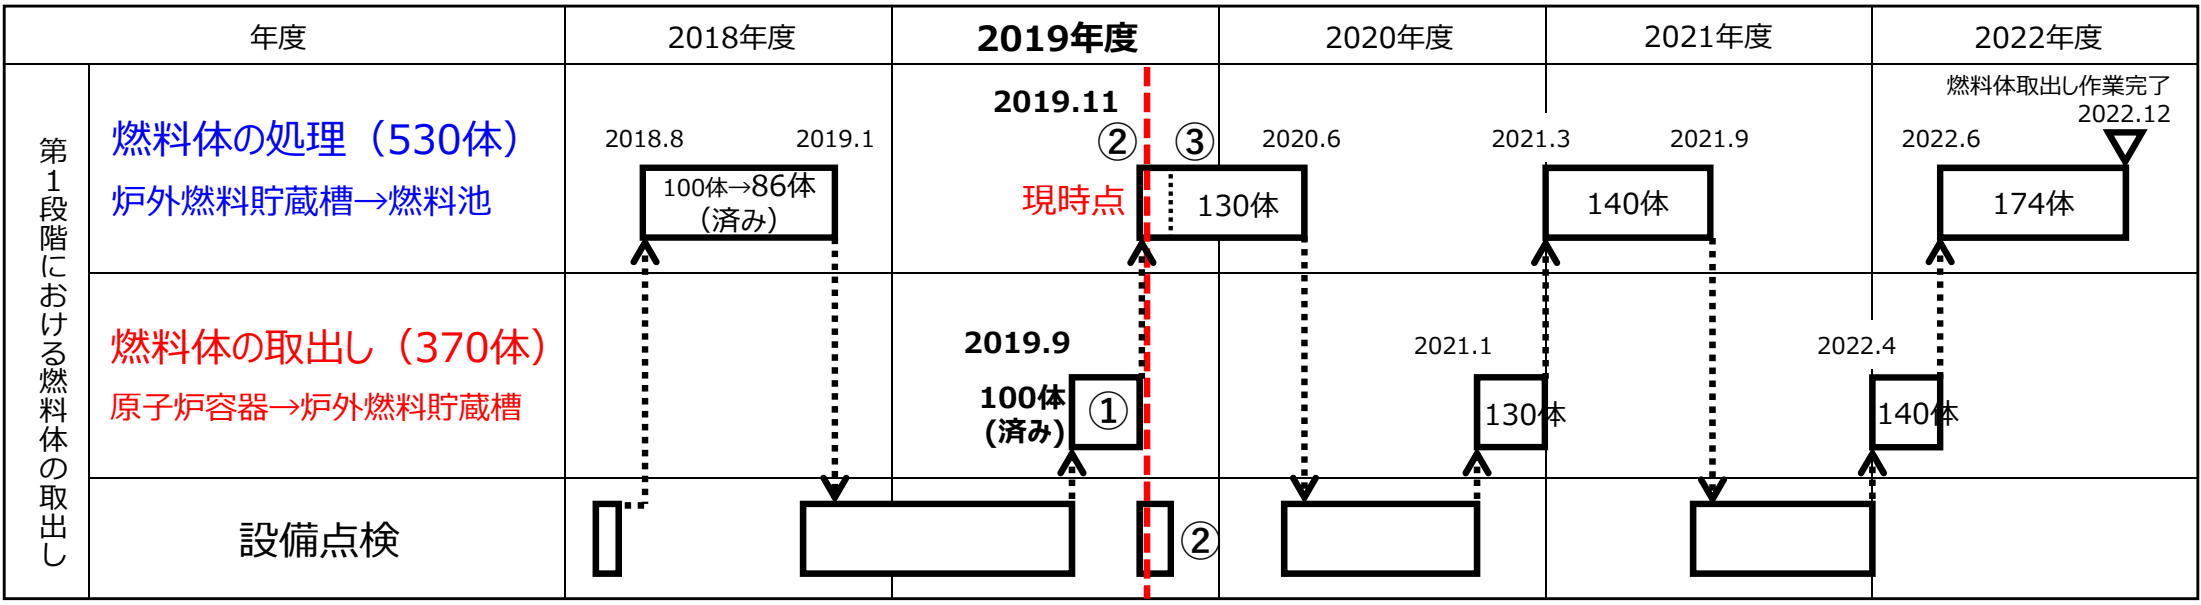
### 今後の作業工程

①「燃料体の取出し」作業として、原子炉上部に据え付けた燃料交換装置等の機器の片付け作業（取り外しや洗浄等）を10月15日に開始し、11月14日に終了

②11月15日から、「燃料体の処理」作業として、まず、燃料出入機の分解・手入れや昨年度の不具合をふまえた機器の改良、事業者自主検査（施設定期検査）等を実施中

③これらの作業終了後、炉外燃料貯蔵槽から燃料池への移送作業を実施する予定

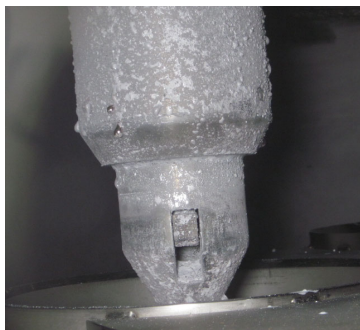
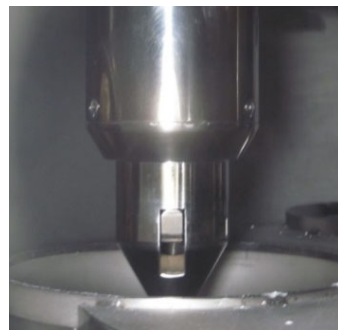
- グリッパ洗浄を実施した結果、トルクが低下
- 洗浄前後で、燃料検査槽において本体Aグリッパの表面状態を観察した結果、グリッパの付着物が除去されており、ナトリウム化合物が生成していたものと推定

想定される化合物の物性  
 水酸化ナトリウム： 融点318℃  
 酸化ナトリウム： 融点1132℃  
 （いずれも水溶性）

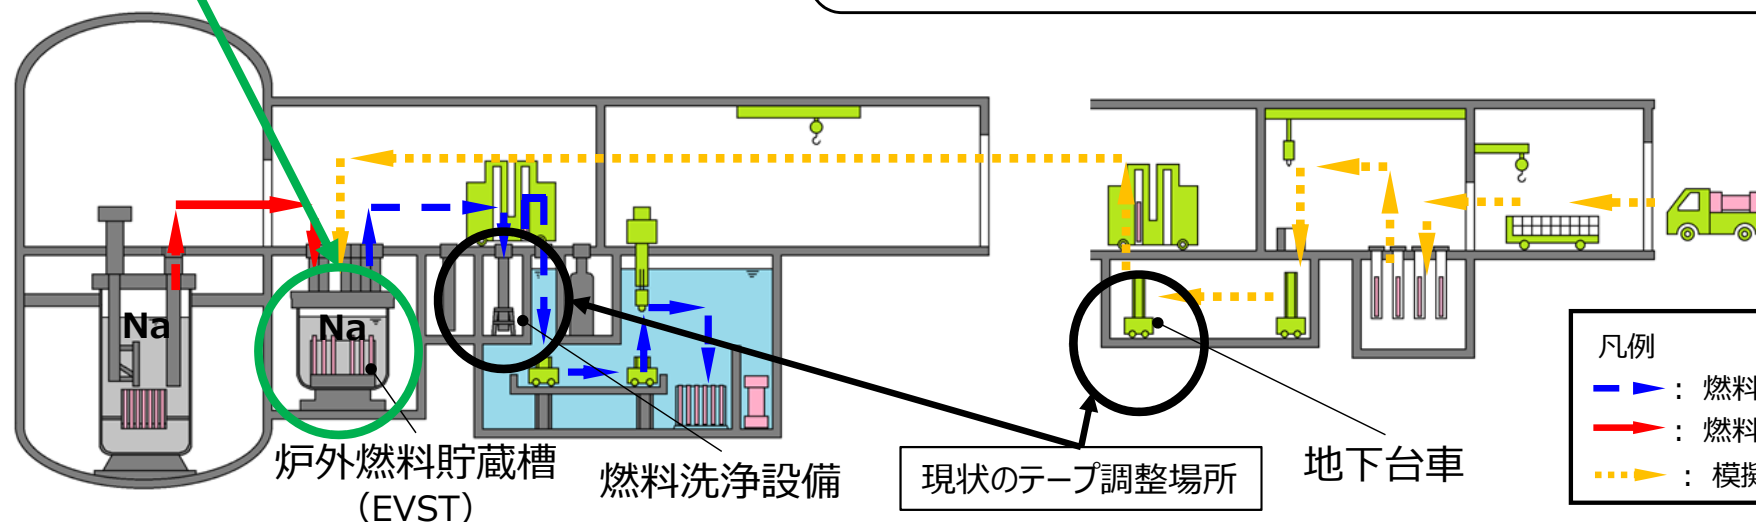
#### 変更後のテープ調整場所

| トルク上昇の要因<br>(推定) | 実施済対策と効果<br>(前回委員会にて報告済み) | 次回の燃料体処理開始までの<br>追加対策 |
|---|---|---|
| <ul style="list-style-type: none"> <li>Na付着状態での長期保持時に機器表面で微量の酸素が化合物のブリッジ*を生成</li> <li>保持時間の長期化（1週間以上）に伴い化合物表面のブリッジが強固になる</li> </ul> | <ul style="list-style-type: none"> <li>長期保持の前にはグリッパ洗浄を実施</li> <li>燃料出入機本体A内の環境改善のため、グリッパ洗浄後のガス置換の回数を増加 1→2セット<br/>☆効果：酸素濃度は約16ppm ⇒ 約6ppmに低減</li> <li>毎日の燃料処理終了後に炉外燃料貯蔵槽（EVST）で上爪の開閉動作（テープ調整）を手動操作で追加で実施<br/>☆効果：上爪のブリッジ切断によるトルク低減（20Nm前後と低位安定で維持）</li> </ul> | <ul style="list-style-type: none"> <li>既実施のEVSTでのテープ調整（手動）に効果が認められることから、上爪の開閉動作（テープ調整）の実施場所を、グリッパの温度が低下する燃料洗浄槽及び地下台車から、高温Na環境のEVSTに変更するように自動化運転プログラムを修正</li> </ul> |

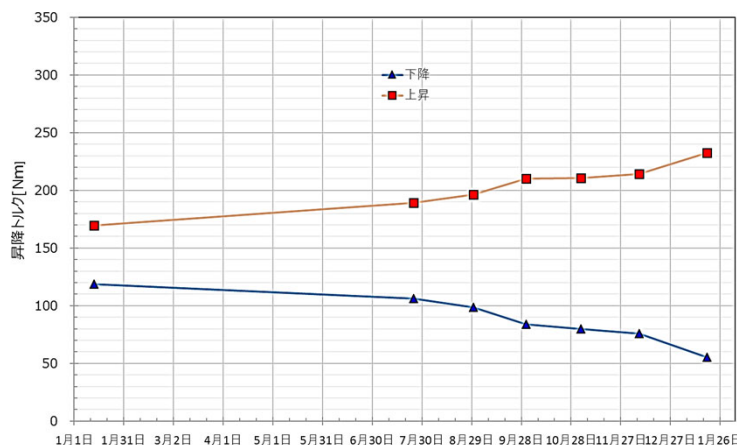
本体Bグリッパ 昇降トルクの推移

- グリッパ本体とグリッパ駆動装置の外観点検および動作確認を行った結果、設備に異常はなかった。
- グリッパの昇降トルクの推移を確認した結果、上昇トルクは増加、下降トルクは減少しており、同日の昇降時のトルク変動は同様の傾向を示すことを確認した。
- 上記の結果から、駆動装置内の軸受のシール部やスクレーパ部で生じる摩擦抵抗（摺動抵抗）の増大によるものと推定した。
- 今後、分解点検を行い摺動部を確認した上で、対応を検討する。

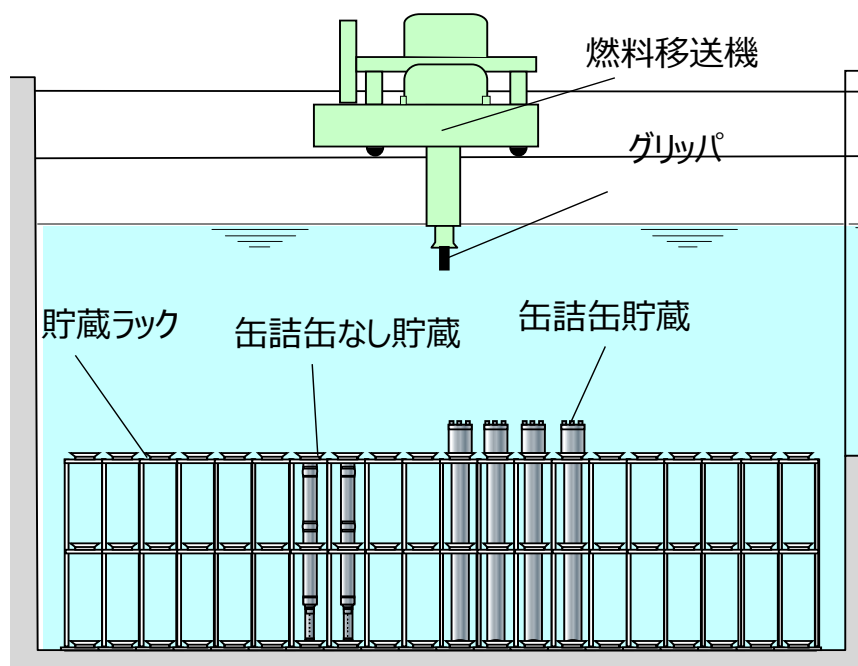
燃料池の貯蔵イメージ

- ✓ 遮へい体用の貯蔵ラックは、缶詰缶なしで貯蔵する設計
- ✓ 燃料体及び遮へい体のハンドリングヘッド、ラッパ管、エントランスノズル下端の外径がほぼ同じであるため、遮へい体用ラックへの貯蔵が可能

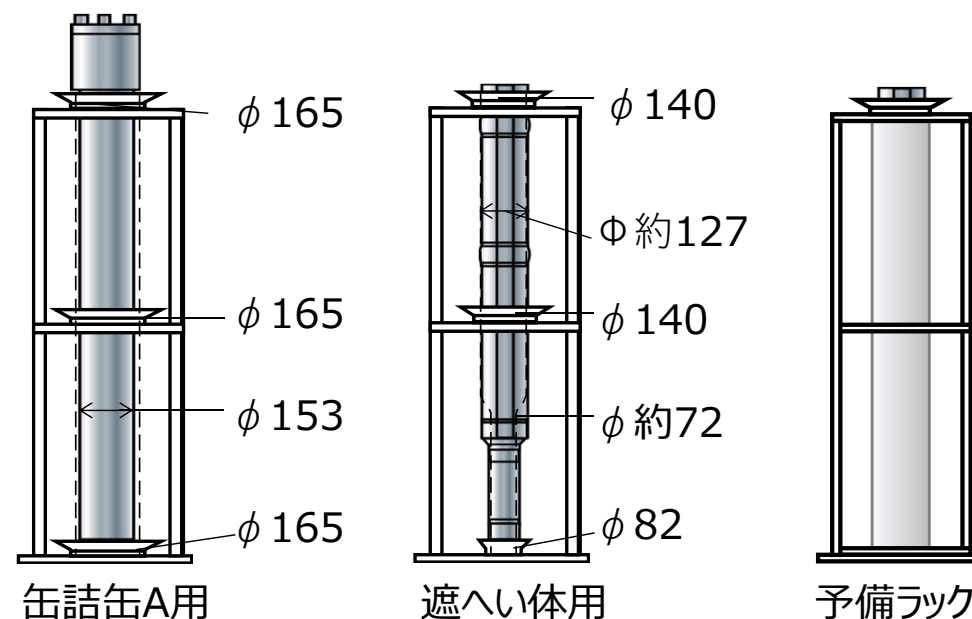
各貯蔵ラックの形状

### 燃料池貯蔵ラックの貯蔵容量

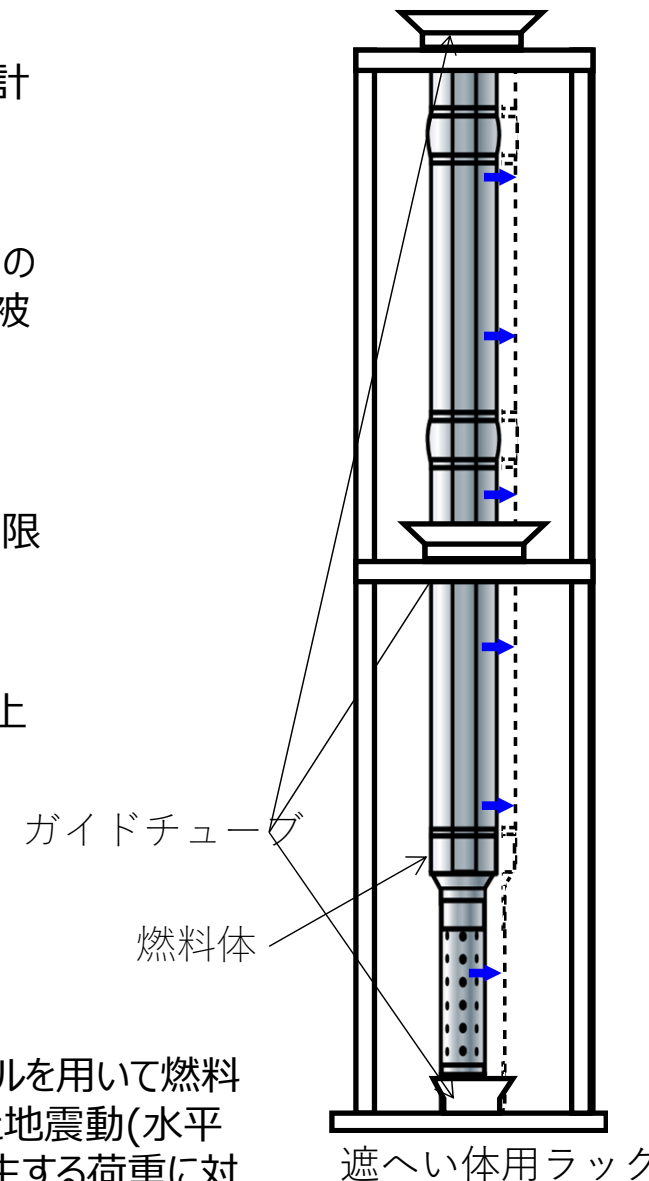
⇒ 缶詰処理をしない燃料体を貯蔵ラックに装荷した状態において、振動挙動解析モデルを用いて燃料体に作用する衝突荷重を評価し、近隣の軽水炉の基準地震動を参考に策定した地震動（水平最大995gal）においても、発生応力は評価基準値を下回っており、地震により発生する荷重に対して十分な強度を有している※2ことを確認

※2：評価例）ラッパ管 裕度（評価基準値 / 発生応力）= 2.0～4.3

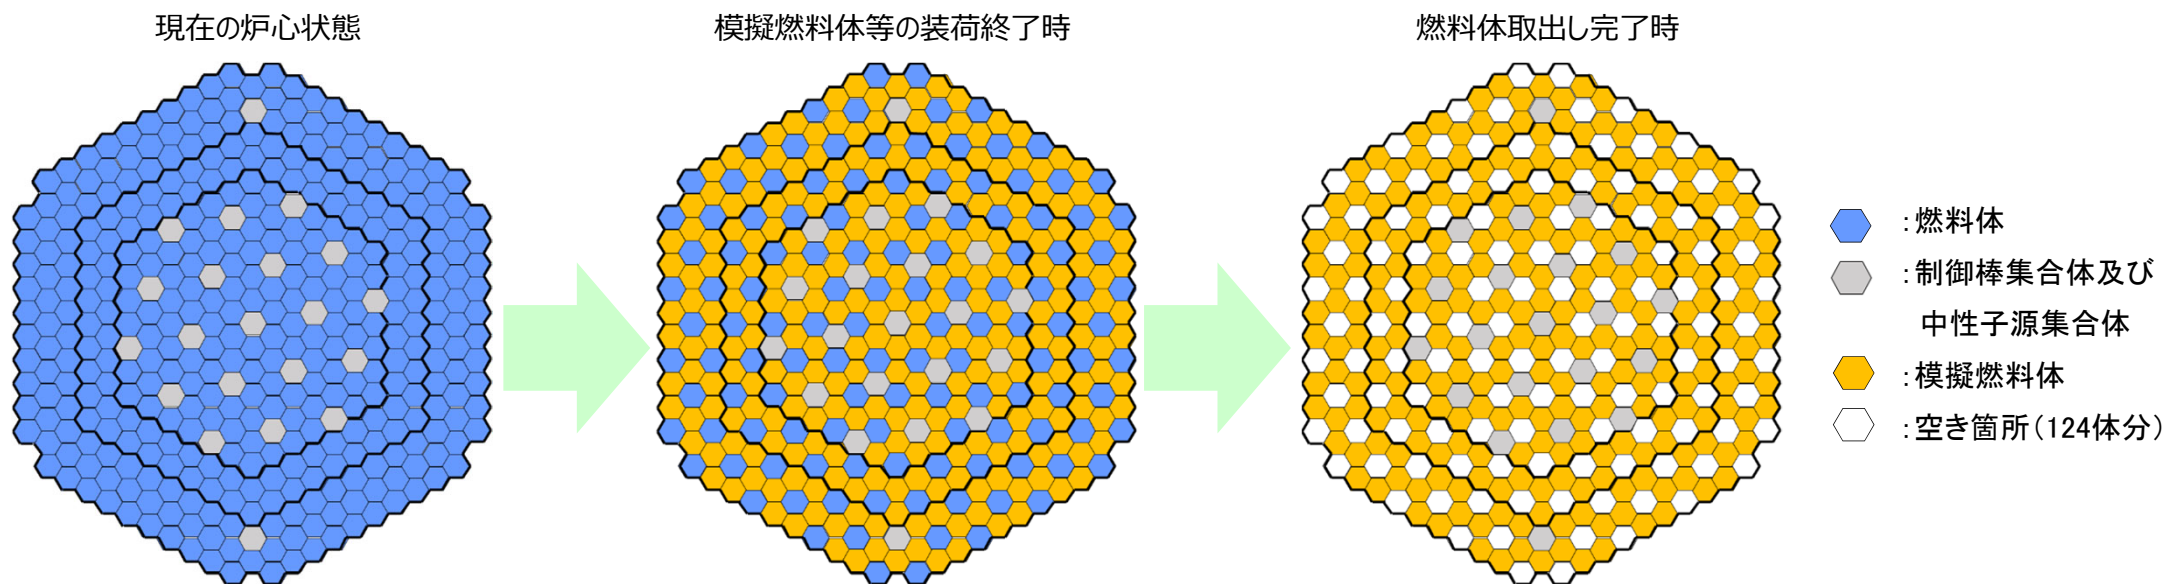
## 模擬燃料体の装荷位置（中性子しゃへい体の記載は省略）

【目的】 炉心から燃料体を取り出した後に装荷する模擬燃料体については全数装荷せず、部分的な装荷とし、

- 廃棄物発生量の低減
- 模擬燃料体の装荷プロセスの簡素化によって不具合等が発生する可能性を低減することにより、より安全かつ確実に燃料体取出し作業を進める

部分装荷実施時期  
模擬燃料体等の装荷終了（246体）以降は、燃料体の取出しのみを実施し、模擬燃料体等を装荷しない

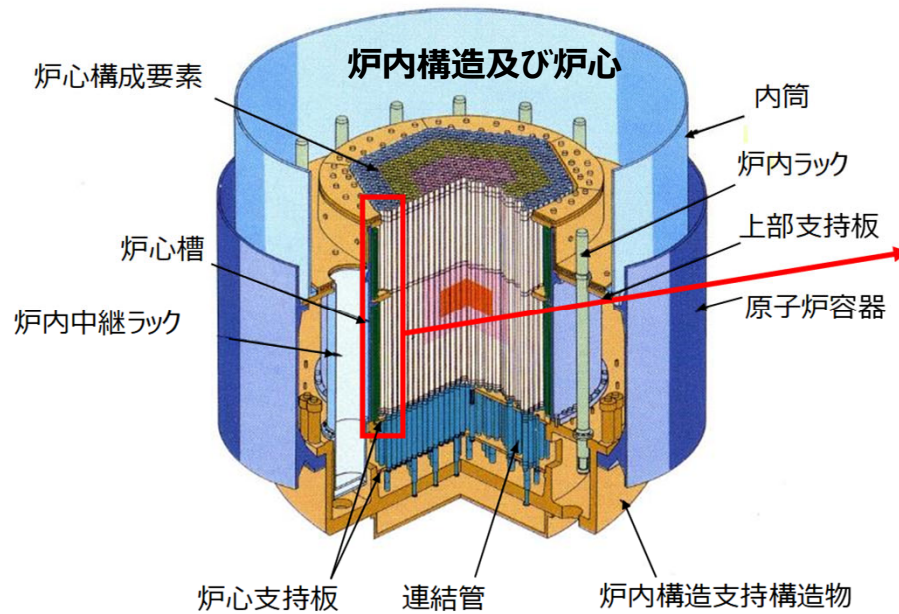
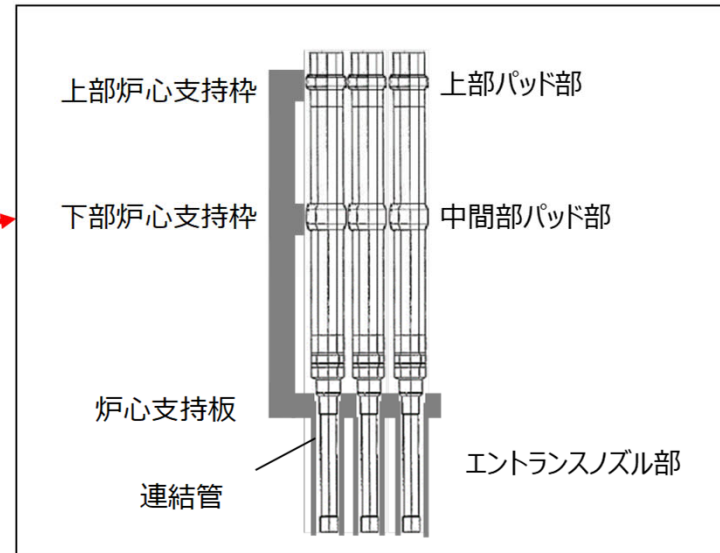
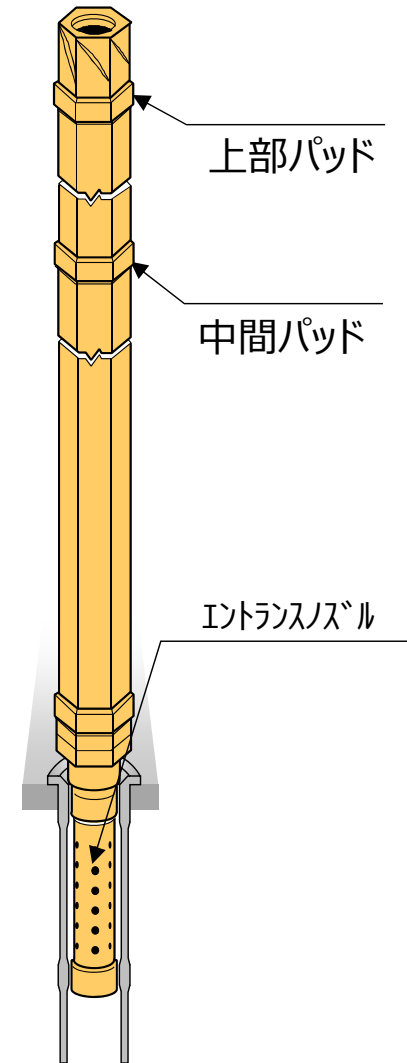
- 燃料体は、炉心支持板連結管に差し込まれており自立する。
- 地震時は、燃料体同士がパッド部で接触（最外周は炉心支持棒と接触）し、お互いを支え合う構造となっている。

- 模擬燃料体を部分的に装荷しない場合、燃料体が傾いた時の水平方向の移動可能範囲が増えるため影響評価を実施した。

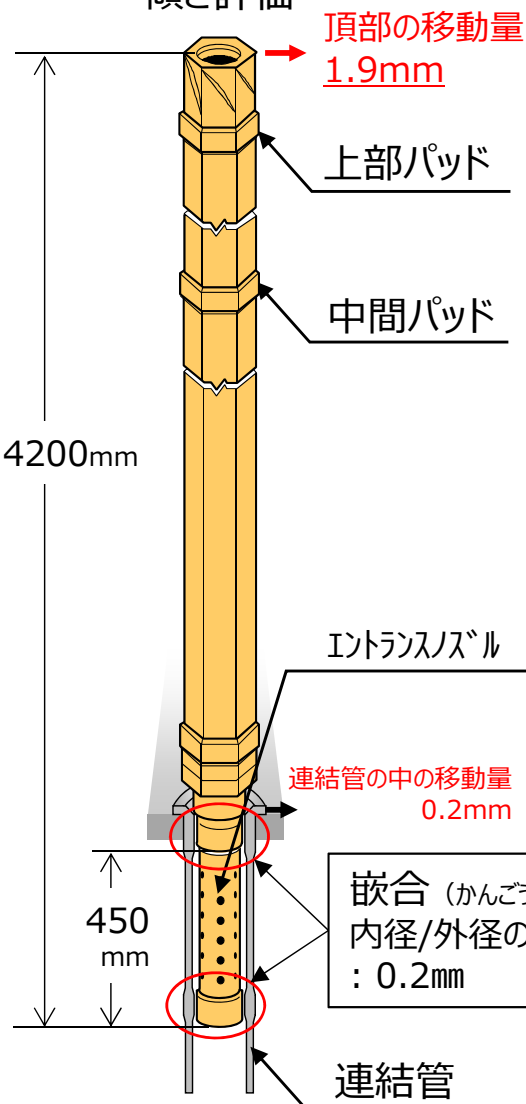
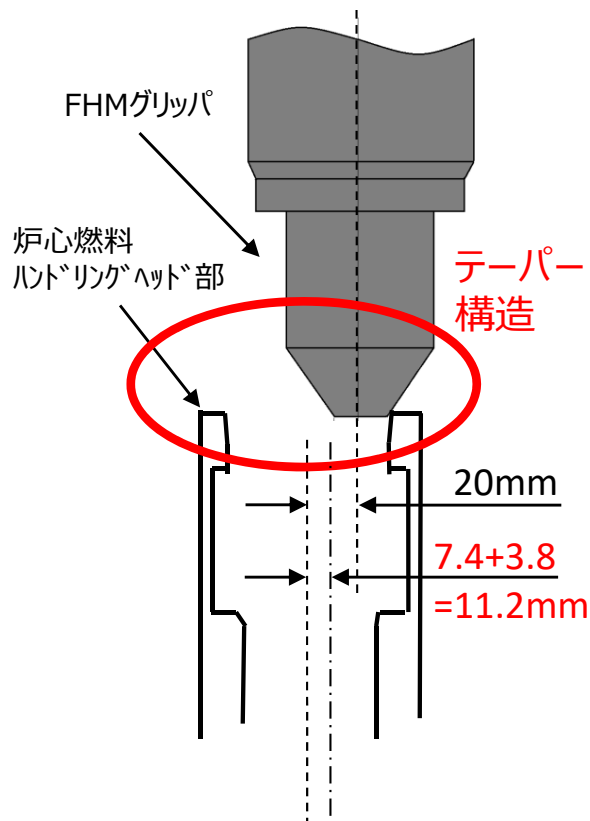
燃料体の最大  
傾き評価

- 連結管に差し込まれるエントランスノズル嵌合部の外径と連結管の内径との隙間は0.2mmであり、燃料体がどちらかに傾くと、頂部は自立中心位置から1.9mm移動

- 炉心燃料体の取扱いに支障が出ないための判定基準として、FHMグリッパ中心と炉心燃料頂部中心とのずれ許容値 (炉心燃料が掴める偏心量) はテーパ構造等の偏心追従機構により20mm以内

- 過去の総合機能試験で計測されたグリッパの炉心アドレスからの最大のずれ (7.4mm)

保守的に、総合機能試験時の7.4mmは燃料集合体がグリッパ側に1.9mm傾いていた状態であったとして、燃料集合体がグリッパから離れる方向に倒れた場合、部分装荷によるズレは  $7.4\text{ mm} + (1.9\text{ mm} \times 2) = 11.2\text{ mm}$ となる。

部分装荷によって空いた空間に燃料体が倒れこみ、炉心からの燃料体の取出しができないといった事態には至らない

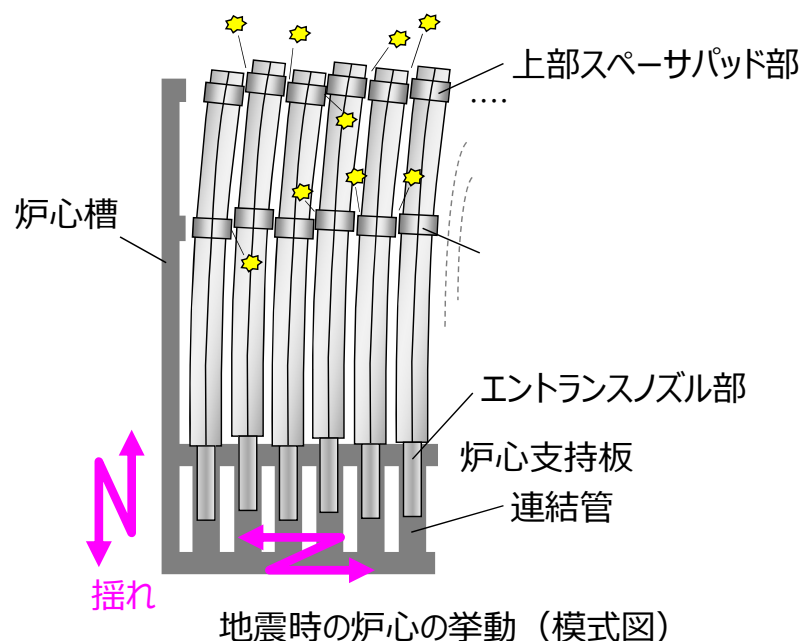
### 1. 地震時の炉心燃料体の挙動

- 燃料体は水平方向に揺れるだけでなく、上下方向の力により、連結管に差し込まれた燃料体が跳び上がる場合も発生。
- 炉心に装荷された燃料体を含む炉心構成要素は、揺れや衝突により燃料体群としての挙動を示す。

- 基準地震動Ss-D（760Gal）を用い、建物の地震応答解析を実施し、原子炉建物基礎の床応答を計算
- 原子炉容器の耐震解析モデルに床応答を入力し、炉心支持板の水平方向及び上下方向の応答を求め、解析コードREVIAN-3D※を用いて地震時の燃料体の振動挙動（水平方向、上下方向の挙動）を評価

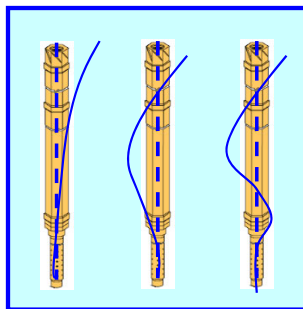
1次～3次の弾性変形を考慮  
XYZ3方向変位  
及び重心点回りの  
回転2方向(XY)  
を考慮

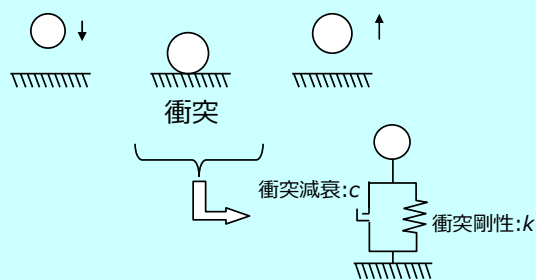
### 衝突部

反発係数に合わせて衝突剛性・衝突減衰を設定

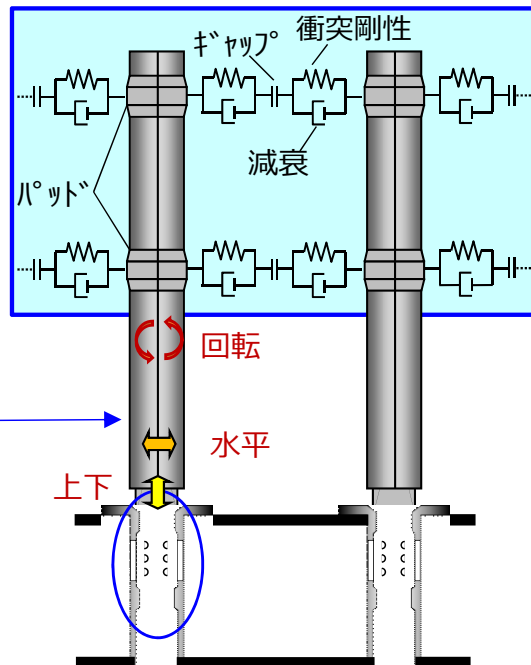
### b. パッド部のモデル化

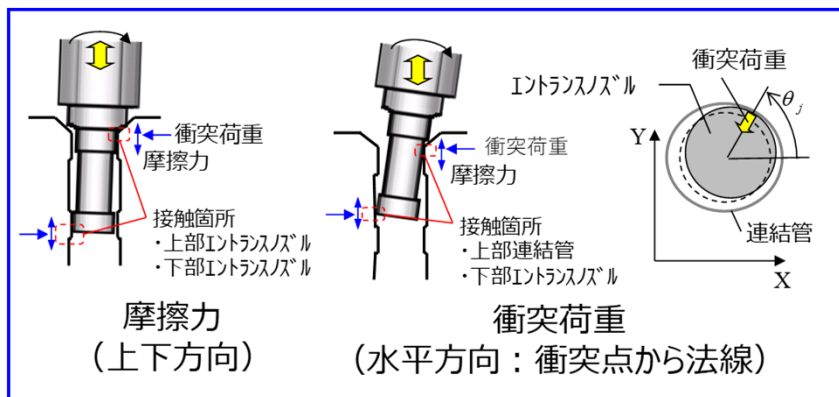
### c. エントランスノズル部のモデル化

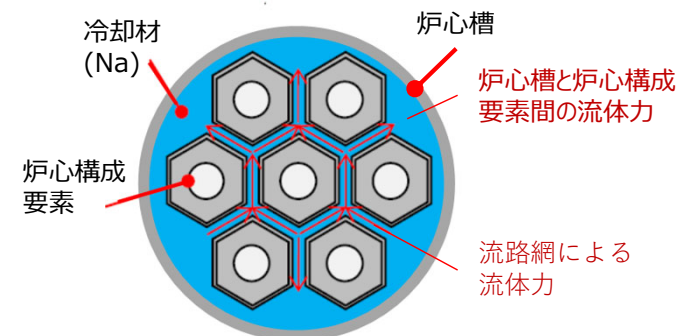
流体と構造物との相互作用による流体力

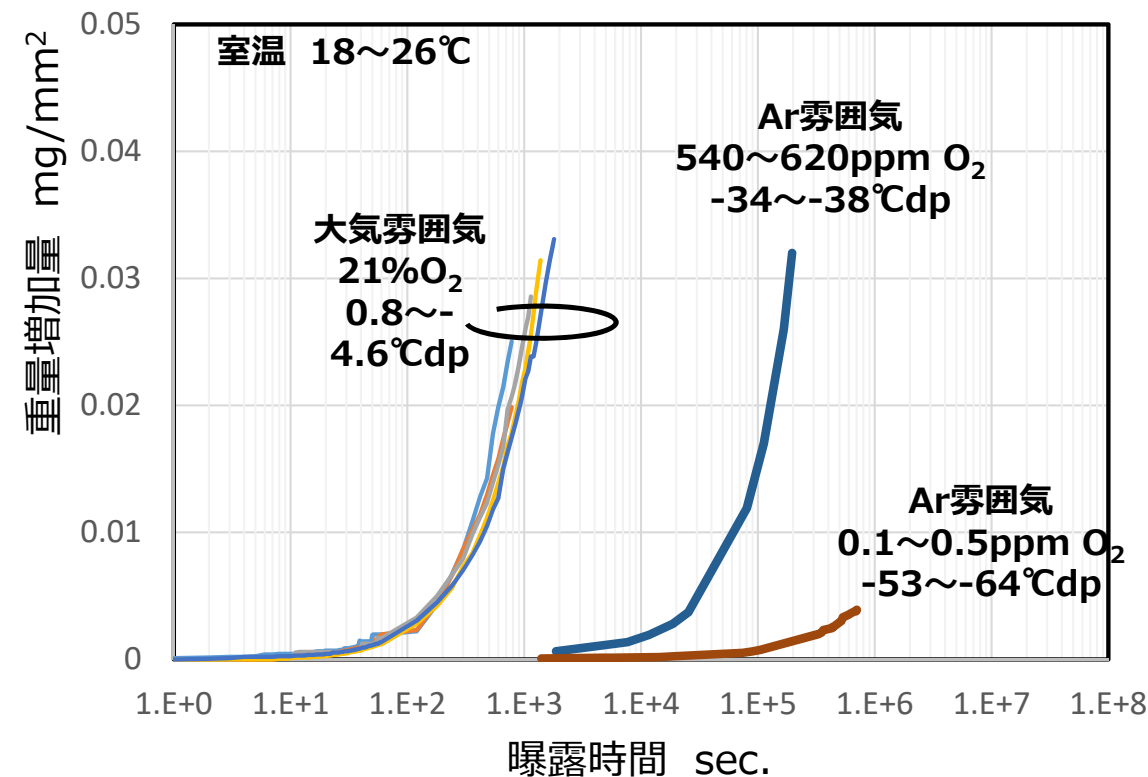
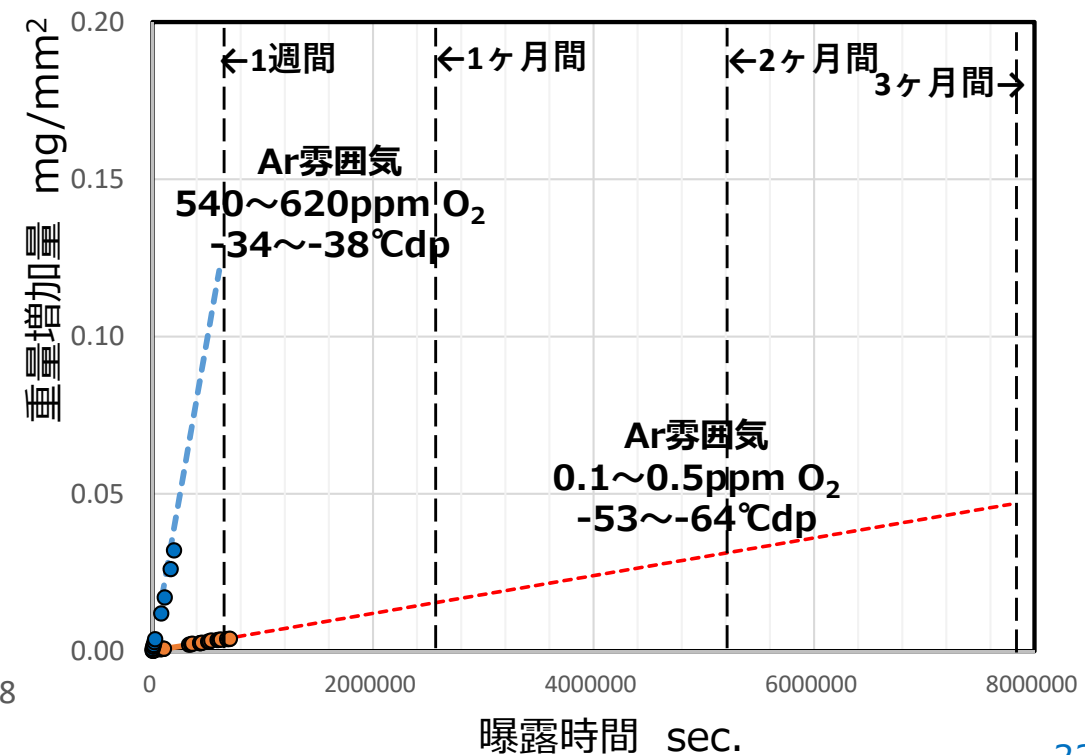
- ◆ 実験目的: 低酸素雰囲気中に長期間ナトリウムが曝されることにより形成される化合物量（厚み）を調査
- ◆ 実験手法: ナトリウムに浸漬した金属試験片を試験雰囲気に曝露した後、電子天秤にて秤量し、重量変化量を計測
- ◆ 実験結果: 同一の重量増加までの時間は、大気雰囲気と比べ、酸素濃度600ppmで2桁、0.5ppmで3桁長くなり、0.1mg/mm<sup>2</sup>程度の重量増加まで酸素濃度600ppmでは1週間、0.5ppmでは3ヶ月間以上

- 低酸素雰囲気でも長期間金属ナトリウムを保持することによる化合物生成量の変化データ  
⇒ 例）0.1mg/mm<sup>2</sup>の重量増加に相当するNa化合物の生成には、酸素濃度600ppmでは1週間、0.5ppmでは3ヶ月間以上

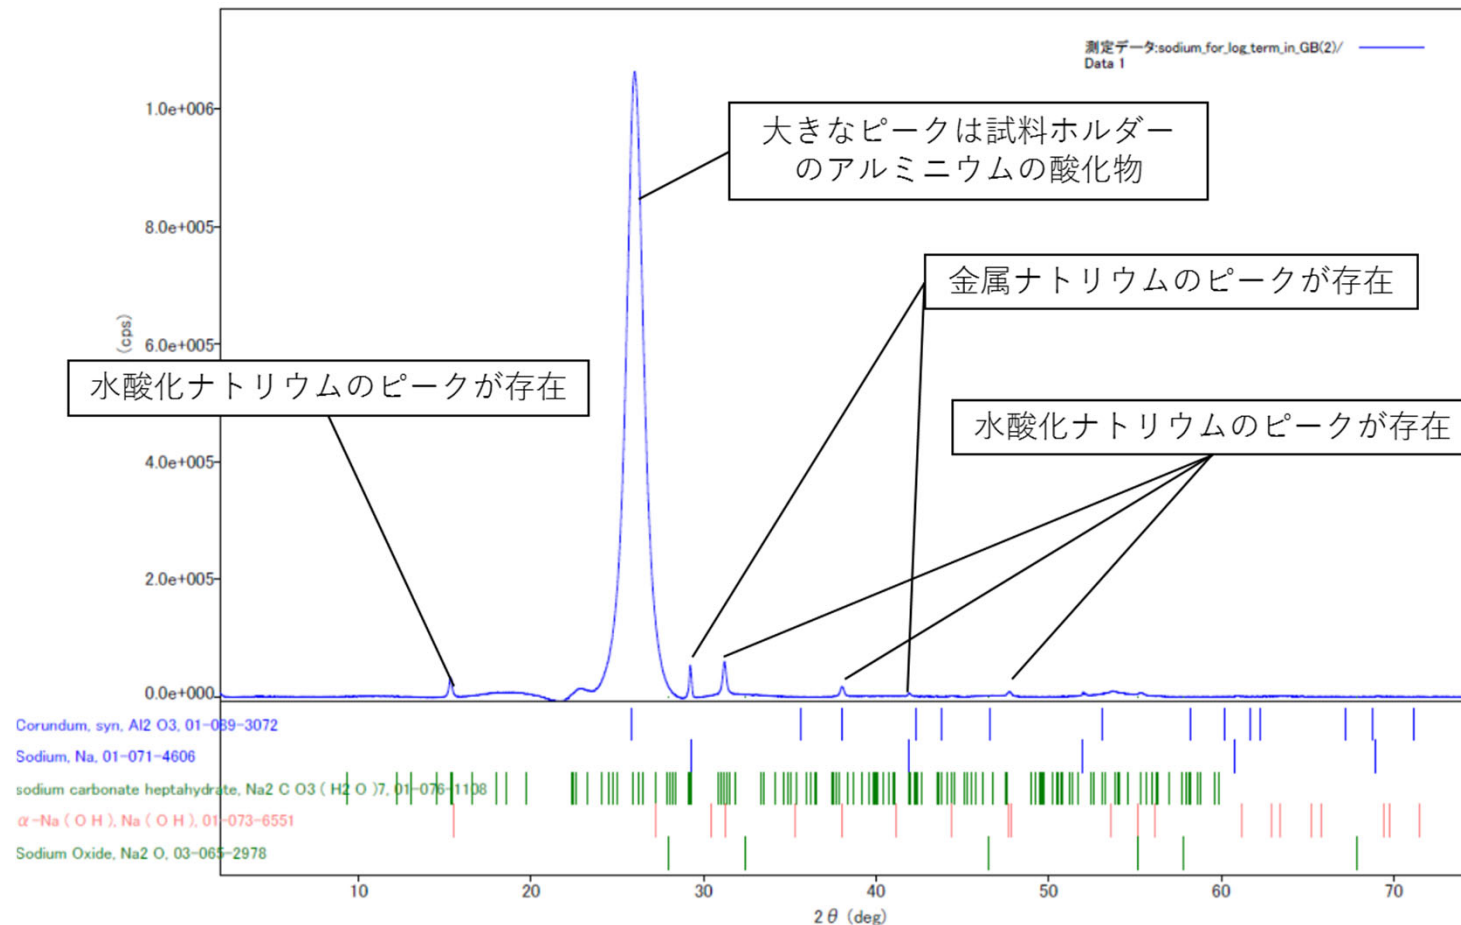
- ◆ 表面に生成したナトリウム化合物のX線回析法分析による結晶格子の同定  
検出されたピークは、水酸化ナトリウムであり、酸化ナトリウムが雰囲気中の微量水分と反応して水酸化ナトリウムとなっていることが示された

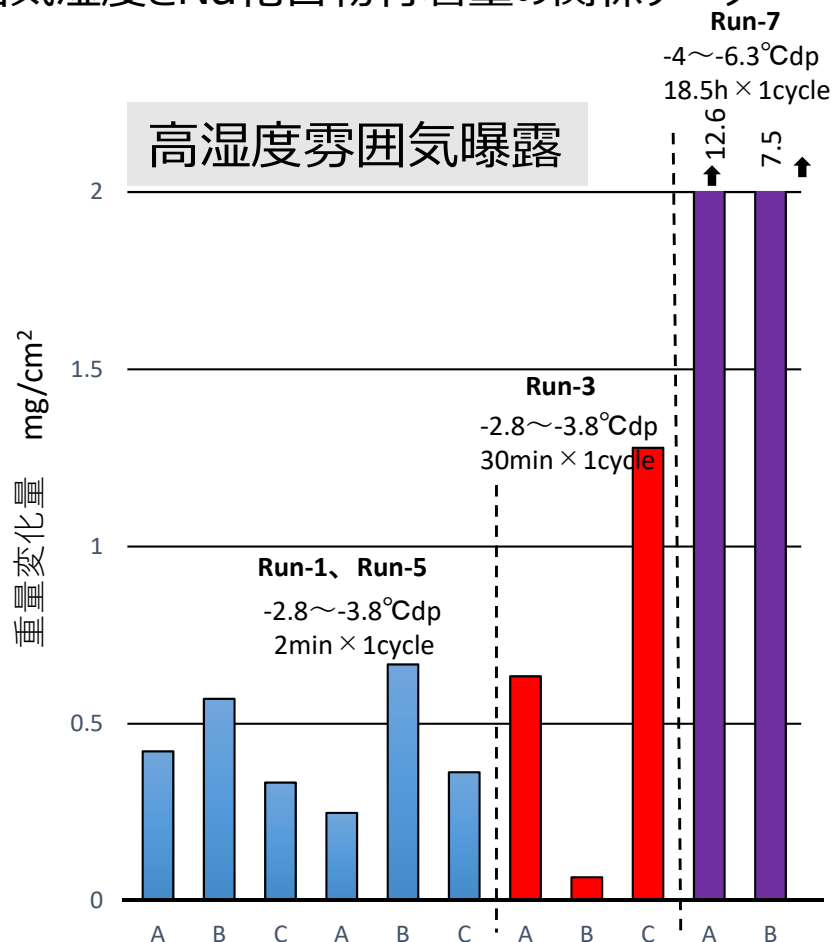
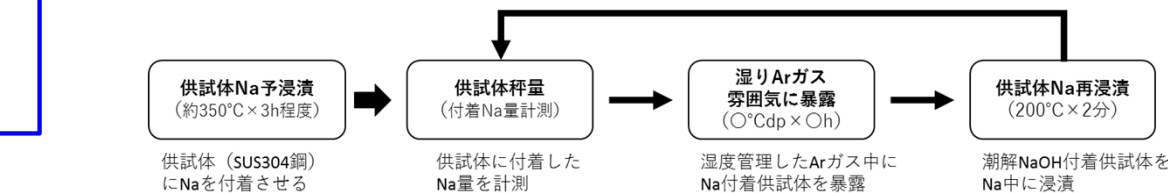
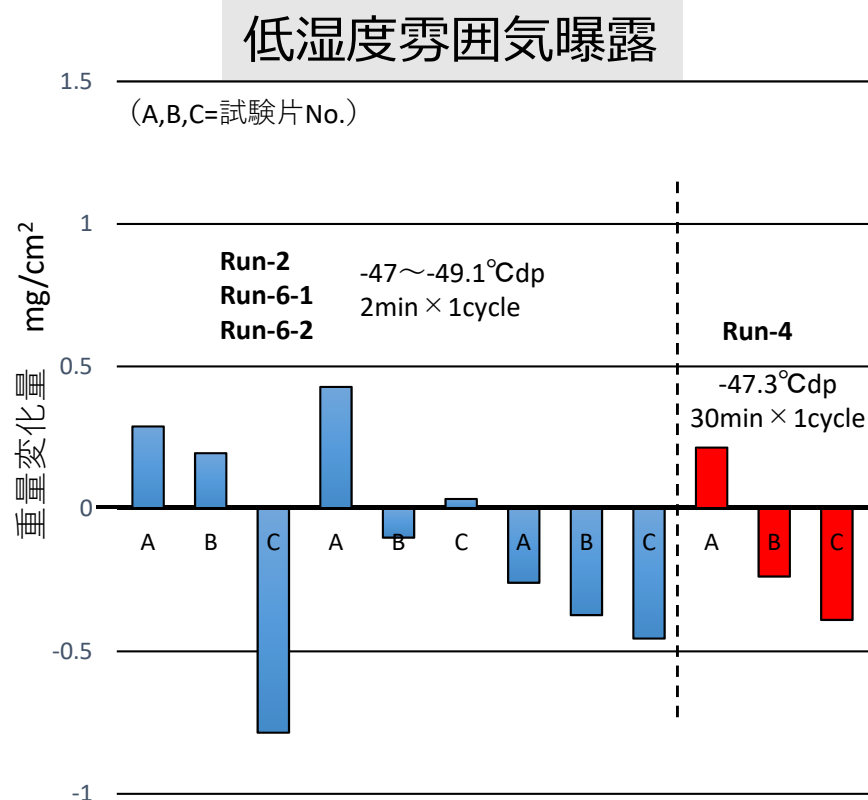
- ・再付着ナトリウム量：高湿度雰囲気暴露＞低湿度環境暴露
  - ・暴露時間：高湿度雰囲気→暴露時間に比例し再付着ナトリウム量が増大する傾向  
低湿度雰囲気→暴露時間の影響はみられない
- ※低湿度環境に暴露した供試材表層のナトリウム化合物は、ナトリウム再浸漬の際に剥離する挙動を観察

- グリッパ洗浄に伴う金属表面状態変化と金属ナトリウム付着量への影響データ  
⇒ 表面粗さの変化がナトリウム付着量に影響ないことを確認済
- 雰囲気湿度とNa化合物付着量の関係データ  
⇒ 露点を-50℃程度まで低下すればNa化合物の付着を防止可能であることを確認

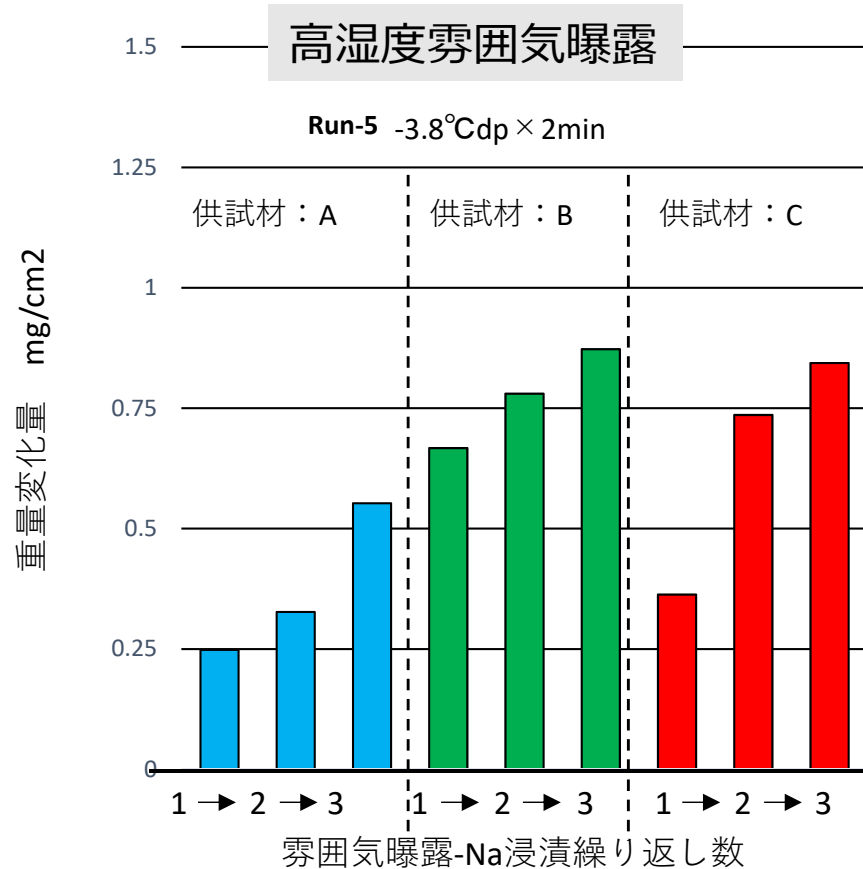
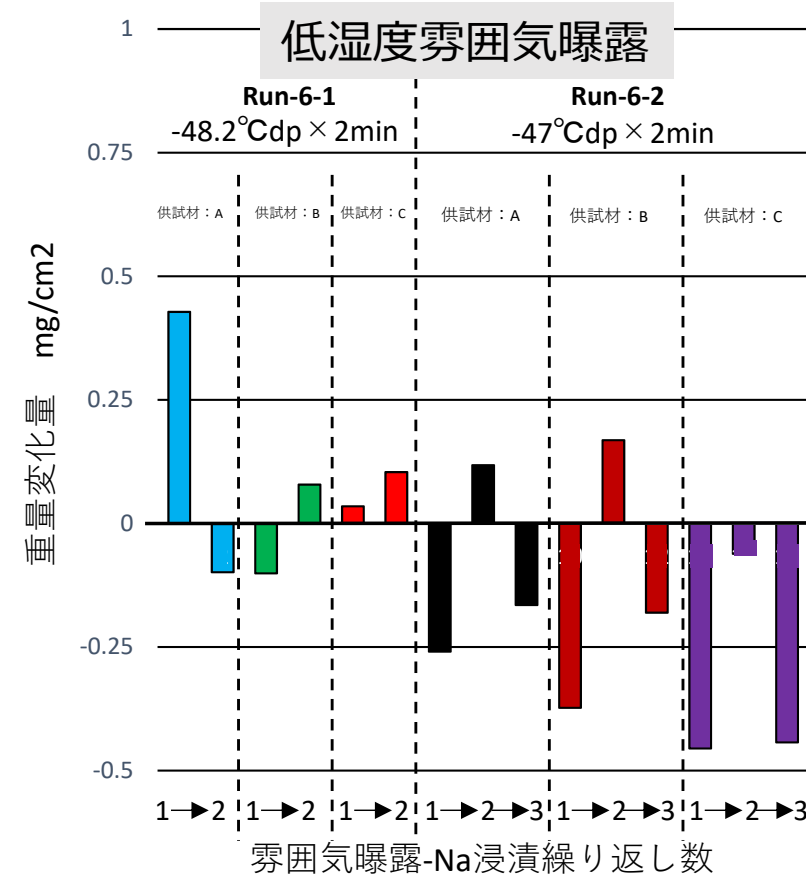
#### ナトリウム再付着量

- ・ 高湿度曝露環境：ナトリウム浸漬繰り返し数に比例し増大
- ・ 低湿度曝露環境：ナトリウム浸漬繰り返し数の影響は見られない

⇒ 低湿度雰囲気（露点 $-50^{\circ}\text{C}$ 程度）であればナトリウム化合物の蓄積が発生しないことから  
**除湿対策で燃料洗浄槽の露点を $-50^{\circ}\text{C}$ 程度に低下することが目標**

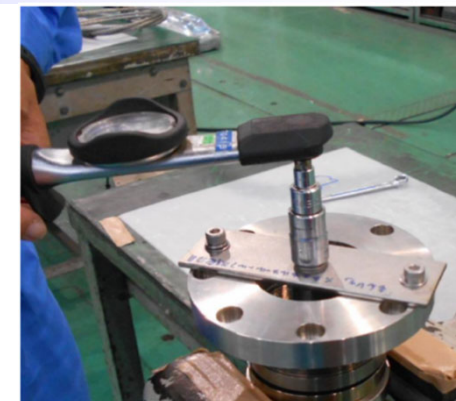
治具を用いたトルクレンチによる簡易トルク測定状況

- ① 外観、寸法検査  
取り外したメカニカルシールの外観、寸法を確認
- ② トルクの簡易測定  
メカニカルシール単体を治具に設置し、常温でトルクレンチを用いて簡易トルク測定を実施、トルク値は摩擦係数に換算して評価

- ① 外観、寸法検査  
偏摩耗等はなく外観、寸法とも異常なし
- ② トルク簡易測定
  - ◆ 本体B取り外しシール（各1軸分）
    - ・可動シール部B側：摩擦係数0.25とメーカーデータより低く問題なし
    - ・可動シール部A側：摩擦係数0.91と正常範囲の約2倍
    - ・同上（表面洗浄後）：摩擦係数0.26と正常範囲に戻った
    - ・未使用品：摩擦係数0.22～0.43と正常範囲内  
⇒ シール表面洗浄または新品交換によりトルクは正常に戻った  
メカニカルシールはこれまで交換しておらず、本体Bで通算1000回以上の昇降動作後にトルク上昇、2019年度の昇降回数が約300回の見通しであることから、新品交換によりトルク上昇に至る可能性は低い
  - ◆ 本体A取り外しシール（各1軸分）
    - ・可動シール部B側：摩擦係数0.46と正常範囲内
    - ・可動シール部A側：摩擦係数0.91と正常範囲の約2倍となっている
    - ・運転中は全くトルク上昇が見られなかったが、常温単体では本体Bのメカニカルシールと同様にトルク上昇
    - ・本体Aは、運転中、ナトリウム固着防止のために180℃に予熱されていたことによって、トルクが上昇しなかった可能性を確認

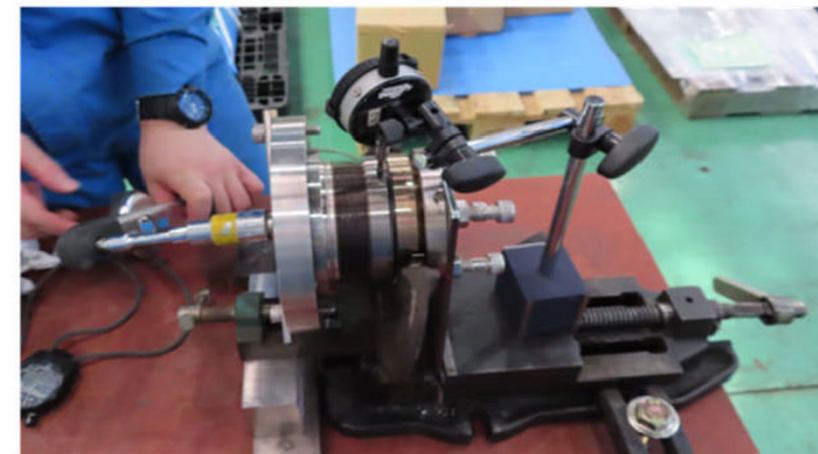
治具を横置きとしたトルクレンチによる簡易トルク測定状況

- 治具を横置きに変更して実機と同一の横置き体系で計測
- メカニカルシール温度は放射温度計により計測

- トルクの状態に係わらず、メカニカルシール温度が高くなると摩擦係数は低下
  - 表面温度が50℃以上の摩擦係数は全て0.2未満に低下
  - 表面を洗浄することで摩擦係数は低下
  - 加熱後温度低下するとトルクは再度上昇
- ⇒ 本体Aのトルク上昇は発生しない見通し

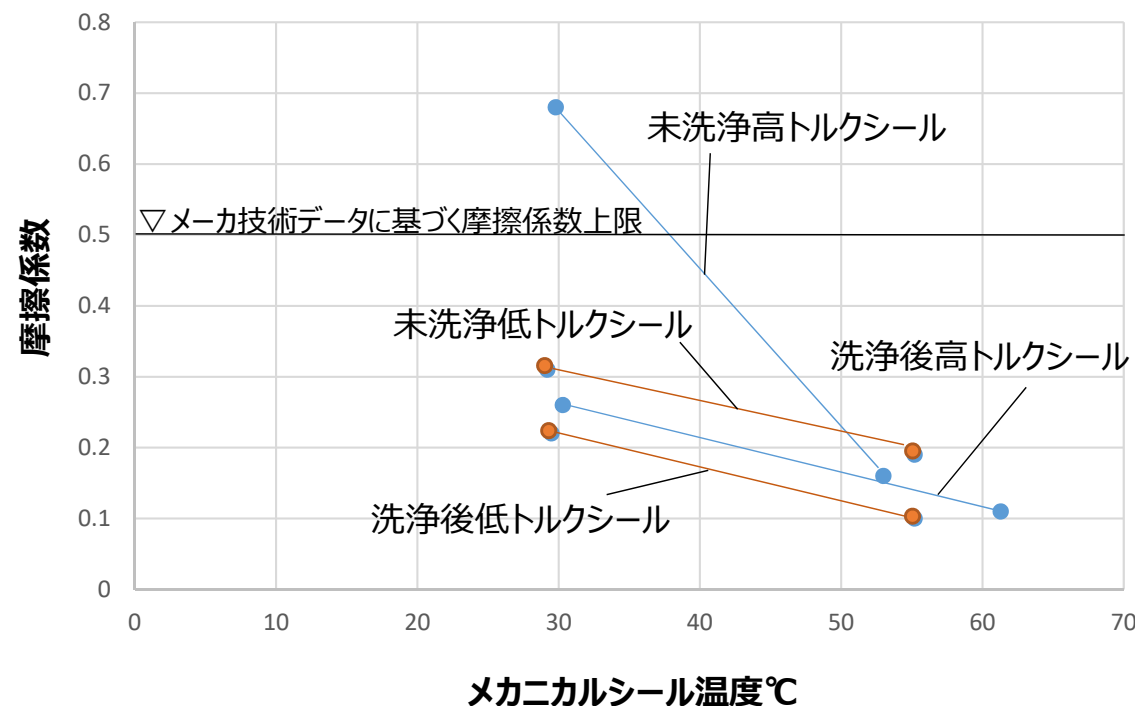
- 点検（メカニカルシール交換）後の本体B、本体Aの作動試験データ
  - ・本体B：爪開閉トルクは、34Nmから約12Nm低下して22Nmとなり、2018年の処理開始前よりも小さい  
昇降トルク差も、109Nmから約50Nm低下して59Nmとなり、2018年の処理開始前よりも小さくなり、  
正常に復旧
  - ・本体A：爪開閉トルクは、20Nm程度と点検前及び2018年の処理開始前よりも小さい  
昇降トルク差も、2018年の処理開始前と同等で正常

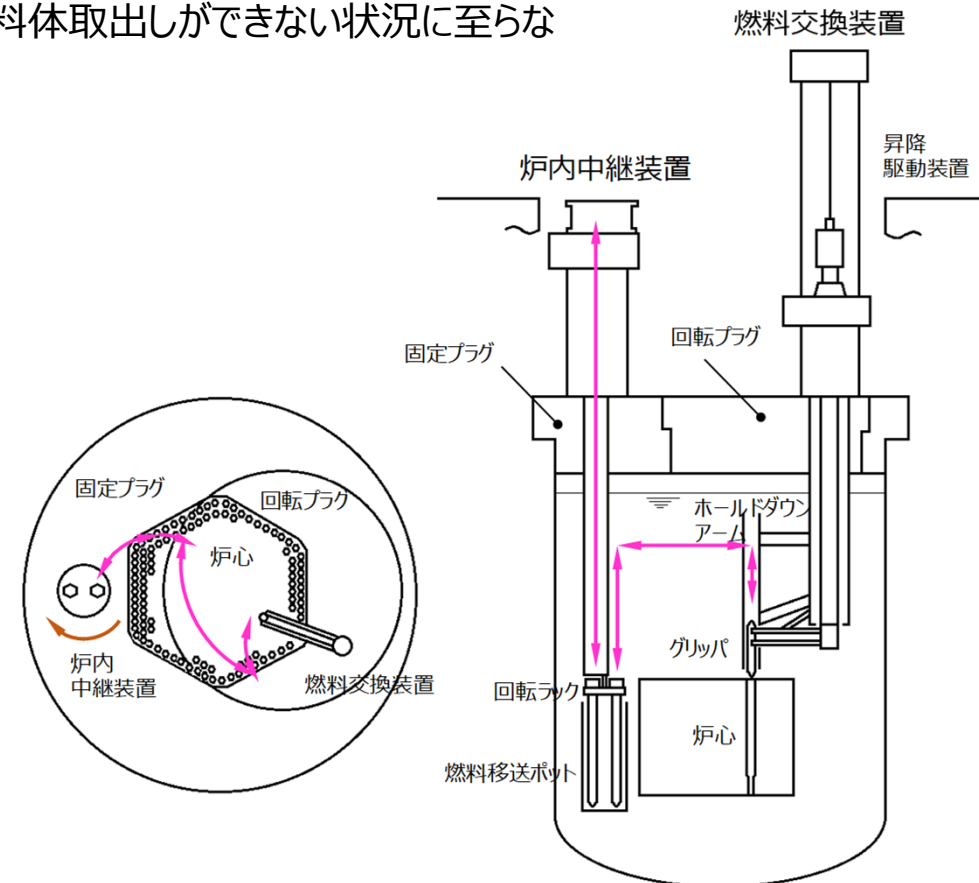
原子炉容器廻りの燃料取扱設備

- ① 回転プラグの回転及び燃料交換装置ホルト`ダウンアームの旋回によりグリッパを目標位置へ移動
- ② グリッパを下降、燃料体頂部と接続し、燃料体を炉心から引き抜き
- ③ 回転プラグの回転及びFHMホルト`ダウンアームの旋回により、燃料体を炉内中継装置燃料移送ポット上部へ移動
- ④ 燃料体を下降し燃料移送ポット内へ収納、グリッパを切離し
- ⑤ 炉内中継装置回転ラックを回転
- ⑥ 燃料出入機のグリッパを下降、燃料体頂部と接続し燃料体を取り出し

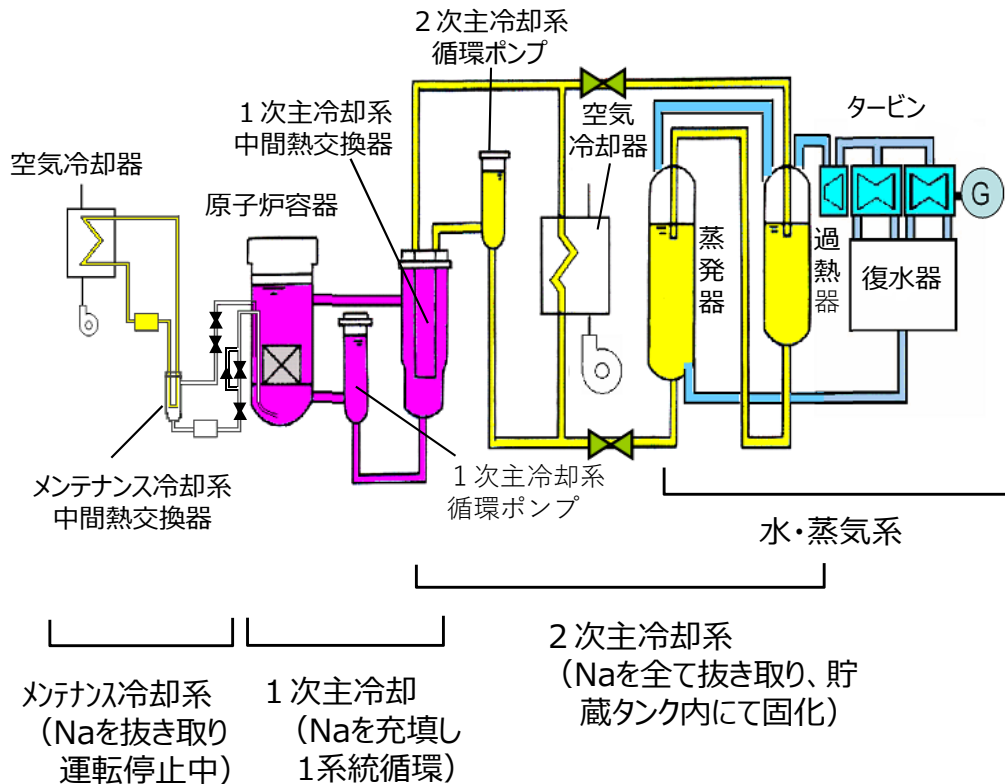
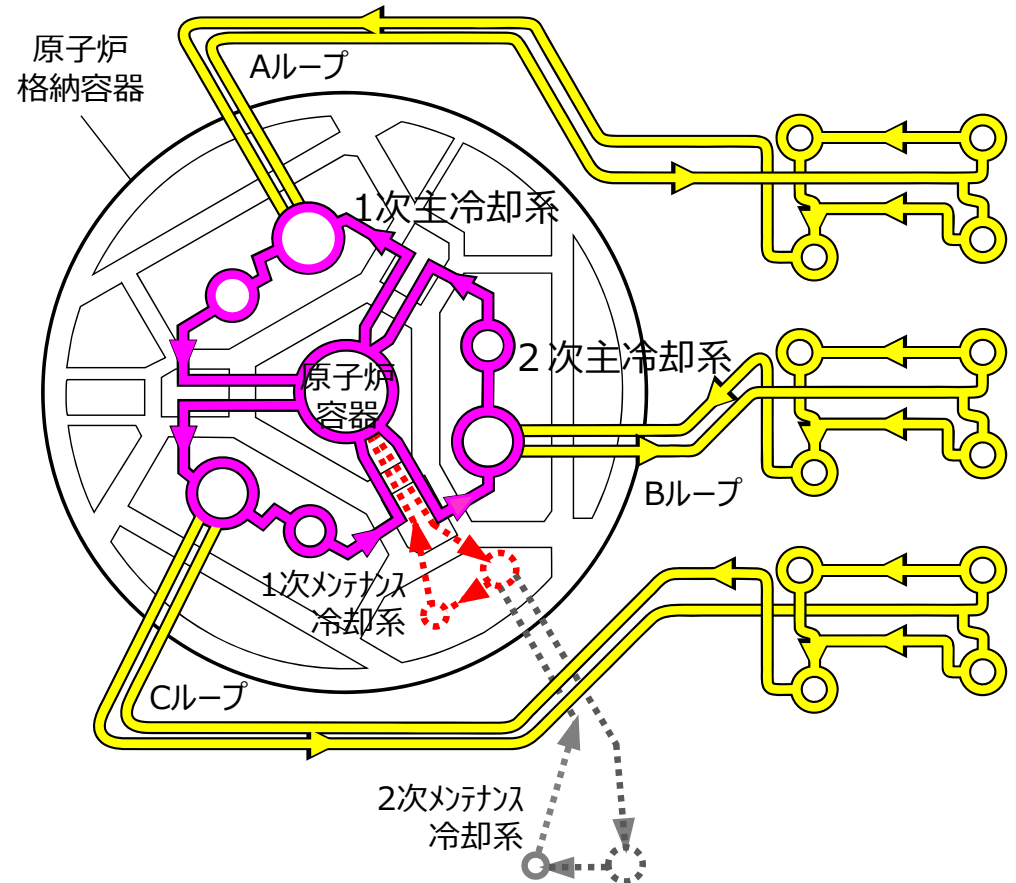
冷却系 系統図

もんじゅの冷却系統は、主冷却系 3 系統 + メンテナンス冷却系 1 系統の計 4 系統から構成され、炉心冷却機能に冗長性を有した設計。

ナトリウム系統は予熱設備を有しており、1次主冷却系、1次メンテナンス冷却系を循環することで原子炉容器への入熱が可能。4 系統の入熱源があり、原子炉容器内のナトリウムの凍結防止に対しても冗長性を有す。更に、原子炉容器も予熱ヒータを有している。
