# 美浜、高浜発電所現地確認時資料

2021年4月9日

# 美浜発電所現地確認時資料

# 高浜発電所現地確認時資料

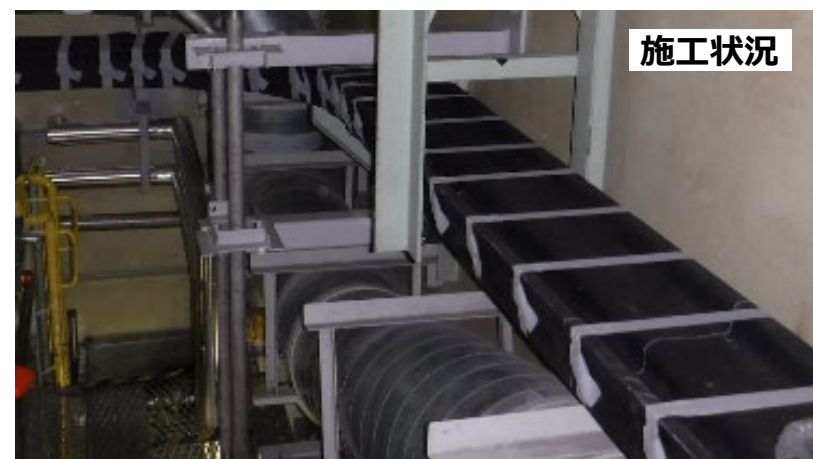
## 【施工例】

- ケーブルトレイに、安全対策工事で新設する設備の電源ケーブルや、制御ケーブルなどを布設した後に、幅1mの防火シートを順番に、ケーブルトレイに順番に巻き付けていく。
- また、防火シートがずれないように、300mm以内の間隔で結束ベルトで固定したり、垂直部分にはシート押さえ器具を900mm以内の間隔で取り付けしていく。

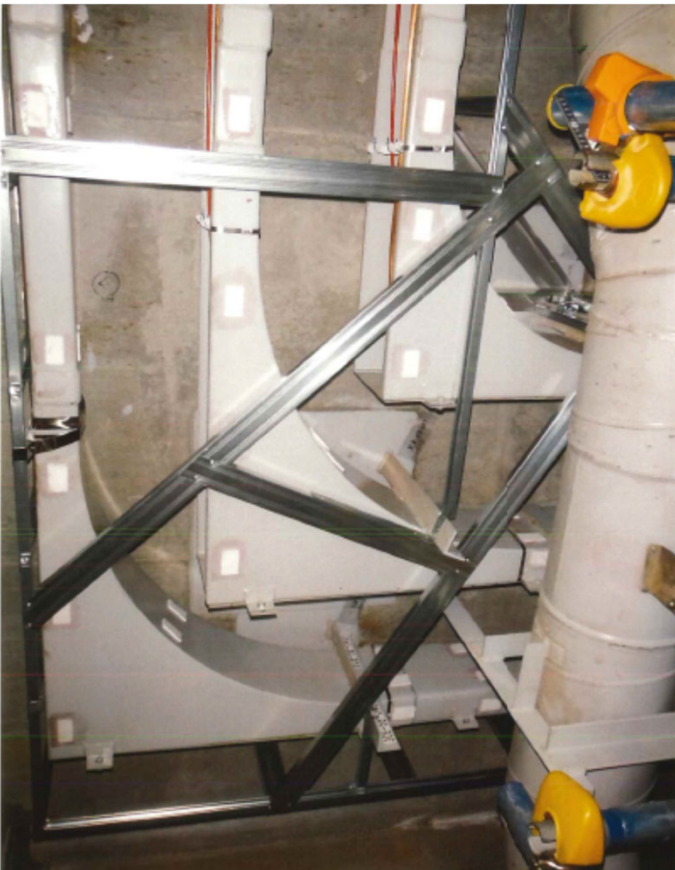
- 安全系ケーブルトレイの一方で発生した火災が、他方の安全系のケーブルトレイに伝播することを防止するため、消火装置設置後に発泡性耐火被覆（S Kシート）を設置
- 発泡性耐火被覆の設置のためには、ケーブルトレイの周りに枠組みを設置してから、板金を枠組みに固定。その後、発泡性耐火被覆を2枚貼り付け。つなぎ目などは、アイロンやドライヤーを用いて1つずつ融着させることで完成

トレイの周りに枠組みを設置する。

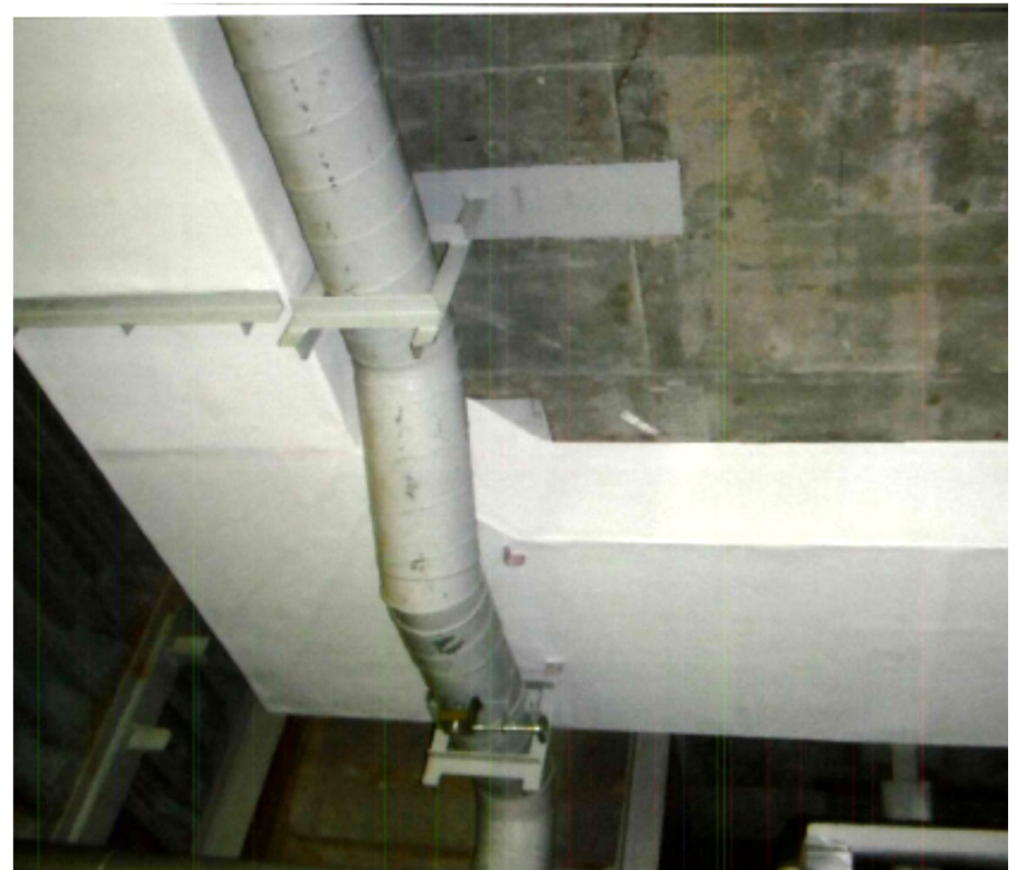
板金を固定し、発泡性耐火被覆2枚を貼り付ける。

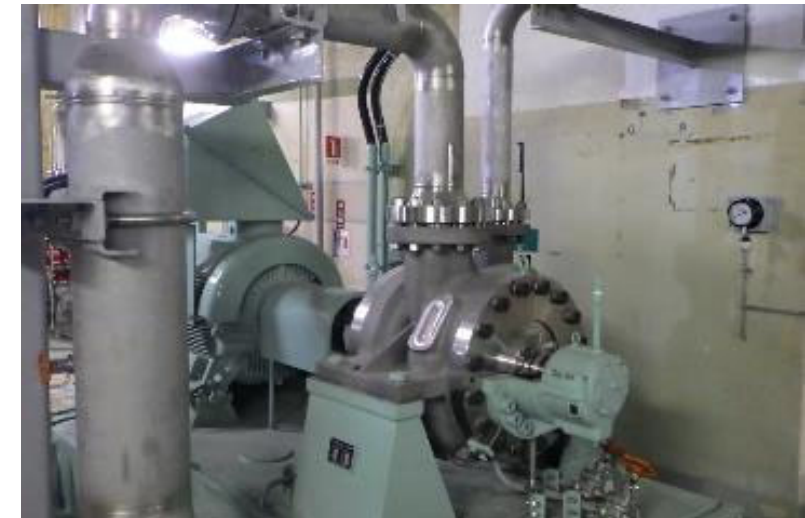
## 原子炉下部キャビティ注水ポンプ 【原子炉補助建屋(E.L.-1.6m)RHRP室前通路】

| 種類 | うず巻形 | |
| 容量 | 120 | m <sup>3</sup> /h/個 |
| 電動機出力 | 160 | kW/個 |
| 設置床 | E.L.-1.6 | m |

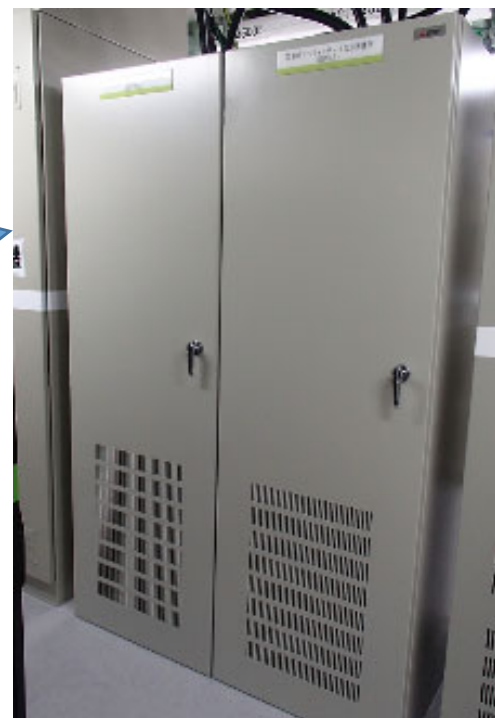
SPDSサーバー  
(伝送装置制御盤)外観

新規規制基準対応の一環として、1 / 2 号機の事故時パラメータを含むプラントパラメータを伝送するSPDSサーバーを、中間建屋リレー室に設置した。

なお、本サーバーは耐震性を確保するとともに、安全系母線より電源を供給し、事故時においても確実に動作するものとしている。

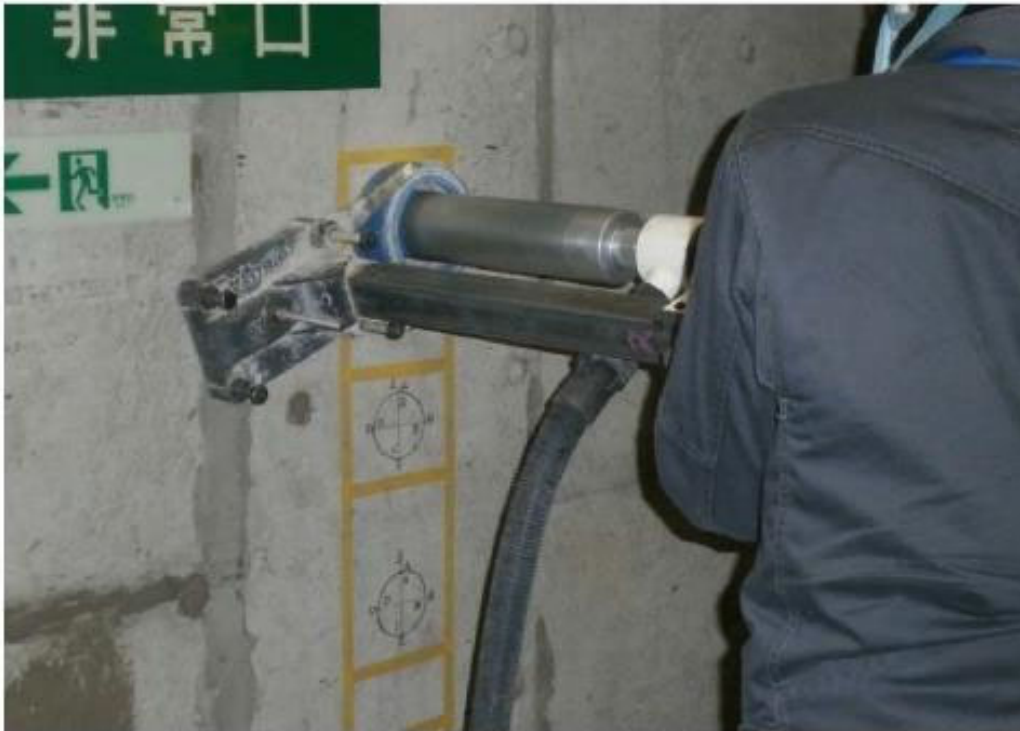
コンクリートコアサンプル採取状況

- コンクリートの健全性が維持されていることを確認するため、**1、2号機 約300本のコンクリートコアサンプルを採取**
- これらのコアサンプルを用いて、強度、遮へい能力、中性化、塩分浸透状況、アルカリ骨材反応を調査し、コンクリートの健全性を確認
