# 燃料体取出し作業に向けた準備状況について

平成30年8月9日

日本原子力研究開発機構（JAEA）

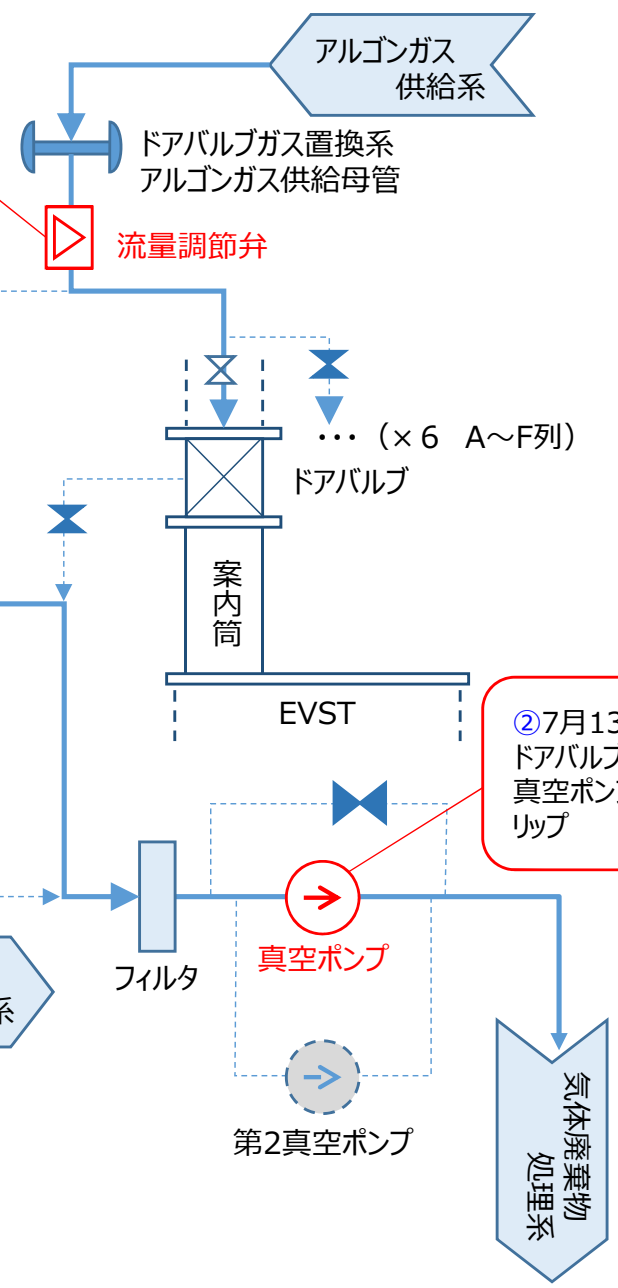
①7月13日  
ブローダウン流量調整  
(燃料出入機とドアバルブが接続されて開いた際に、ナトリウムペーパーの上昇を抑えるためにアルゴンガス吹き込み系統)

事象	原因	対策・対応状況
①炉外燃料貯蔵槽のブローダウンガス流量が所定の値を下回った (2018年7月13日)	6つのドアバルブを同じ弁開度で供給する手順としていたため	使用するドアバルブごとに弁開度を変更する手順に見直し
②地下台車内部のアルゴンガス置換作業をしていたところ、真空ポンプが停止 (2018年7月13日)	真空ポンプ内の油戻し弁の動作不良により、モータが過負荷になったと推定	予備の真空ポンプに切り替えるとともに、停止した真空ポンプの油戻し弁等の部品を取り換える

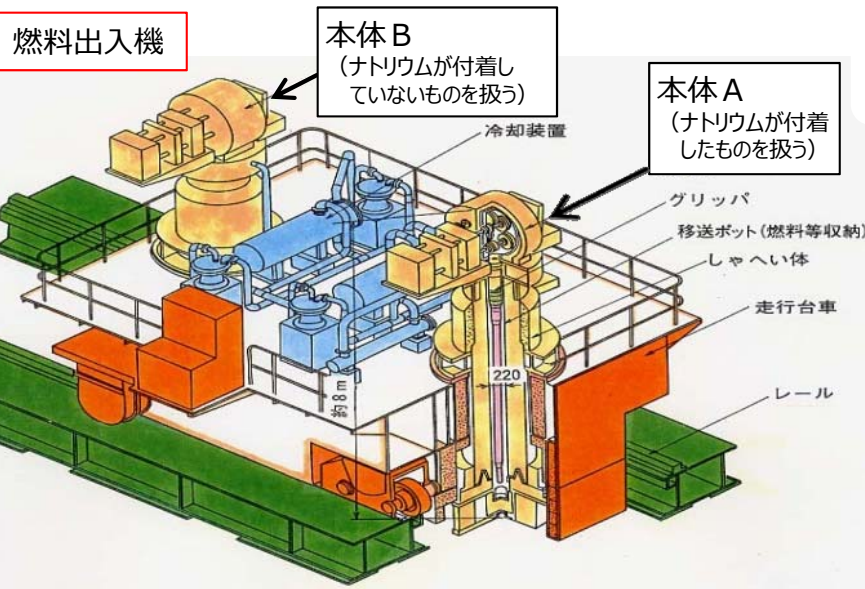
事象	原因	対策・対応状況
③ 炉外燃料貯蔵槽において、燃料出入機 (本体A) のグリッパが動作不良 (2018年7月4日)	約3か月前の点検時に付着したナトリウムが、燃料出入機内の僅かな酸素等と反応して、化合物ができ、グリッパが固着したものと推定	グリッパ等を洗浄後、動作復旧 ナトリウムが付着する他機器についても評価し、作動性に問題ないことを確認した
④ 燃料出入機(本体A)によるテープ調整の際、一時的な警報発報 (2018年8月1日)	燃料洗浄槽内で、グリッパに付着したナトリウムが固着したものと推定	燃料出入機にグリッパを収納した後 (加熱アルゴンガス雰囲気)、燃料検査槽にて、グリッパの動作復旧

③ 3月に使用したグリッパを燃料出入機内 (アルゴンガス雰囲気中) で保管。その後、炉外燃料貯蔵槽にてグリッパの爪の開閉状態を調整するため、はなし動作をした際に、トルクが大きいことを示す警報が発生

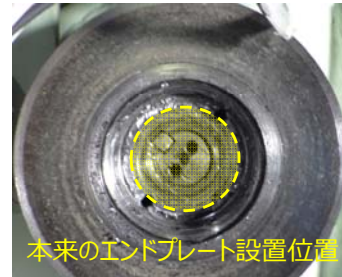
事象	原因	対策・対応状況
⑤燃料出入機（本体B）により、地下台車から空の缶詰缶を吊り上げていたところ、停止（自動運転の除外）（2018年7月16日）	駆動機構におけるクラッチ内部で、部品が突き出し、クラッチ板と接触したため、クラッチ板の部品が脱落し、噛みこんだものと推定	クラッチの交換、部品の固定処理（接着剤及びカシメ）、組立手順の見直しを行う 燃料体取り出し作業に使用する設備の点検実績について調査を行い、不具合が生じないことを確認

燃料出入機上部に設置

巻き上げる際、モーターの負荷が大きくなったことを検知して停止

(モーターの負荷が大きくなった原因)

- ・キーが飛び出し、歯車側の軸の先端にあるボルトやエンドプレートに接触し、当該部品が脱落
- ・脱落した部品がクラッチ接触面の隙間に挟まり、クラッチが繋がった状態のままになった。

(キーが飛び出した原因)

- ・クラッチにキーを取り付けた軸を挿入した後、位置調整のために引き抜いた際にキーのみがクラッチ側に残った。
- ・その後、再度、軸を挿入した際にキーが押し出されたものと推定

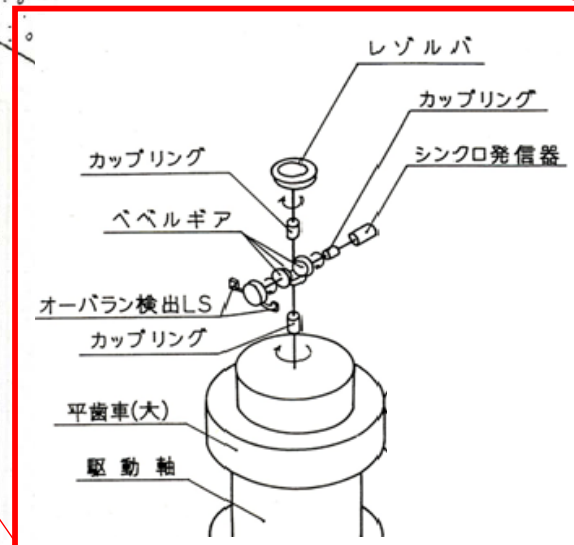
回転角度検知概念図

- 炉外燃料貯蔵槽の回転ラックの位置決め
- ・列方向：燃料出入機の6連式ドアバルブの接続位置で決定（右下図）。
  - ・周方向：駆動軸の回転角度を、レゾルバ（制御用）とシンクロ発信器（確認用）の2種類で相互確認しつつ検知（中下図）。 $\pm 180^\circ$ 以上の回転はオーバーラン検出リミットスイッチで検知。  
回転方向の位置決め精度 $\pm 0.1^\circ$ 。
