# 炉内中継装置の落下に係る原因と再発防止対策 および炉内への影響評価について

平成24年3月27日  
独立行政法人 日本原子力研究開発機構

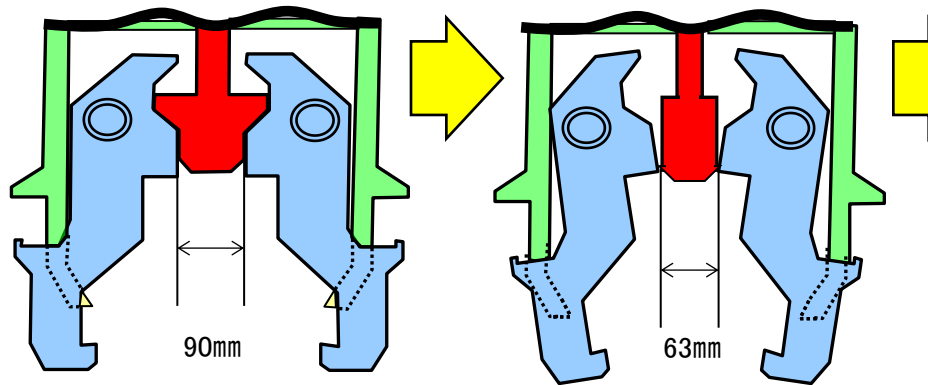
爪開閉ロッド正常位置

爪開閉ロッドが90° 回転した状態

グリッパの爪開閉ロッドが回転し、爪が正常に開かなかったため、IVTM本体のハンドリングヘッドに爪がかからず、片吊りとなりIVTM本体が爪から外れ、落下した。

爪支持板によって、爪開閉ロッドの回転を抑制。
