運転・建設および廃止措置状況の概要

令和4年7月26日
福井県安全環境部
原子力安全対策課

件番	②			
発電所名	高浜発電所 4 号機			
発生事象名	蒸気発生器伝熱管の損傷			
発生年月日	令和 4 年 7 月 8 日（異常事象に該当すると判断した日）			
終結年月日				
発生時プラント状況	第 24 回定期検査中			
系統設備名	—			
国への報告区分	法律			
尺度区分	基準 1	基準 2	基準 3	評価レベル
	—	—	—	評価中
事象概要	<p>第 24 回定期検査において、3 台ある蒸気発生器（SG）の伝熱管全数の渦流探傷検査を実施した結果、A-SG の伝熱管 4 本、B-SG の伝熱管 1 本、C-SG の伝熱管 5 本の管支持板部付近に外面（2 次側）からの減肉とみられる有意な信号指示が認められた。</p> <p>これらのほか、A-SG の伝熱管 1 本および B-SG の伝熱管 1 本について、管支持板部付近に外面（2 次側）からの微小な減肉とみられる信号指示（判定基準未滿）が認められた。</p> <p>小型カメラを用いて、これら 12 本の伝熱管の外観を調査した結果、信号指示箇所の伝熱管の周方向に摩耗減肉とみられるきずを確認した。きずについては、幅 1mm 以下から約 1mm、周方向に約 2mm から約 7mm の大きさであることを確認した。なお、きずの周辺にはスケール等の付着物は認められなかったものの、当該伝熱管周辺の管支持板下面に接触痕を確認した。</p> <p>小型カメラを用いて、A-SG の第 2 管支持板、B-SG の第 1 管支持板および C-SG の第 2 管支持板の上面等の調査を行った結果、スケールおよびスラッジが残存していることを確認した。なお、現時点で SG 器内に異物は確認されなかった。</p> <p>SG 内から回収したスケールについて化学成分分析を実施した結果、主成分はマグネタイトであり、SG 器内で発生するスラッジと同成分であることを確認した。</p> <p>また、スケールの断面観察を行った結果、稠密層（密度の高い酸化鉄の層）が主体のスケールを確認した。そのうち、比較的大きなスケールを対象に摩耗試験を行った結果、伝熱管の減肉量がスケール摩滅量と同等のスケールを確認した。</p> <p>今後は、引き続き、小型カメラによる SG 器内のスケールおよびスラッジの残存状況等の調査を進めるとともに、SG 器内からスケールを回収し、それらの形状や性状等の調査を行う。</p>

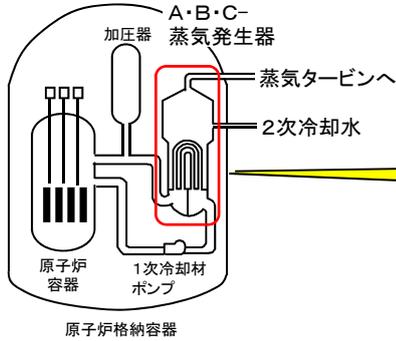
系統概要図

発生箇所

損傷が認められた蒸気発生器伝熱管12本については、高温側および低温側管板部で閉止栓（機械式栓）を施工し、使用しないこととする。

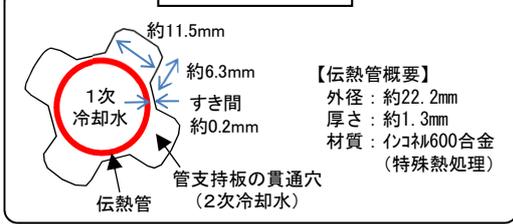
伝熱管の拡大平面図

原因	<p>前回定期検査時の SG 器内の薬品洗浄後も、過去の SG 伝熱管損傷事象と同様に、稠密層が主体であるスケールが SG 器内に残存していることを確認した。</p> <p>引き続き、回収したスケールの分析等を実施し、原因の特定を行う。</p>			
対策	<p>きずが認められた伝熱管 12 本については、閉止栓を施工する。</p> <p>また、SG 器内に残存するスケールおよびスラッジを可能な限り除去するため、以下の対策を検討している。</p> <ul style="list-style-type: none"> ・小型高圧洗浄装置を用いた管支持板の洗浄によるスケールおよびスラッジの除去 ・SG 器内のスケールの脆弱化を目的とした薬品洗浄

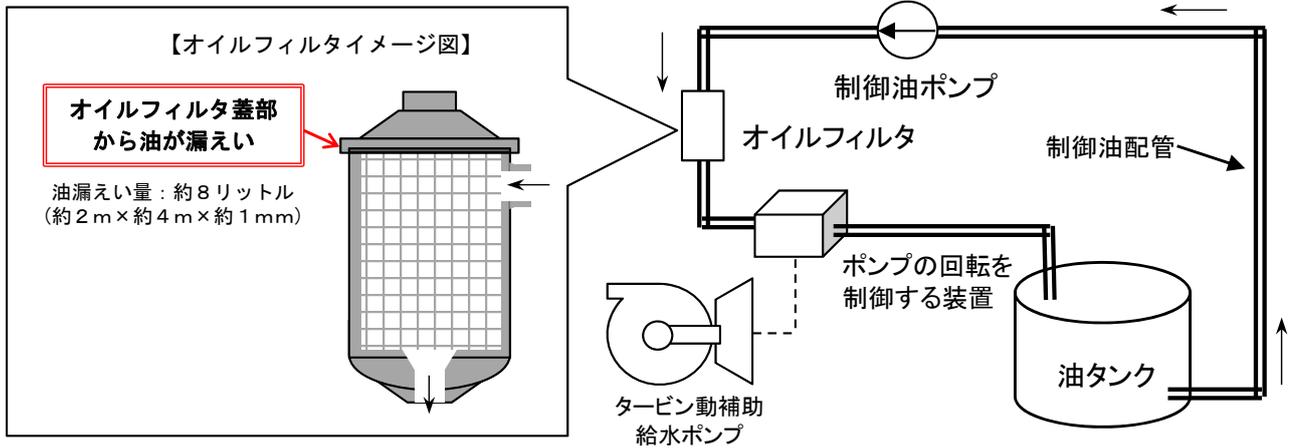
<タービン動補助給水ポンプ制御油系統概略図>

件番	③			
発電所名	高浜発電所 3号機			
発生事象名	タービン動補助給水ポンプの運転上の制限の逸脱			
発生日月日	令和4年 7月 21日 (異常事象に該当すると判断した日)			
終結年月日				
発生時プラント状況	第24回定期検査中			
系統設備名	—			
国への報告区分	法律			
尺度区分	基準1	基準2	基準3	評価レベル
	—	—	—	評価中
事象概要	<p>定期検査中、7月21日14時19分に、「タービン動補助給水ポンプ^{※1}制御油圧低」警報^{※2}が発信した。</p> <p>現場の状況を確認した結果、床面に約2m×約4m×約1mmの油(約8リットル)が漏れていることを確認したため、制御油ポンプ^{※3}を停止したところ、油の漏えいは停止した。</p> <p>このため、タービン動補助給水ポンプが動作できない状態となったことから、同日14時30分に保安規定の運転上の制限^{※4}を満足していない状態にあると判断した。</p> <p>油の漏れは、制御油ポンプの系統にあるオイルフィルタの蓋部からであり、分解点検の結果、蓋部のシート面のパッキンが中心からずれて装着されていたこと、およびフィルタ容器側のシート面の点検手入れによってわずかな凹みが生じていることが確認された。</p> <p>※1：主給水系統事故時など、通常の給水系統の機能が失われた場合に、蒸気発生器に給水を行うためのポンプで、蒸気発生器で発生した主蒸気の一部でタービンを回し、その回転力でポンプを駆動するポンプのこと。そのほか高浜発電所3号機には、補助給水ポンプとして、電動補助給水ポンプが2台あり、タービン動補助給水ポンプ1台とあわせて、通常時は3台とも待機状態にあり、定期的に運転して異常のないことを確認している</p> <p>※2：油圧が177kPa以下となった場合に発信する。平常値は約200～380kPa</p> <p>※3：タービン動補助給水ポンプを起動するための蒸気入口調整弁(油圧式)へ油を供給するためのポンプ</p> <p>※4：保安規定第65条において、モード3(1次冷却材温度177℃以上)の状態では電動補助給水ポンプによる2系統およびタービン動補助給水ポンプによる1系統が動作可能であることが求められている</p>

原因	<p>パッキンと容器側シート面の密着が不十分となり、油漏れが発生したと推定した。</p>			
対策	<p>対策として、パッキンの取り替えおよびシート面の手入れを実施し、制御油ポンプの確認運転を行った結果、油漏れがないことを確認したことから、7月22日16時25分に運転上の制限を満足する状態に復帰した。</p> <p>なお、今後、タービン動補助給水ポンプ試運転時に当該部の漏えい確認を実施する。</p>

高浜発電所3号機の運転上の制限の逸脱について (タービン動補助給水ポンプフィルタ蓋部からの油漏れ)
