## 平成13年度に発生した軽微な異常事象にかかる恒久対策工事の終了について

### 敦賀発電所1号機

#### フィルタスラッジ貯蔵タンク（A）、（B）の恒久対策工事

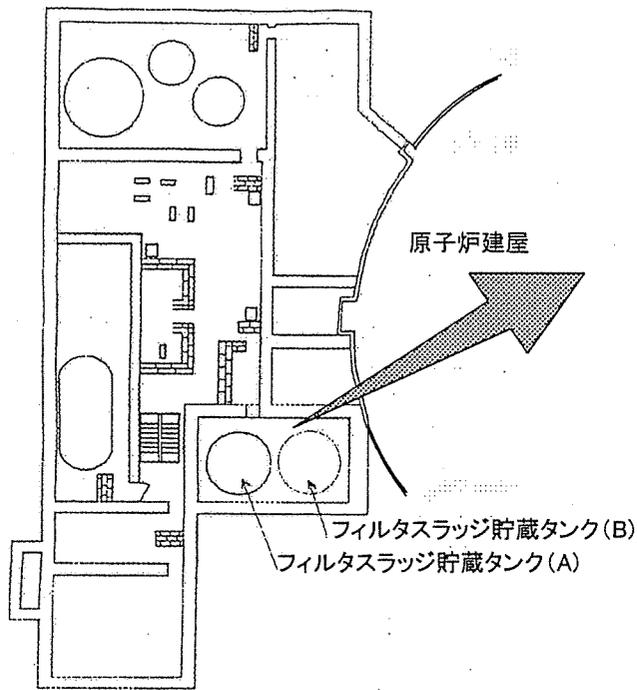
フィルタスラッジ貯蔵タンク(A)等配置図  
(廃棄物処理建屋地下1階)

敦賀発電所1号機（沸騰水型軽水炉；定格出力35.7万kW）で、平成13年12月3日、廃棄物処理建屋地下1階のフィルタスラッジ貯蔵タンク<sup>\*1</sup>（A）の底部にある出口配管台溶接部の近傍で水のにじみが確認されたため、接着材により補修した。

また、同室内にある貯蔵タンク（B）でも漏えいの痕跡が確認されたため、接着材により補修した。なお、この事象による周辺環境への放射能の影響はない。
