安全協定上の異常事象に該当しない軽微な事象

高浜発電所 3号機 起動変圧器 6.6 kV 側地絡について

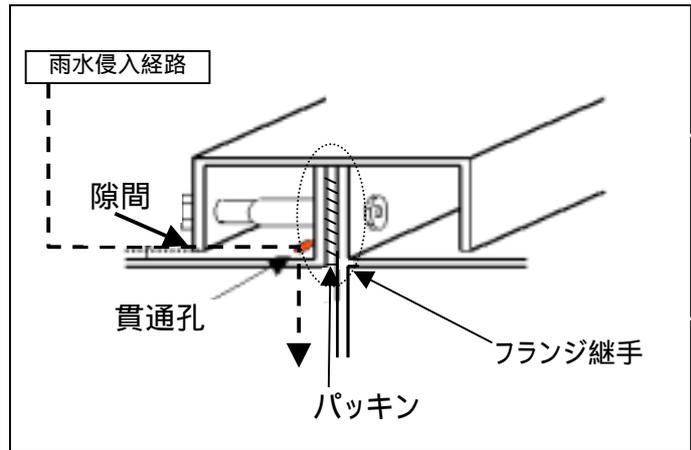
雨仕舞(カバー)取付図

現場点検の結果、起動用変圧器と A 系非常用高圧母線を結ぶ電源ラインの途中にあるラダーケーブル接続箱の変形および変色等が確認された。さらに、この接続箱の中を確認したところ、起動用変圧器からの導体と A 系非常用高圧母線からのラダーケーブルを接続している部分で、碍子の破損や放電痕が確認された。また、接続箱フランジ継手の雨仕舞（カバー）部に、腐食に伴う貫通孔が確認され、接続箱内面底部に水が認められた。

地絡・短絡の影響が見られた部品等の取替えを行う。また、ラダーケーブル接続箱フランジ継手部については、これまで雨仕舞を取りつけた状態で点検していたが、今後、雨仕舞を取り外して点検を行うこととした。

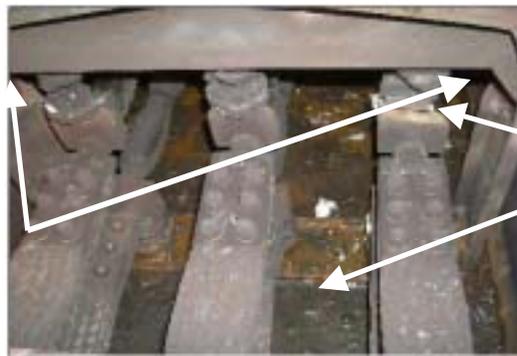
これらのことから、接続箱フランジ継手部の腐食により発生した貫通孔から浸入した雨水等により、碍子表面が汚れ絶縁が低下し、地絡・短絡が発生して警報が発信したものと推定された。

上部碍子破損 (A, B, C相全て)

床面に残留水
