## 安全協定上の異常事象に該当しない軽微な事象

### 敦賀発電所 2 号機 燃料集合体支持格子の変形

# 燃料集合体支持格子変形状況概要図

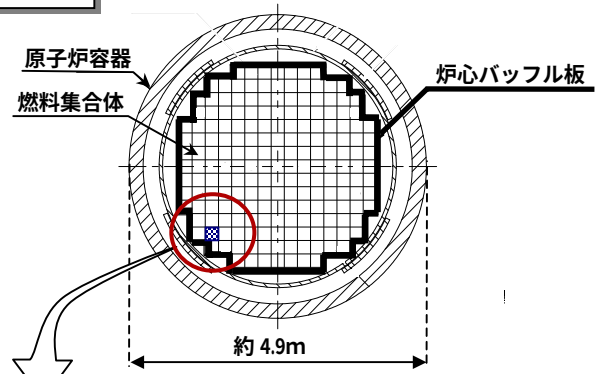
燃料配置図

このことから、当該燃料を原子炉内で水平方向に移動\*させた際、当該燃料が炉心バッフル板の角の部分に接触し、変形および擦り跡が生じたものと推定された。

燃料を水平方向に移動させることにより、その燃料が炉心バッフル板の角の部分に接近する場合は、炉心バッフル板への接触防止のため、水平方向への移動を行わずに取り出す運用に変更する。

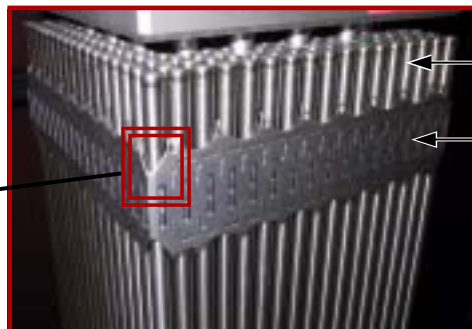
燃料集合体

このため、全燃料取出し後の 12 月 30 日、水中カメラにより当該燃料の外観点検を実施したところ、支持格子の一部に、わずかな変形（縦：約 3 mm、横：約 1 mm）と擦り跡を確認した。

調査の結果、炉心バッフル板にも擦り跡が認められ、その擦り跡が当該燃料に生じた変形や擦り跡の位置と合致していることが確認された。
