# 原子力発電所の運転および建設状況

原子力安全対策課  
平成19年10月4日現在

**平成19年度安全協定に基づく軽微な異常事象****大飯発電所1号機 B-非常用ディーゼル発電機の待機除外**

# 大飯発電所1号機 B-非常用ディーゼル発電機の待機除外について

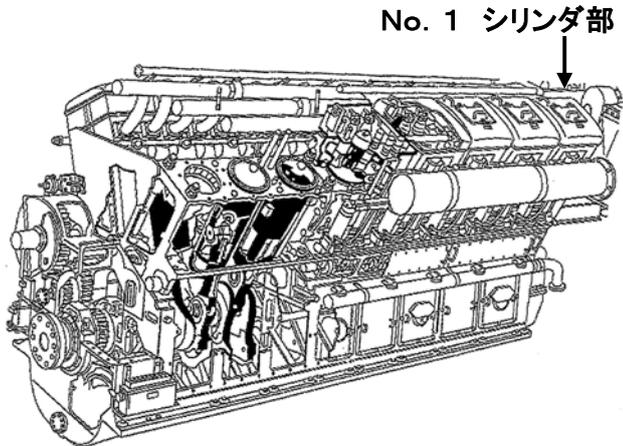
## B-非常用ディーゼル発電機概要図

定格熱出力一定運転中の8月10日、2台ある非常用ディーゼル発電機のうちB号機の定期負荷試験<sup>※1</sup>を実施していたところ、シリンダ冷却水フランジ部から水漏れが確認された。

漏えい箇所を確認した結果、フランジ部のパッキンに損傷が確認され、B号機の機能に影響があることから、保安規定の運転上の制限<sup>※2</sup>を満足していないものと判断し、待機除外とした。同日に当該部のパッキンを新品に取り替え、翌11日に再度定期負荷試験を行って健全性を確認し、保安規定の運転上の制限を満足した状態（待機状態）に復帰した。

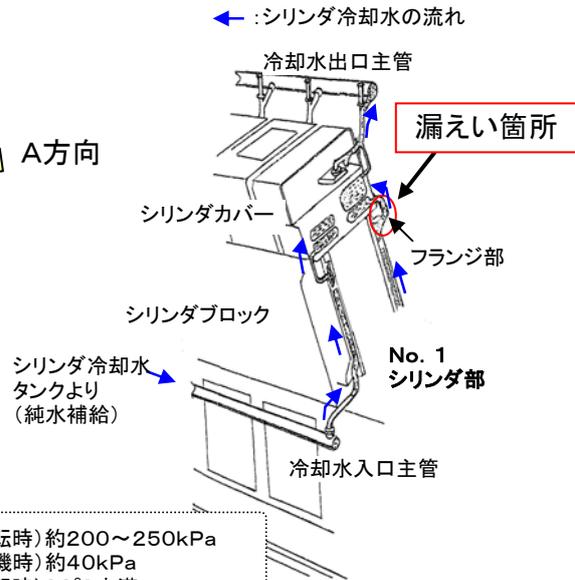
## A方向より見た断面概要図

漏えい箇所について確認した結果、パッキンに経年変化によるひび割れ等が確認されており、また、その後の詳細調査の結果、パッキンを固定するフランジ部を取付ける際に片締めとなり、当該部破損箇所は締め付け力が不十分な状態であったことが確認された。

フランジ部が片締めとなっていたため、当該部破損箇所の締め付け力が不十分な状態であったことに加え、長期間の締め付けによってパッキンの反発力（締め付け力）が低下したことにより、パッキン接触面の摩擦力が低下し、当該部のパッキンが水圧によってフランジ外側へと押し出された。また、パッキンが押し出された箇所において外気との接触による硬化およびき裂の進展が繰り返され、最終的にパッキンが破断し、シリンダ冷却水が漏えいしたものと推定された。

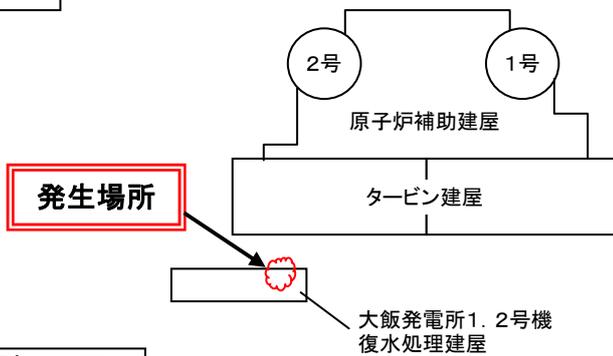
発生場所

大飯発電所2号機は定格熱出力一定運転中のところ、平成19年9月10日、1,2号機復水処理建屋1階面の機器搬出入口において、配管点検の準備作業のため、トラックの荷台からスチールバンドで固縛した足場板20枚（約140kg）を、3階面までクレーンで吊り上げる作業を実施していたところ、同日11時40分頃、吊り上げ途中で荷崩れを起こし、足場板がトラック荷台に落下した。その際、落下した衝撃で固縛していたスチールバンドが切れ、足場板の一部が跳ね上がり、吊り作業の介添えとしてトラックの荷台にいた作業員に当たり、左足、右肩および腰を負傷した。

足場板の吊り上げ作業は、計10回計画しており、午前中に既に2回完了していた。この2回は、吊具（ナイロンスリング）で吊荷を絞り込むように掛ける「目通し」により作業を行っていたが、被災時は吊具をそのまま吊荷に回して掛ける「半掛け」にて作業を行っていた。

玉掛作業者は、吊り上げ作業の際、吊荷が若干傾いていることに気付いたが、吊荷が落下することはないと判断し吊り作業を続行した。しかし、吊荷が2階面に近づいた際、バランスの悪かった吊荷が徐々に滑り出し、トラック上に落下したものと推定された。
