原子力発電所の運転および建設状況

原子力安全対策課
平成 20 年 5 月 8 日現在

敦賀発電所1号機 可燃性ガス濃度制御系の流量調整弁動作不良に伴う待機除外

送電線落雷影響の波及に伴う瞬時電圧低下による2次主循環ポンプポニーモータの停止

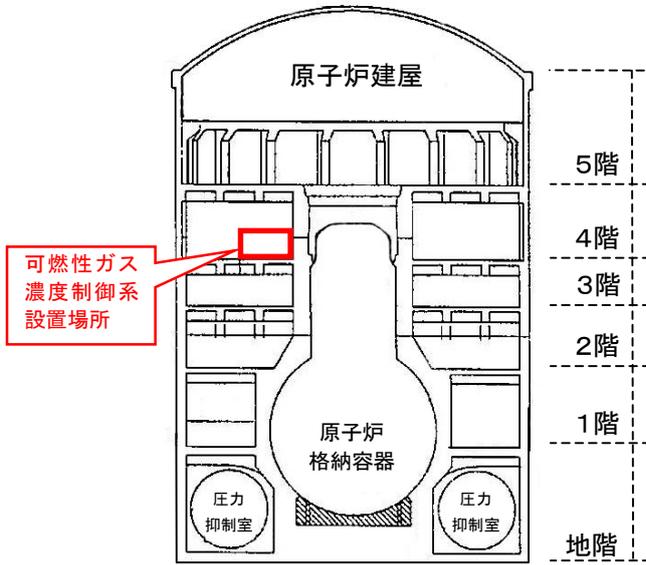
可燃性ガス濃度制御系設置場所

発電所名	特記事項
敦賀 1 号機	<p>○ 可燃性ガス濃度制御系の流量調整弁動作不良に伴う待機除外</p> <ul style="list-style-type: none"> ・ 4 月 17 日に実施した可燃性ガス濃度制御系（A、B の 2 系統）の定期試験（月 1 回）において、A 系の流量調整弁の動作確認のため、弁操作スイッチを自動位置（弁は全開位置）から全閉位置にしたところ、中間開度で弁駆動用モーターのトルクスイッチが作動し、弁動作が停止した。 ・ その後、弁操作スイッチを自動位置に戻したところ、当該弁は全開に戻ったため、再度、全閉操作を試みたが、中間開度で停止した。 ・ このため、同日 14 時 20 分、保安規定に定める運転上の制限を満足していないと判断し、当該系統を待機除外にするとともに、直ちに、B 系について、動作試験等を行い正常に動作することを確認した。 ・ 当該弁を分解点検した結果、弁棒の回転を上下方向に変えるためのネジ部に注入してある潤滑剤が不足し、弁棒が回転しにくい状態であることが確認された。 ・ このため、新しい潤滑剤を注入し、弁の動作に異常のないことを確認した後、5 月 2 日 17 時 41 分、当該系統を復旧した。 ・ この事象による周辺環境への放射能の影響はない。 <p style="text-align: right;">（添付資料－ 1）</p>
敦賀 2 号機	<p>第 16 回定期検査中（H19. 8. 26 ～ H20. 11 月中旬予定[※]）</p> <p>※ 平成 20 年 1 月中旬、定期検査終了予定であったが、蒸気発生器入口管台溶接部での傷の対策工事等により、定期検査期間を延長した。</p>
美浜 1 号機	<p>第 23 回定期検査中（H20. 3. 25 ～ H20. 7 月中旬予定）</p> <ul style="list-style-type: none"> ・ 発電停止（H20. 3. 25 11:20）
美浜 2 号機	<p>第 24 回定期検査中（H19. 7. 20 ～ H20. 8 月下旬予定[※]）</p> <p>※ 平成 19 年 11 月下旬、定期検査終了予定であったが、蒸気発生器入口管台溶接部での傷の対策工事等により、定期検査期間を延長した。</p>

可燃性ガス濃度制御系の流量調整弁動作不良に伴う待機除外
