# 原子力発電所の運転および建設状況

原子力安全対策課  
平成 21 年 1 月 8 日現在

## 美浜発電所1号機 タービン動補助給水ポンプの運転上の制限の逸脱

## 大飯発電所3号機 原子炉熱出力の運転上の制限の逸脱

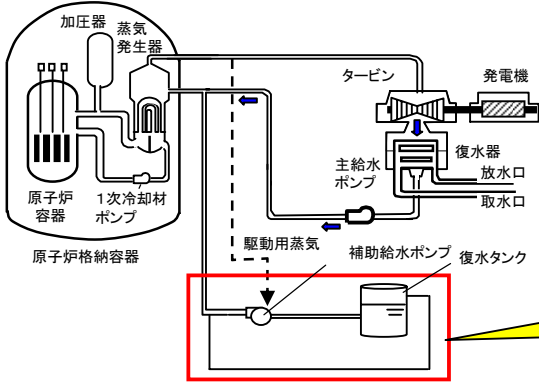
### 系統概要図

発電所名	特記事項
美浜 1 号機	<p>○ タービン動補助給水ポンプの運転上の制限の逸脱</p> <ul style="list-style-type: none"> <li>・ 定格熱出力一定運転中の 12 月 3 日、タービン動補助給水ポンプの定期試験において、ポンプの吐出圧力が通常より低いことが確認されたため、保安規定の運転上の制限を満足していないものと判断した。</li> <li>・ 点検の結果、原因は、蒸気のドレン排出管が錆および昆虫の死骸で詰まったことにより、ドレン室内が満水状態となり、同室内の錆が弁軸とガイド部との間に噛み込み、弁軸の動きを阻害したことにより、ポンプ駆動用蒸気の量を調節する弁（ガバナ弁）が中間開度までしか開かず、駆動用蒸気が十分供給されなかったためと推定された。</li> <li>・ 対策として、ドレン排出管の清掃と弁軸等の手入れを行い、当該ポンプの健全性を確認した上で、12 月 6 日に運転上の制限を満足した状態に復帰した。</li> </ul> <p style="text-align: right;">（平成 20 年 12 月 3 日 発表済、添付資料 1）</p>
美浜 3 号機	<p>第 23 回定期検査中（H20. 9. 1 ～ H20. 12. 10）</p> <ul style="list-style-type: none"> <li>・ 発電停止（H20. 9. 1 11:03）</li> <li>・ 原子炉起動（H20. 11. 8 18:00）、臨界（H20. 11. 9 5:10）</li> <li>・ 調整運転開始（H20. 11. 12 18:01）</li> <li>・ 営業運転再開（H20. 12. 10 16:10）</li> </ul>
大飯 3 号機	<p>第 13 回定期検査中（H20. 2. 2 ～ H20. 12. 4<sup>※</sup>）</p> <p>※ 平成 20 年 5 月下旬、定期検査終了予定であったが、原子炉容器出口管台溶接部での傷の調査等により、定期検査期間を延長した。</p> <ul style="list-style-type: none"> <li>・ 発電停止（H20. 2. 2 10:00）</li> <li>・ 原子炉起動（H20. 11. 5 21:00）、臨界（H20. 11. 6 3:30）</li> <li>・ 調整運転開始（H20. 11. 7 17:00）</li> <li>・ 営業運転再開（H20. 12. 4 15:30）</li> </ul> <p>○ 原子炉熱出力の運転上の制限の逸脱</p> <ul style="list-style-type: none"> <li>・ 定格熱出力一定運転中の平成 21 年 1 月 5 日 18 時 4 分、冷却材脱塩塔（A、B の 2 台）を B 号機から A 号機に切り替えたところ、18 時 10 分に冷却材平均温度と原子炉熱出力の上昇傾向を確認した。このため、直ちに原子炉熱出力の抑制操作を実施し、18 時 54 分、保安規定に定める運転上の制限値に戻った。</li> <li>・ 18 時～19 時の原子炉熱出力の 1 時間平均値が、保安規定に定める運転上の制限値を超えたため、19 時 5 分に保安規定の運転上の制限を満足していないと判断した。その後、19 時～20 時の原子炉熱出力は運転上の制限値以下となり、20 時 5 分に保安規定の運転上の制限を満足した状態に復帰したと判断した。</li> <li>・ 原因は、脱塩塔の切替え前の A 号機のホウ素吸着作業が不十分であったため、A 号機に切替え後、1 次冷却材中のホウ素が吸着され、ホウ素濃度が低下し、原子炉熱出力が上昇したものと推定された。</li> <li>・ 対策として脱塩塔切替え操作にあたっては、1 次冷却材系統と脱塩塔出口のホウ素濃度を確認した上で使用する。</li> <li>・ この事象による環境への放射能の影響はなかった。</li> </ul> <p style="text-align: right;">（添付資料 2）</p>

①ドレン排出管内に、錆および昆虫の死骸が詰まったことによる排水不良に伴いドレン室内が満水状態(湿潤環境)となり、炭素鋼製品部に錆が発生

②錆がガイド部のわずかな隙間に噛み込みガバナ弁の動きを阻害

ポンプの吐出圧力が上がらず(約4MPa)

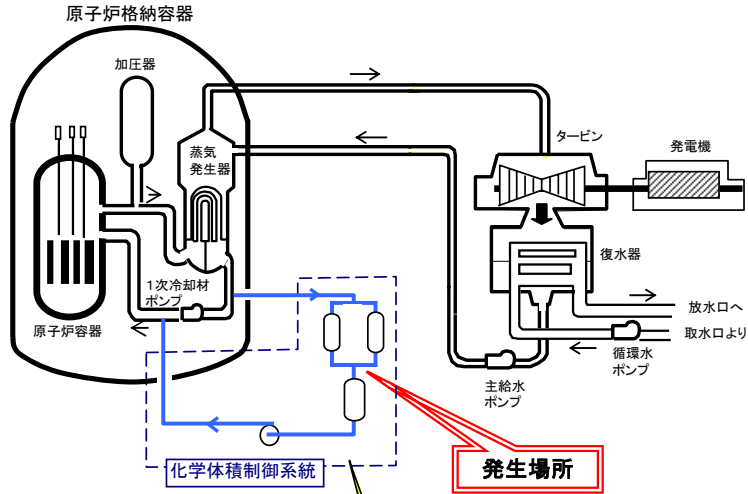
系統概略図

大飯発電所3号機（加圧水型軽水炉；定格電気出力 118.0 万 kW）は、定格熱出力一定運転中の平成21年1月5日、1次冷却材の水質等を調整している化学体積制御系にある冷却材脱塩塔\*1（A、B号機）について、18時4分、使用中のB号機から待機中のA号機（新しい樹脂に交換済み）への切り替え操作を行ったところ、18時10分に冷却材平均温度\*2と原子炉熱出力がわずかに上昇傾向であることを運転員が確認した。

今回の原因を調査したところ、脱塩塔切替え前に実施したA号機でのホウ素吸着作業が不十分であったため、A号機への切替え後、樹脂で1次冷却材中のホウ素が吸着され、1次冷却材中のホウ素濃度が低下（事象発生前1,066ppmから約1,043ppmまで低下）した結果、原子炉出力が上昇したものと推定された。

ホウ素の吸着作業が不十分であった原因は、脱塩塔に通水操作を行う発電室では、抽出流量をそれまでの運転中の流量（約30m<sup>3</sup>/h）より低い流量（約17m<sup>3</sup>/h）にした後\*<sup>5</sup>を行うこととしたが、ホウ素を吸着させるための通水時間を評価する放射線管理課では、運転中の流量（約30m<sup>3</sup>/h）で評価した結果として、「通水時間30分以上」と発電室に依頼していたことから、通水量が約17m<sup>3</sup>/hの場合に必要な通水時間（約50分）が確保できず、A号機に切替え後、1次冷却材のホウ素が吸着されたものと判明した。

また、脱塩塔切替え操作に関する放射線管理課と発電室の意志疎通を対面連絡により確実に実施する。
