原子力発電所の運転および建設状況

原子力安全対策課
平成 21 年 8 月 7 日現在

平成21年度安全協定に基づく軽微な異常事象**敦賀発電所1号機 タービン建屋での協力会社作業員の負傷（原因と対策）**

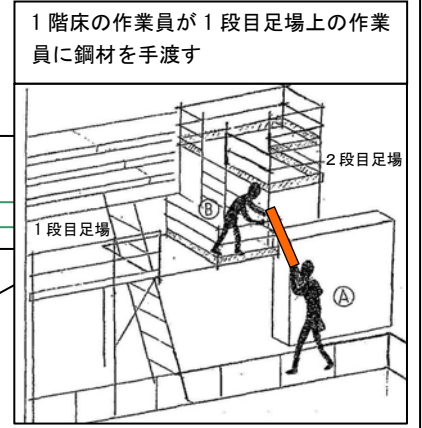
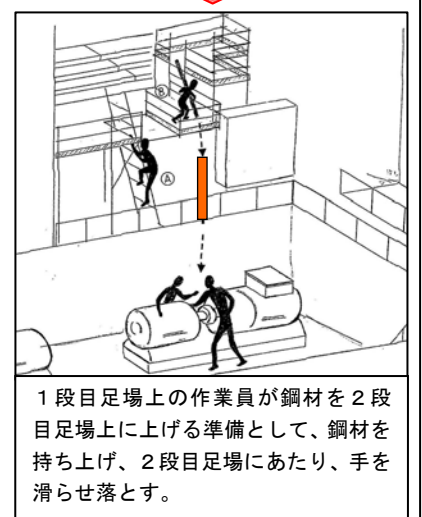
タービン建屋での協力会社作業員の負傷状況

発電所名	特記事項
	<p>定ボルトの根本が、大きな力で破断したものと推定された。</p> <ul style="list-style-type: none"> ・ また、ウインチを押し出す操作をしていた際、地上において上下作業に伴う立入制限を行っていなかったため、被災者は運搬車の誘導を行って被災したものと判明した。 ・ 対策は、ウインチ等を足場材に取り付ける場合は、専用の金具を使用し、正しい使用方法を事前に作業関係者に徹底させる。また、ウインチ等には落下防止措置を講じ、準備・後片付け作業時であっても上下作業の区画を設置（立入制限）することとした。
美浜 2 号機	<p>第 25 回定期検査 (H21. 4. 3 ~ H21. 7. 23)</p> <ul style="list-style-type: none"> ・ 発電停止 (H21. 4. 3 10:35) ・ 原子炉起動 (H21. 6. 26 00:00)、臨界(H21. 6. 26 06:38) ・ 調整運転開始 (H21. 6. 28 19:00) ・ 営業運転再開 (H21. 7. 23 15:40)
高浜 3 号機	<p>第 19 回定期検査中 (H21. 5. 24 ~ H21. 9 月中旬予定)</p> <ul style="list-style-type: none"> ・ 発電停止 (H21. 5. 24 10:01)

これらの対策については、社内規程に明記し、社員および協力会社社員への周知および再発防止の注意喚起を行った、また、工事要領書および工事現場に反映されていることを確認した。
