美浜発電所3号機の原子炉手動停止について  
(C-1次冷却材ポンプ封水注入ラインベント弁  
溶接部付近からの漏えいに係る原因と対策)

美浜発電所3号機(加圧水型軽水炉;定格出力82.6万kW)は、定格出力運転中のところ、11月12日1時40分頃、運転員の巡回点検でC-1次冷却材ポンプ封水<sup>1</sup>注入ラインベント弁からの漏えいを発見した。

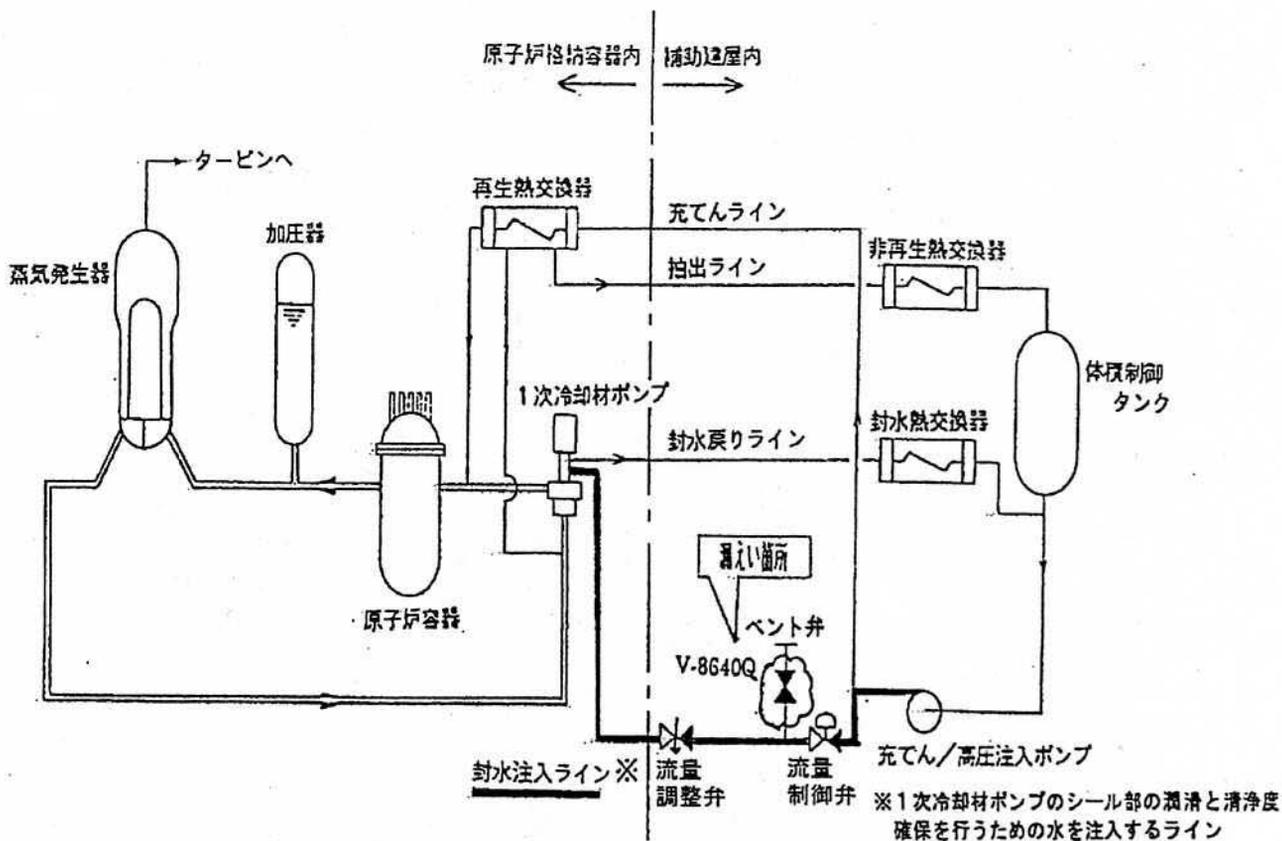
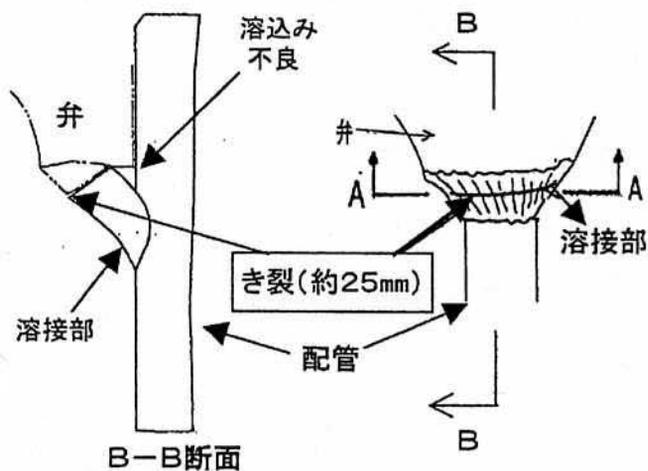
# 系統概要図

漏えい箇所は、当該ベント弁の下部ソケット溶接部であり、外表面の浸透探傷検査で、溶接部の周方向に全長約25mmのき裂が認められた。

き裂の破面観察を行ったところ、弁と配管のソケット溶接部内側の付け根部に比較的大きな溶込み不良(溶接不良)が認められた。また、貫通したき裂の対角位置の溶接部にもき裂が確認された。

封水注入ラインは、ポンプを流れる1次冷却材の圧力変化（大気圧から157気圧）に関係なく、1次冷却材ポンプに送り込む封水が一定流量となるようベント弁上流側にある封水注入流量制御弁と同弁下流側にある封水注入流量調整弁の開度で流量調整<sup>3</sup>している。

今回実施した実験の結果、1次冷却材の圧力が低い状態では流量調整弁の開度が小さく、ベント弁下流側の流量調整弁内部でキャビテーション<sup>4</sup>が生じ、それに伴い配管内を流れる水に圧力脈動<sup>5</sup>が発生していた。また、キャビテーションにより流量調整弁自体も振動していた。

今回漏えいしたC - 1次冷却材ポンプ封水注入ラインでは、原子炉起動や停止時の一時期において、流量調整弁の開度が小さく、同弁内でキャビテーションによる圧力脈動や弁の振動が発生していたと推測される。これによりベント弁取り付け配管部でも振動が生じ、ベント弁ソケット溶接部内側の疲労強度が低下した溶込み不良部を起点として疲労き裂が発生し、進展、貫通したことにより漏えいが発生したものと推定された。

(1) 漏えいしたC - 封水注入ラインベント弁とともに、AおよびBのベント弁についても、ベント弁取り付け溶接部を疲労に強い改良型管台方式に取り替える。
