新型転換炉ふげん発電所の起動用真空ポンプドレンセパレータの破損について (原因と対策)

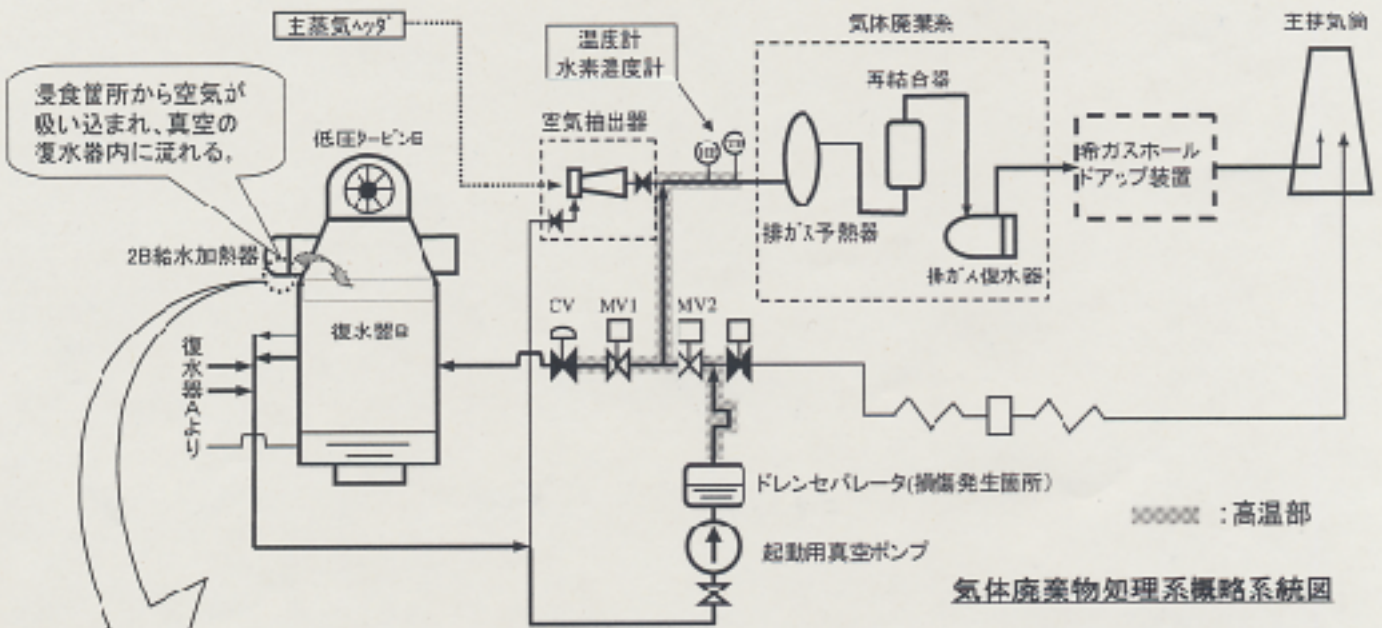
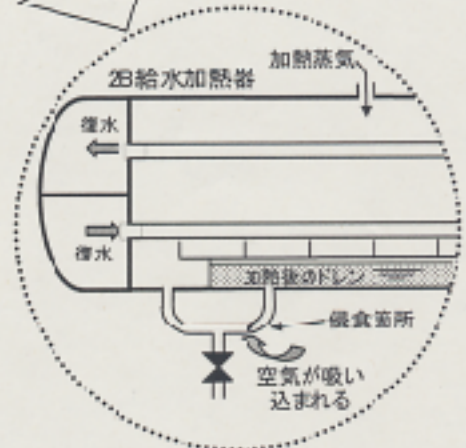
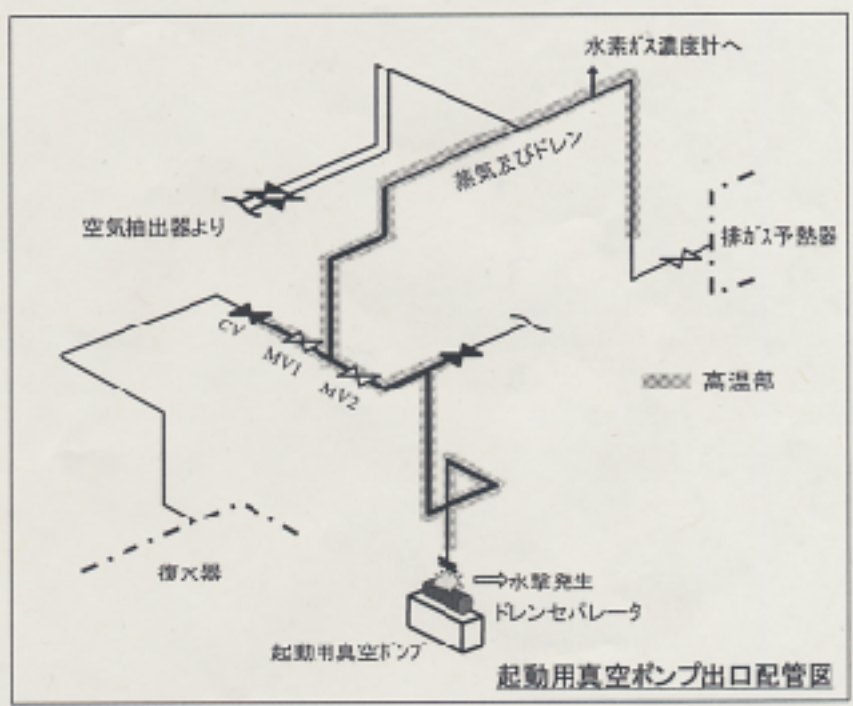
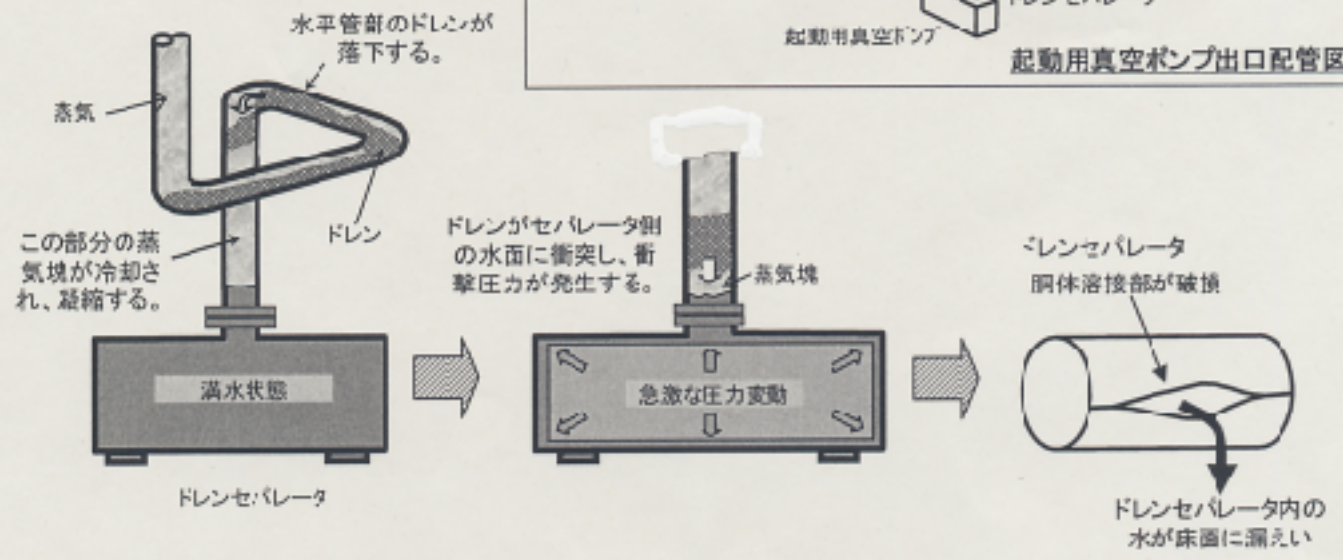
起動用真空ポンプとドレンセパレータ概要図

その後、復水器の真空度を維持するため、同日18時37分、起動用真空ポンプ^{*1}の運転を開始したところ、現場近くの運転員が衝撃音を聞いた。現場調査の結果、同ポンプの出口に設置されているドレンセパレータ^{*2}(円筒形横置型)が、中央横方向(長手方向)の溶接部に沿って割れが発生し、ドレンセパレータ内にあった水が床面に漏えいしていたため、直ちに同ポンプを停止した。

ドレンセパレータは円筒形の胴板(厚さ3mm)を突き合わせ、その表面を長手方向に溶接(長さ約1m、溶接厚み約1.5mm)した構造であり、この溶接部が長さ82cmにわたり均等に開口する状態で破損していた。

2 B 給水加熱器ドレン配管に貫通孔が生じており、空気が吸い込まれていたことから、原子炉停止後の復水器真空度の低下が早く、配管内に滞留した蒸気温度が高い状態で起動用真空ポンプの運転を開始した。ポンプ運転開始直後に、ポンプからの排出配管内に滞留していた高温の蒸気とドレン水が満水状態のドレンセパレータ側に落ち込み、水撃現象が発生し、これによる瞬間的な衝撃圧でドレンセパレータが破損したものと推定された。

破損したドレンセパレータについては、胴部に溶接部のない新しいものに取り替える。

また、水撃現象の発生防止のため、起動用真空ポンプ運転開始前に、排出系配管に滞留した高温の蒸気とドレンを復水器側に排水するよう運転操作の改善を行う。
