大飯発電所3号機の原子炉起動と調整運転開始について  
(第9回定期検査)

大飯発電所3号機(加圧水型軽水炉;定格出力118万kW)は、平成15年1月5日から第9回定期検査を実施していたが、2月23日に原子炉を起動、臨界とする予定である。

大飯発電所 3 号機の第 9 回定期検査に関する補足説明資料

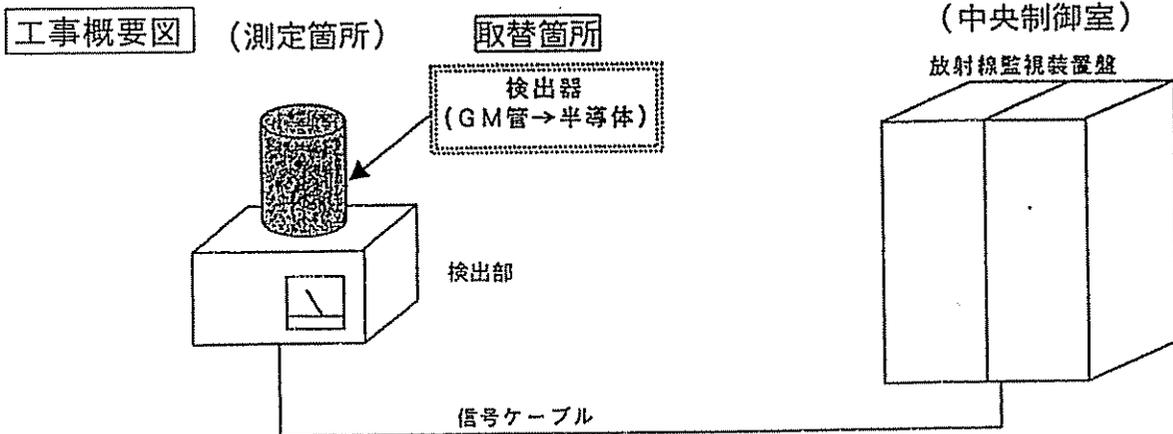
取替前	取替後
<p><b>GM管式</b></p> <p>(検出原理)</p> <p>放射線 電離 (GM管) ネオンガス封入 高電圧 パルス信号 放射線監視盤へ</p> <p>GM管には電離ガス(ネオンガス)が封入されており、中心電極に高電圧を印加している。 放射線がGM管に入射されると、放射線のエネルギーによりガスが電離し、電子と正イオンに分離され、電流が流れることにより、電気信号(パルス信号)となり外部(放射線監視盤)へ信号を発信する。</p> <p>(測定範囲) : <math>1 \sim 10^5 \mu\text{Sv/h}</math></p>	<p><b>半導体式</b></p> <p>(検出原理)</p> <p>放射線 電離 (半導体型検出器) 電源 パルス信号 放射線監視盤へ</p> <p>半導体検出器は、ダイオード(半導体)に逆電圧を印加したものと同様である。 放射線が半導体に入射されると、放射線のエネルギーにて半導体内の電子が飛びだし(電離する)、電流が流れることにより、電気信号(パルス信号)となり外部(放射線監視盤)へ信号を発信する。</p> <p>(測定範囲) : <math>1 \sim 10^5 \mu\text{Sv/h}</math> ※中央制御室および1次系補機操作室エリアモニタについては、<math>0.1 \sim 10^4 \mu\text{Sv/h}</math></p>

- (3) 放射線管理用計測装置検出器取替工事 (図 - 2 参照)  
エリアモニタおよびプロセスモニタ検出器 (GM管検出器) を、保守性向上の観点から、部品調達が容易で現検出器と同等の性能を有する半導体検出器に取り替えた。
- (4) 2次系熱交換器他取替工事 (図 - 3 参照)  
2次系給水系統の水質向上対策として、給水加熱器や湿分分離加熱器の伝熱管については、銅合金から耐食性に優れたステンレス製に取り替えた。これにより、蒸気発生器への不純物の持ち込み低減が図られる。
- (5) 定格熱出力一定運転に伴う運転管理強化  
定格熱出力一定運転の導入に当たり、運転管理の信頼性を一層向上させるため、運転情報を管理しているコンピュータのソフト改良を行った。

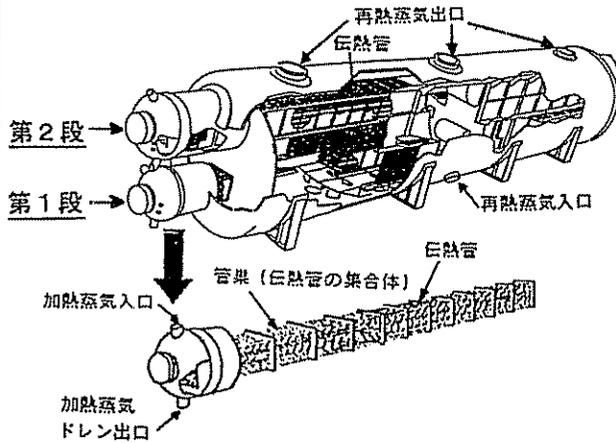
湿分離加熱器取替概要図

(機能)  
高圧タービン排気蒸気中の湿分を除去し、更に加熱し低圧タービンへ送る機器。

取替前	取替後
伝熱管材料	銅合金	ステンレス
伝熱管本数 (第1段/第2段)	1,246	1,246
外観長さ	約 30 m	
外観高さ	約 5 m

- ・ 高圧給水加熱器 2 基、低圧給水加熱器 1 基およびグランド蒸気復水器 1 基の伝熱管材料を銅合金製から耐食性に優れたステンレス製に取り替える。
- ・ 湿分離加熱器 2 基の伝熱管材料を銅合金製から耐食性に優れたステンレス製に取り替える。
- ・ スチームコンバータ 1 基およびスチームコンバータドレンクーラ 1 基の伝熱管材料を銅合金製から耐食性に優れたステンレス製に取り替える。

・ 工場にて管束 (伝熱管の集合体) 状態に組み立て、現地に搬入・据付けする。

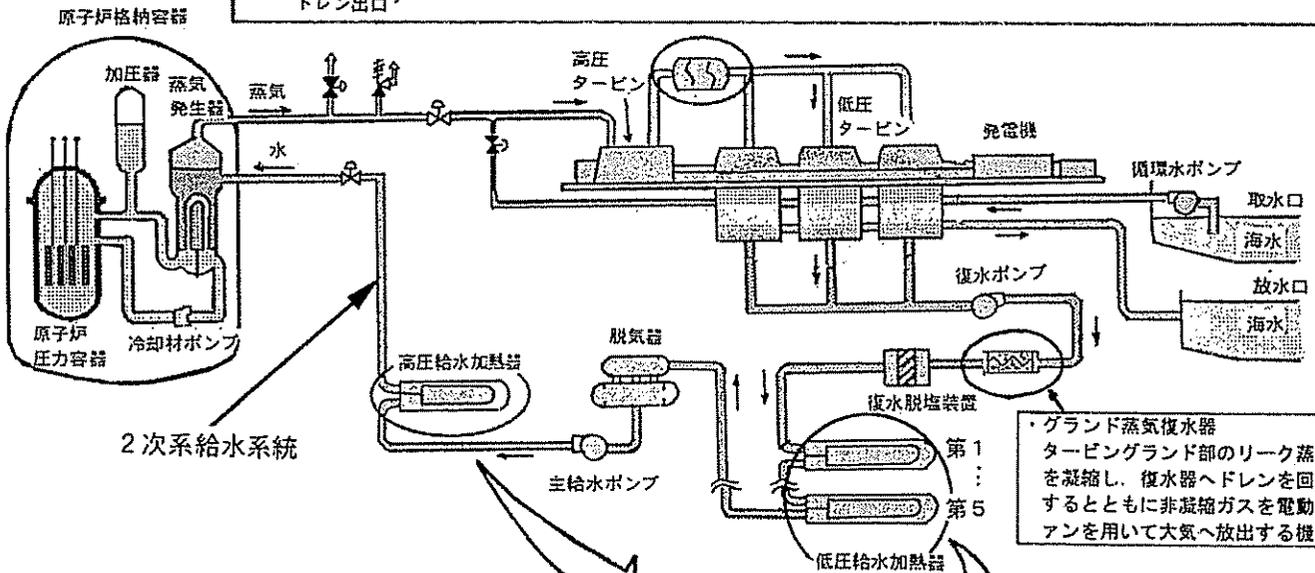
系統概要図

・ グランド蒸気復水器  
タービングランド部のリーク蒸気を凝縮し、復水器へドレンを回収するとともに非凝縮ガスを電動ファンを用いて大気へ放出する機器。

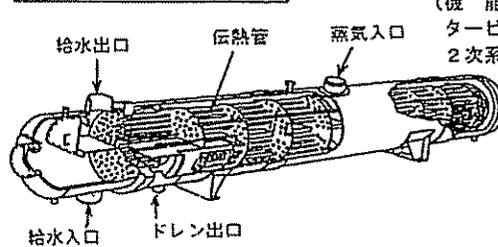
給水加熱器取替概要図

(機能)  
タービンより一部の蒸気を抽出し2次系給水系統を加熱する機器。
