美浜発電所2号機の点検結果について  
(第5高圧給水加熱器伝熱管漏えいの原因と対策)

美浜発電所2号機(加圧水型軽水炉;定格出力50.0万kW)は、定格熱出力一定運転中のところ、2次系給水系統の第5高圧給水加熱器<sup>\*1)</sup>B系統においてドレン(凝縮水)流量の増加傾向が認められたため、5月8日より監視強化を行っていた。16日に、ドレン流量の増加は伝熱管からの漏えい<sup>\*2)</sup>である可能性が高いと判断し、17日午前0時から出力降下を開始、午前1時18分に電気出力を約75%とし、第5高圧給水加熱器のB系統を隔離して点検・調査を行うこととした。

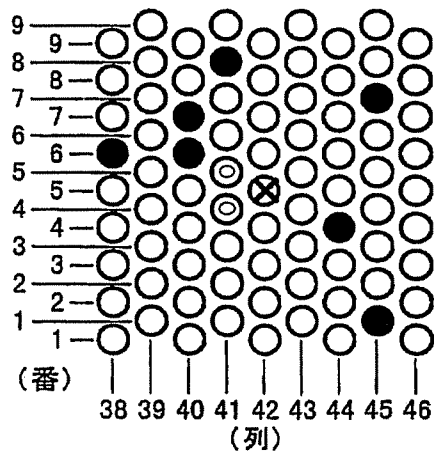
# 損傷箇所位置図

B系統の第5高圧給水加熱器について、漏えい検査およびファイバースコープによる調査の結果、伝熱管1本で、給水出口側管板内に1箇所および管板付近に2箇所の損傷(開口)が認められた。

さらに、伝熱管全数について、出口側管板部内と管板部端面付近を渦流探傷検査した結果、損傷のあった伝熱管に隣接する2本で減肉指示が認められたほか、それ以外の伝熱管2本で管板内に有意な指示が認められた。

ECTを実施した結果、隣接  
管以外に有意な指示が認め  
られた伝熱管。  
（1列2番、16列21番）

- ：既施栓管
- ⊗：漏えい管（42列5番）
- ⊙：隣接する伝熱管の有意な信号指示管  
（41列4番、41列5番）

開口が認められた伝熱管 1 本と渦流探傷検査で有意な指示が認められた伝熱管 4 本（隣接する伝熱管 2 本を含む）の計 5 本について施栓を行うこととした。
