敦賀発電所1号機の定期検査状況について  
(新型制御棒5本の外観目視点検結果について)

敦賀発電所1号機 制御棒外観目視点検により確認されたひびについて

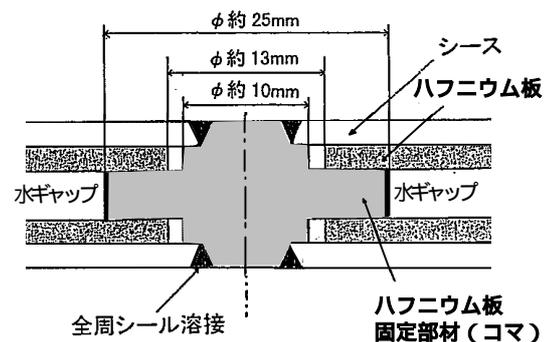
断面拡大図

敦賀発電所1号機(沸騰水型軽水炉;定格出力35.7万kW)は、平成15年6月14日から第28回定期検査を実施中であるが、制御棒点検工事<sup>\*1</sup>において、1本目の制御棒の外観目視点検を実施したところ、6月24日、制御棒表面のシース(ステンレス材の板:SUS316L)とハフニウム板を固定する部材(SUS316L)256箇所のうち、10箇所について溶接部近傍(シース側)にひび割れと思われる線状模様(長さ数センチ)を確認した。

ひび割れの原因については、観察されたひび割れの特徴から応力腐食割れによるものと推定されている。

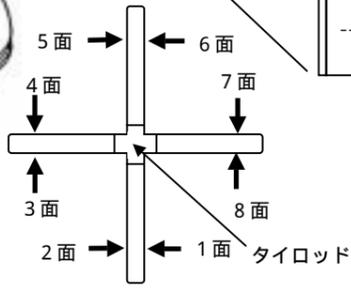
ひび\*の状況

- ・カメラアングルが変化しても線状に見える部分は消えないこと
- ・線状模様は、不規則に枝分かれしており、鋸歯状で応力腐食割れの様相を呈していること

\*添付資料2の制御棒(14-15)外観点検結果(3本目)の(A)の箇所

ひび割れが認められた5本の制御棒については、従来型の制御棒に取り替えるとともに、一部の制御棒については、今後、試験施設等にて詳細調査を実施する予定である。
