平成15年7月2日  
原子力安全対策課  
(15-40)  
<15時記者発表>

敦賀発電所1号機の定期検査状況について  
(紛失した主給水逆止弁構成部品の調査状況)

紛失した主給水逆止弁構成部品の調査状況

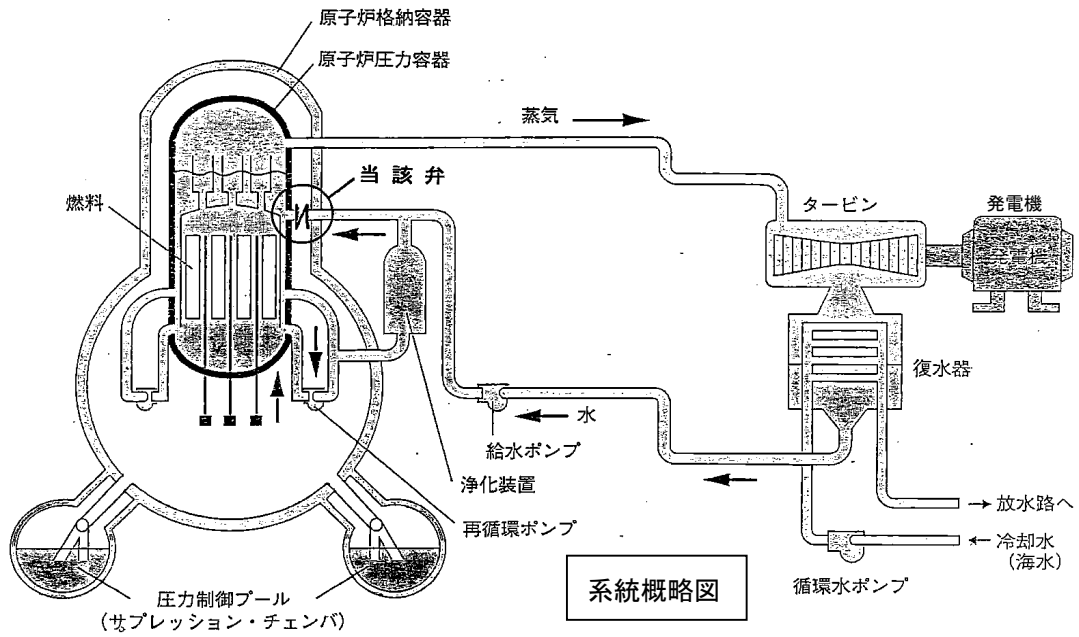
系統概略図

紛失したワッシャーについては、当該弁から下流の原子炉圧力容器側に流れている可能性が高いことから、原子炉圧力容器までの給水配管内や原子炉圧力容器内のシュラウドサポート上部等について、超音波探傷検査または水中テレビカメラによる調査を実施した。

調査の結果、原子炉圧力容器内の給水スパージャーフローノズル内側に、ワッシャーと思われる物があることを確認した。
