敦賀発電所1号機の定期検査状況について
(構成部品が紛失した主給水逆止弁の類似弁調査状況)

主給水逆止弁の類似弁の点検調査状況

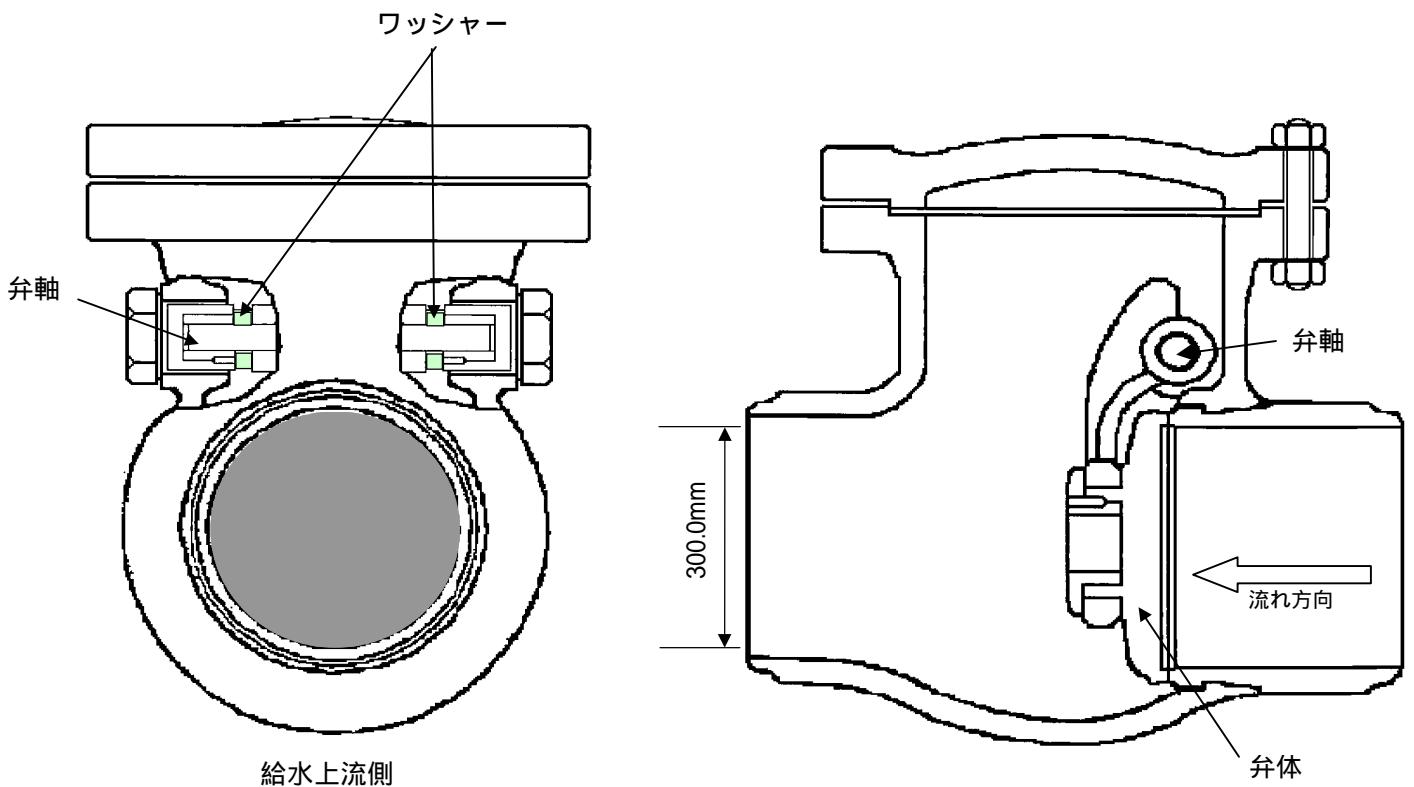
2、原子炉給水ポンプ出口逆止弁構造図

その後、ワッシャーの紛失が確認された主給水逆止弁の類似弁^{*2}(9台)を開放し点検した結果、7月4日、原子炉給水ポンプ出口逆止弁2台について、弁軸の両端に取り付けられているワッシャー(外径56mm、内径32.5mmのリング状、ニッケル銅合金製)の片方が紛失していることを確認した。また、当該弁2台の分解点検の結果、残っていたワッシャーの内側および側面、また弁軸表面が摩耗減肉していることを確認した。

紛失したワッシャーについては、当該弁から下流側に流れている可能性があることから、今後、下流側に設置されている第4給水加熱器の点検を行う。
