平成15年7月7日  
原子力安全対策課  
(15-44)  
<16時記者発表>

## 新型転換炉ふげん発電所廃棄物処理建屋の火災警報発報について (現在の状況と今後の調査予定について)

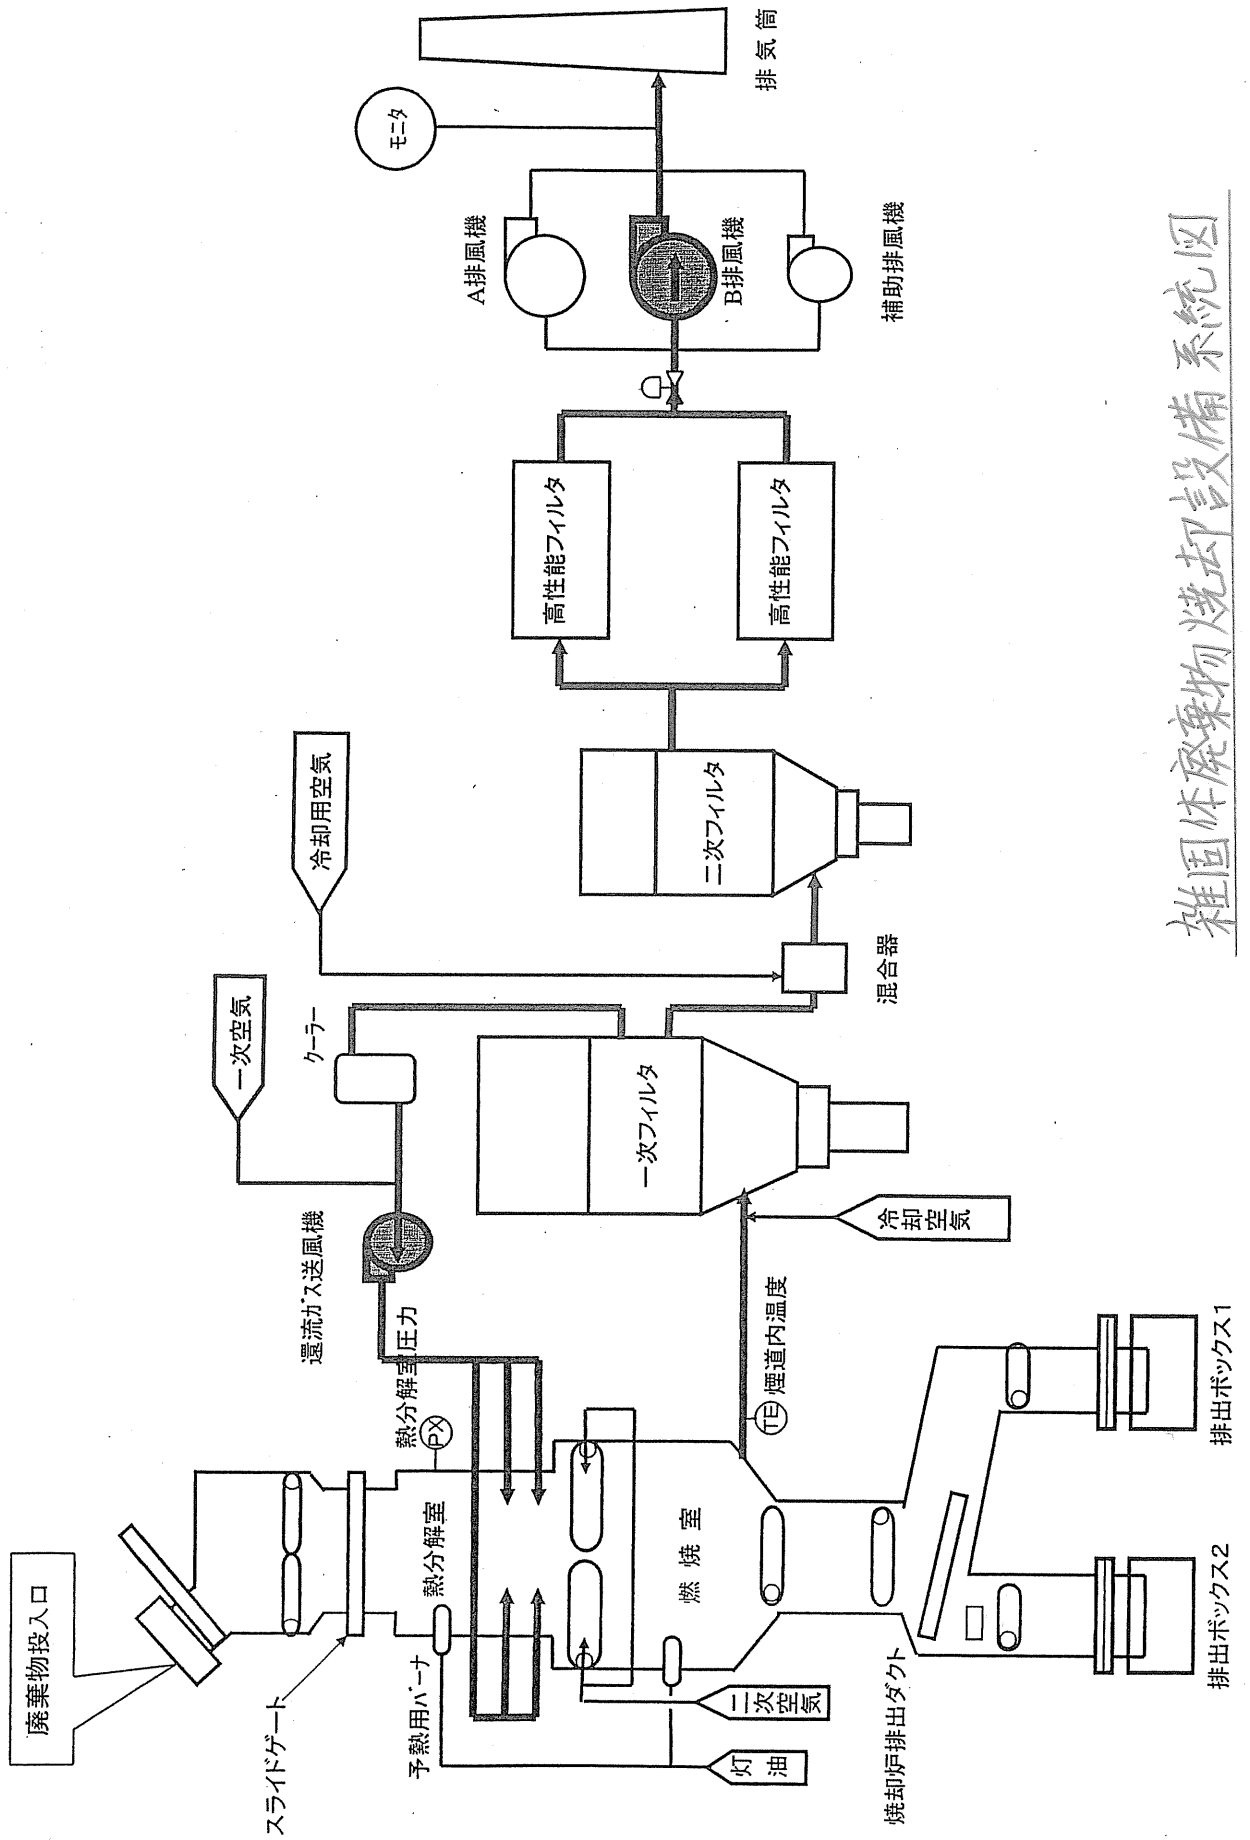
雑固体廃棄物焼却設備系統図

12時30分、発電所員が現場に入室し状況を確認したところ、焼却炉下部に接続されている焼却灰冷却ダクトののぞき窓(約50cm×約30cm、厚さ7mm)が破損していたが、現場には火の気は認められなかった。

7月4日に廃棄物処理建屋焼却灰取出室およびそれにつながる部屋の表面汚染密度を測定した結果、床面で最大10Bq/cm<sup>2</sup>の放射能を確認した。その結果より、焼却炉内から室内へ漏えいした焼却灰の放射エネルギーは4.6×10<sup>6</sup>Bqと推定されたが、建物の換気系は正常に維持されており、外部への放出はなかった。

焼却灰取出室内の1階入口側および中2階については、除染作業を行い、汚染は除去されたことを確認した。なお、1階部の奥側については、現在、ビニールシートで仕切りを行い、立ち入りできない措置をしており、今後除染作業を行うこととしている。また、破損したのぞき窓のガラスについては、応急措置として予備のガラスを取り付け閉止を施した。

今後、焼却設備の内部点検を行い、設備の損傷状況等について確認するとともに、各計器や操作等の記録、当該設備に関する過去の運転事例についても分析を行い、発生原因の究明を行う予定である。
