## 敦賀発電所 1 号機の定期検査状況について ( 逆止弁構成部品の摩耗減肉の原因と対策 )

敦賀発電所 1 号機（沸騰水型軽水炉；定格電気出力35.7万kW）において、第28回定期検査を実施中の 6 月23日、格納容器内に設置されている主給水逆止弁<sup>\*1</sup>の分解点検で、弁体を支える弁軸の両端に取り付けている 2 個のワッシャー(外径56mm、内径32.5mmのリング状、ステンレス製)のうち、片方の紛失を確認した。

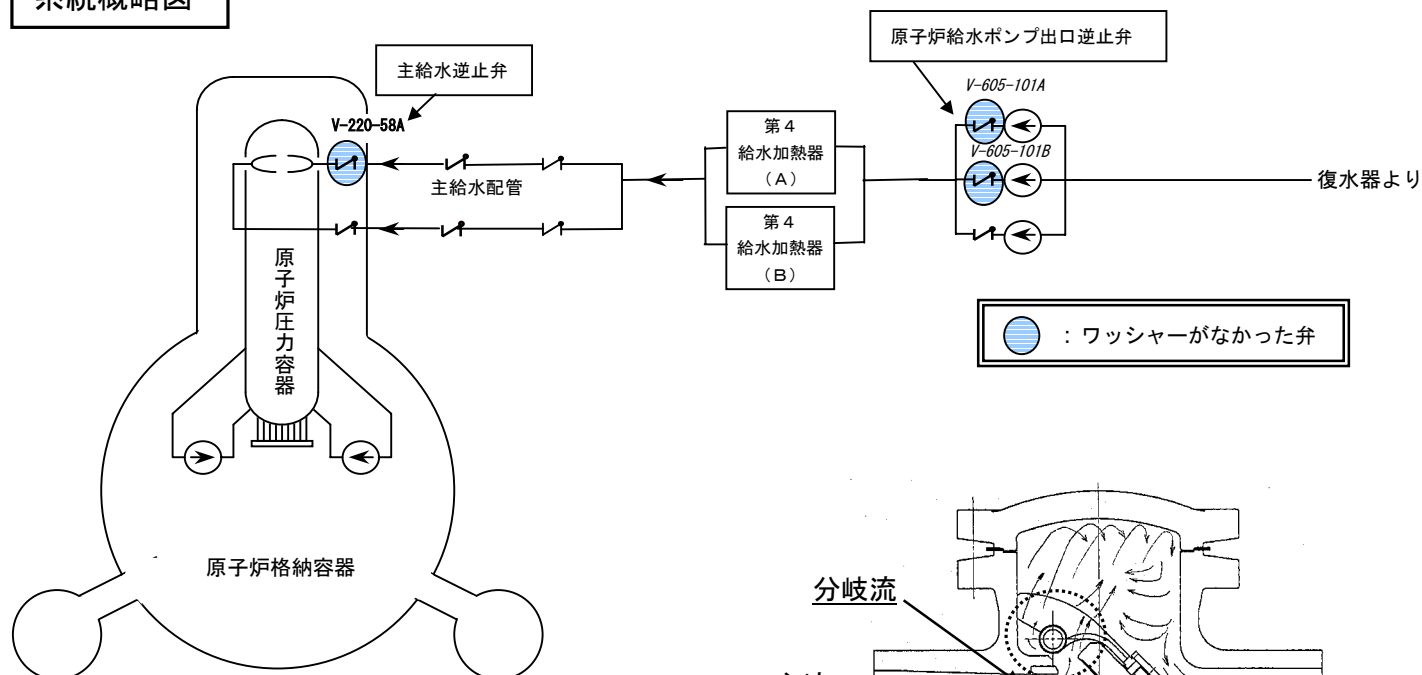
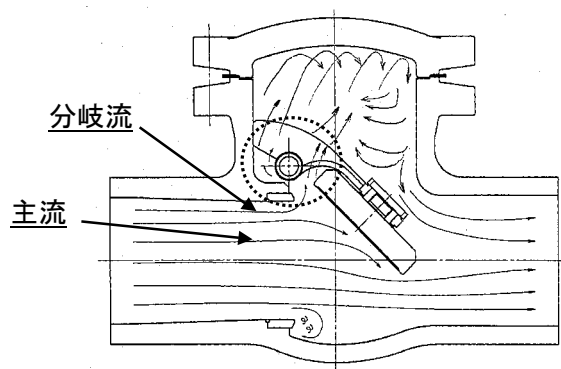
### 系統概略図

また、7 月 7 日、主給水逆止弁の類似弁<sup>\*2</sup>を点検した結果、原子炉給水ポンプ出口逆止弁 2 台でも、ワッシャー（外径56mm、内径32.5mmのリング状、銅合金製）の片方が紛失していることを確認した。

7 月 9 日までに、主給水逆止弁のワッシャー( 2 片)については、給水スパージャーフローノズル内から、また、原子炉給水ポンプ出口逆止弁のワッシャー 2 個については、第 4 給水加熱器( B )水室内から回収し、寸法測定および材料分析等を実施した結果、これらは紛失したワッシャーであることが判明した。

## 主給水逆止弁等の点検結果
