## 敦賀発電所2号機の定期検査状況について (加圧器逃がし弁用管台等溶接部のひび割れの調査の状況)

敦賀発電所2号機(加圧水型軽水炉;定格電気出力116.0万kW)は、平成15年9月5日より第13回定期検査中のところ、加圧器逃がし弁用管台<sup>\*1</sup>表面に、ほう酸が析出(白色粉末状:約47mm×約33mm)していることを確認した。ほう酸を除去し、スンプ測定<sup>\*2</sup>を実施したところ、管台の溶接部で極めて微小な軸方向の割れ(外表面長さ約0.4mm)を確認した。

## 加圧器逃がし弁用管台等の調査状況概要

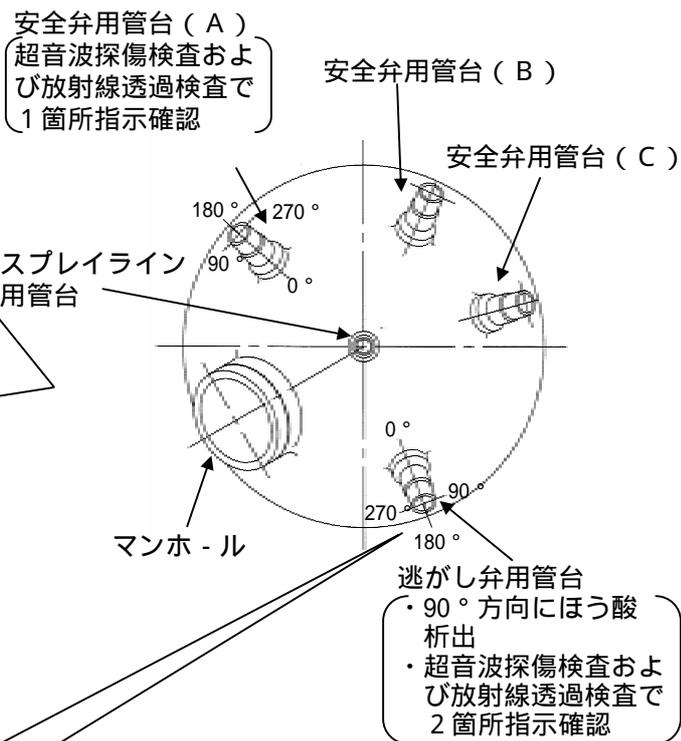
### 管台配置図 (加圧器上部から)

当該管台溶接部について、超音波探傷検査および放射線透過検査を実施したところ、管台溶接部内部に軸方向のひび割れ指示を2箇所を確認し、うち1箇所の指示は、管台溶接部外表面に割れが認められた箇所であった。

また、加圧器安全弁(A～Cの3系統)および加圧器スプレイ弁用管台溶接部について、超音波探傷検査を実施したところ、加圧器安全弁(A)用の管台溶接部内部に、軸方向のひび割れ指示を1箇所を確認した。

なお、これら3箇所は、溶接施工時に行った手直し溶接部であることを確認した。
