平成15年10月9日
原子力安全対策課
(15-72)
<15時記者発表>

敦賀発電所2号機の定期検査状況について
(加圧器逃がし弁用管台等溶接部のひび割れの原因と対策)

加圧器逃がし弁用管台部の調査結果および対策の概要

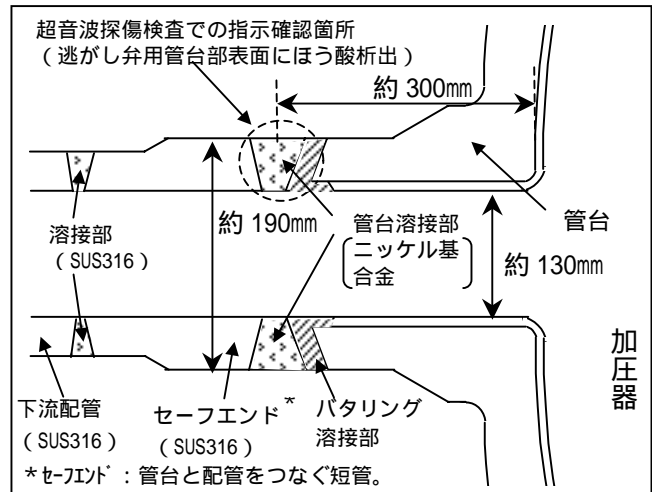
管台断面図(逃がし弁用・安全弁用)

なお、これら3箇所は、溶接施工時に行った手直し溶接部であることを確認した。

手直し溶接部に発生する応力について調査した結果、手直し溶接部の溶接金属が冷却・収縮することにより、周方向に引張り残留応力が発生することを確認した。

溶接部内面に観察されたひび割れや破面の特徴等から、以下の3因子が重畳して発生した応力腐食割れであると推定された。

- ・環境(高温、高圧など1次冷却材水質環境にある)
- ・材料(溶接金属に、これまでに応力腐食割れが確認されている600系ニッケル基合金が使われている)
- ・応力(手直し溶接の溶接金属が、冷却・収縮したため、周方向に引張り残留応力が発生した)

加圧器逃がし弁および加圧器安全弁(A)用管台とセーフエンドとの溶接部について、耐応力腐食割れ性に優れた690系ニッケル基合金を用いて溶接を行い、復旧する。また、溶接金属に600系ニッケル基合金を用いている管台部について、今後、計画的に健全性を確認していく。
