平成15年10月24日  
原子力安全対策課  
( 1 5 - 8 3 )  
< 17時30分記者発表 >

高浜発電所 2 号機の発電停止について  
( 低圧タービン入口配管フランジ部からの蒸気漏れの原因と対策 )

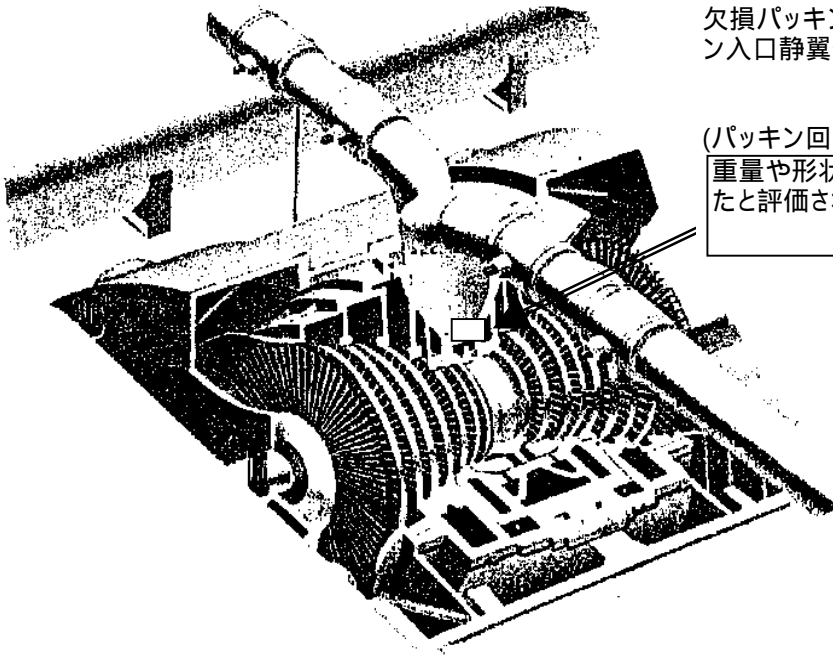
(パッキン回収量評価)

当該フランジ部の下流側にある第 3 低圧タービン車室内に立ち入り、内部の点検を行ったところ、欠損したパッキンを発見した。なお、発見されたパッキンは、その形状や重量から、全量回収したと評価された。

発見されたパッキンの表面を観察した結果、正規位置に取り付けられた場合にパッキン表面に残る締め付け跡が、発見されたパッキンの大部分には認められなかった。このことから、パッキンは正規の位置から配管内部に大きくはみ出す形で取り付けられており、はみ出した部分が配

管内部の蒸気流から大きく力を受けたため、引きちぎられたと推定された。

欠損パッキン発見場所(第3低圧タービン入口静翼部で止まっていた)

重量や形状から、全量を回収できたと評価される。

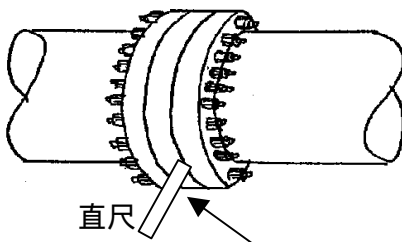
対策1 - B

パッキンを貼り付けたスペーサを吊り上げて取り付ける際、スペーサに固定されている吊りピースがスペーサの中心ではなかったため、斜めに吊り上げられた状態で作業を行っていた。このため、スペーサがフランジ部と接触し、パッキンがめくれた状態で取り付けられたと推定された。

第19回(H13.3)定期  
検査時スペーサの厚さを  
約4cmから約6cmに変  
更したが吊りピースの  
位置は変更していな  
かった。

- ・スペーサの斜め吊りを防止するため、スペーサを鉛直に吊りあげることができる補助吊り具を使用し、復旧する。
- ・復旧後、フランジ外周面からパッキンまでの位置を測定し、正規の位置に取り付けられていることを確認する。
